**TOYOTA TOYOTA COROLLA 4WD**
**TESTDATO: 13.01.2026**
**KODE: 1921581**

**NH17394**

NBF Tilstandsrapport er utarbeidet av Norges Bilbransjeforbund og Forbrukerrådet.

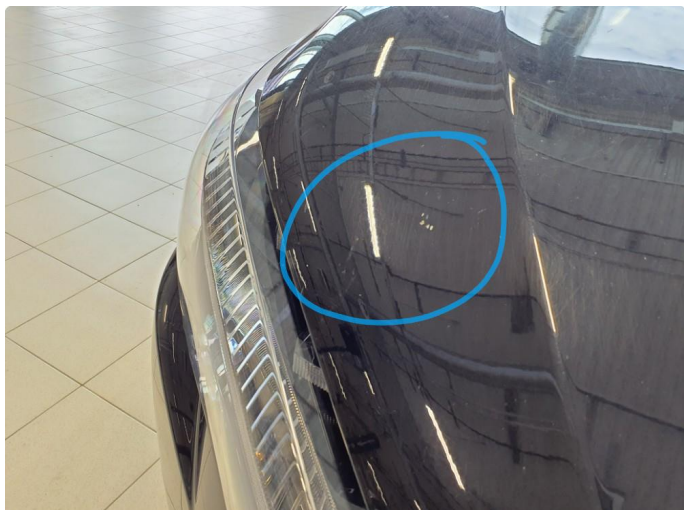
| Punkt | | Beskrivelse | Plassering |
|---|---|---|---|
| 1.1 | Panser | Litt steinsprut panser | |

1.1 Litt steinsprut panser

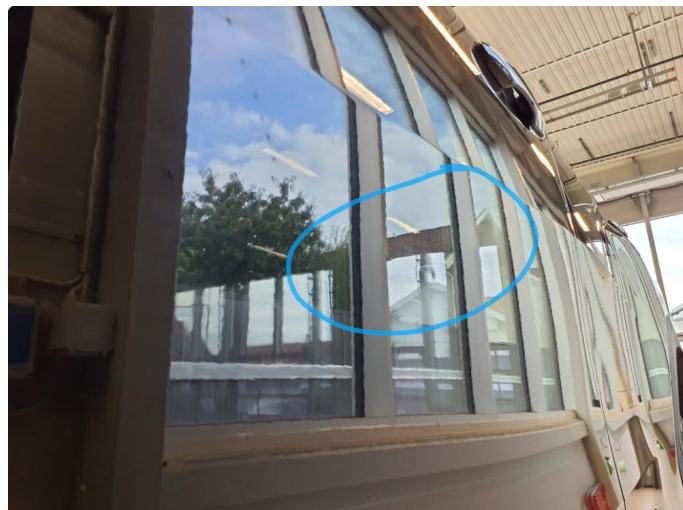
| Punkt | | Beskrivelse | Plassering |
|---|---|---|---|
| 1.2 | Dører | Parkeringsbulk | venstre foran |

1.2 Parkeringsbulk

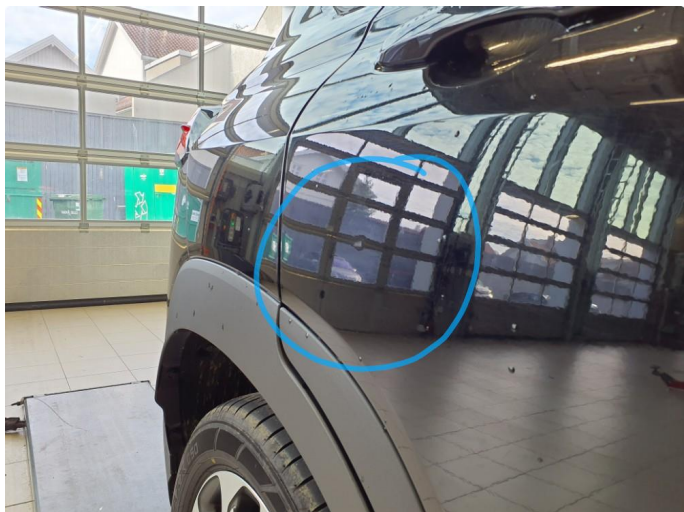
| Punkt | | Beskrivelse | Plassering |
|---|---|---|---|
| 1.3 | Dører | Parkeringsbulk | høyre bak |

1.3 Parkeringsbulk
