FORD PUMA 2WD

TESTDATO: 12.11.2024

CHASSISNR: WF02XXERK2ME17673

NBF Tilstandsrapport er utarbeidet av Norges Bilbransjeforbund og Forbrukerrådet.

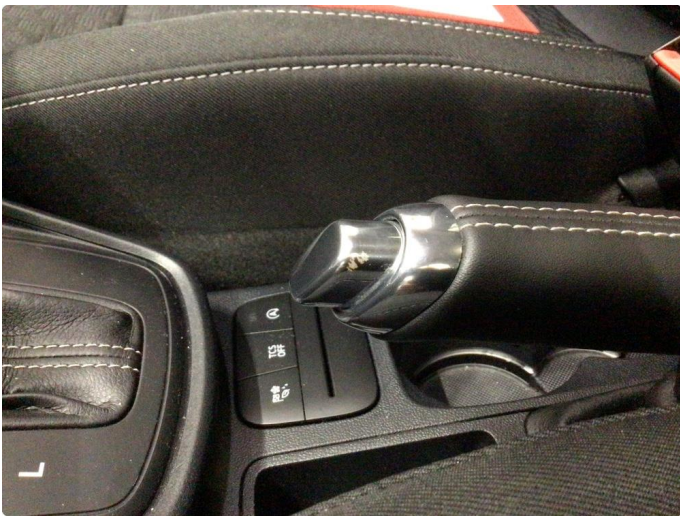
| Punkt | Beskrivelse | Plassering |
|---|---|---|
| 4.1 Midtkonsoll/midtarmlene | Riper i krom håndbrekk håndtak | |

4.1 Riper i krom håndbrekk håndtak
