FORD MUSTANG MACH-E 4WD

TESTDATO: 07.08.2025

NBF Tilstandsrapport er utarbeidet av Norges Bilbransjeforbund og Forbrukerrådet.

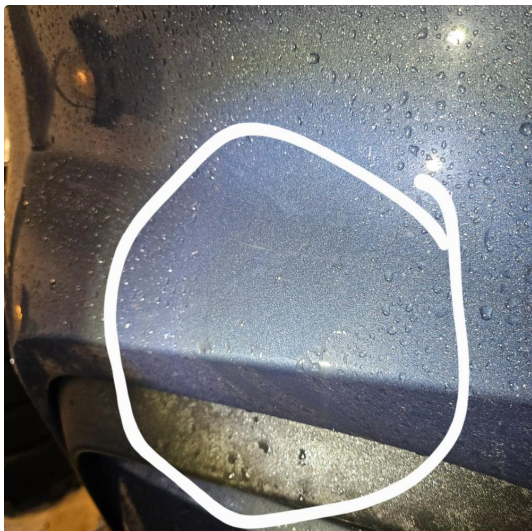
1.1 Generelt mye riper. Det er nå polert vekk til beste evne, men gjenstår noen skjold riper i pianolakk i stolpene og tak utvendig, lite synlig

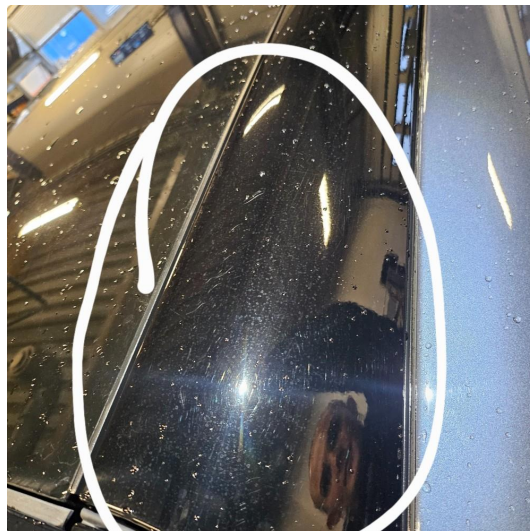
1.1 Generelt mye riper. Det er nå polert vekk til beste evne, men gjenstår noen skjold riper i pianolakk i stolpene og tak utvendig, lite synlig

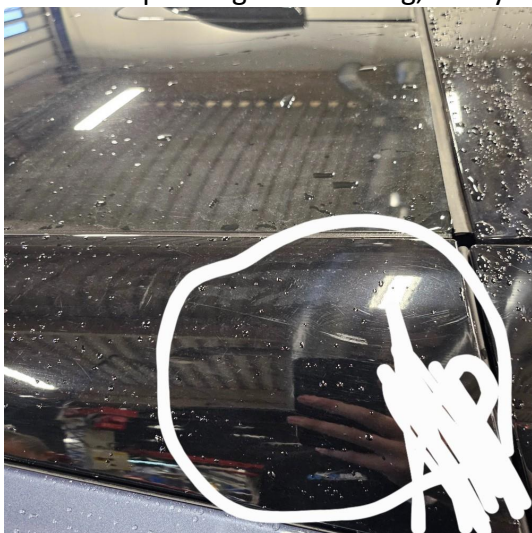
1.1 Generelt mye riper. Det er nå polert vekk til beste evne, men gjenstår noen skjold riper i pianolakk i stolpene og tak utvendig, lite synlig

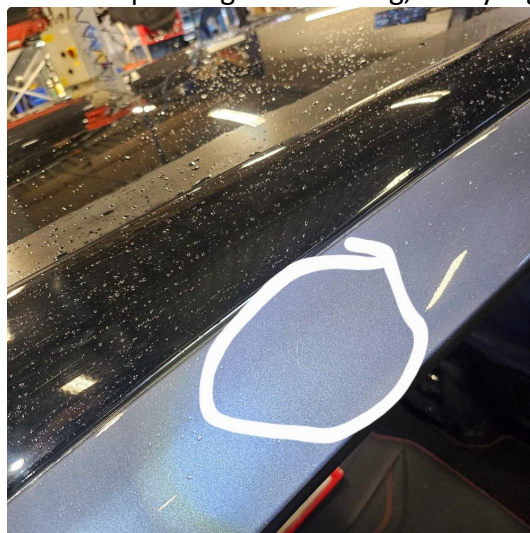
1.1 Generelt mye riper. Det er nå polert vekk til beste evne, men gjenstår noen skjold riper i pianolakk i stolpene og tak utvendig, lite synlig

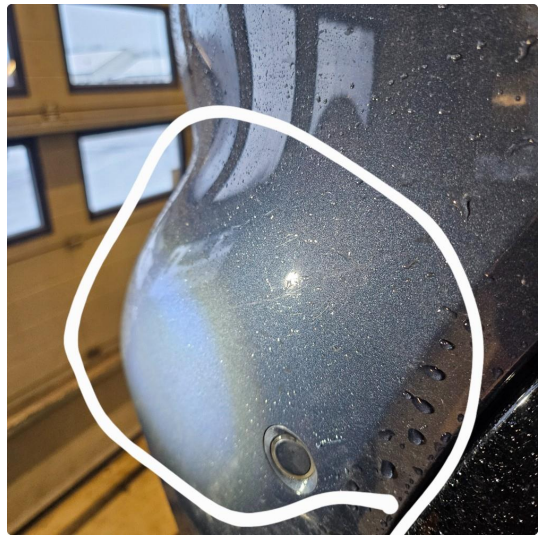
1.1 Generelt mye riper. Det er nå polert vekk til beste evne, men gjenstår noen skjold riper i pianolakk i stolpene og tak utvendig, lite synlig

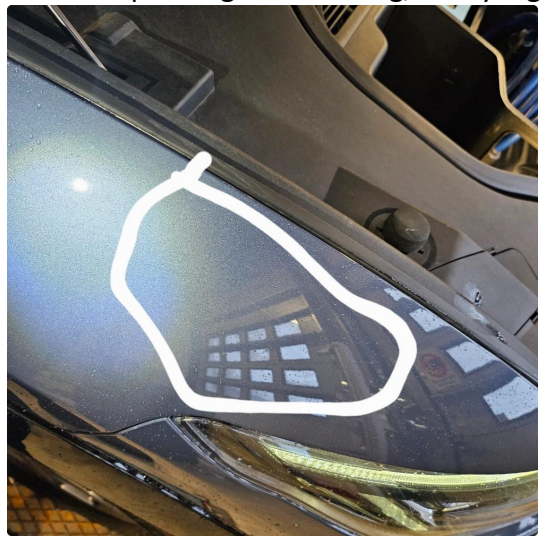
1.1 Generelt mye riper. Det er nå polert vekk til beste evne, men gjenstår noen skjold riper i pianolakk i stolpene og tak utvendig, lite synlig
