FORD MUSTANG MACH-E 4WD
TESTDATO: 06.02.2025
KODE: 1633657

CHASSISNR: WF0TK3SU5MMA31042	BRUKTIMPORT: Nei
KJØRETØY: Personbil	FRIST FOR PKK: 25.08.2025

NBF Tilstandsrapport er utarbeidet av Norges Bilbransjeforbund og Forbrukerrådet.

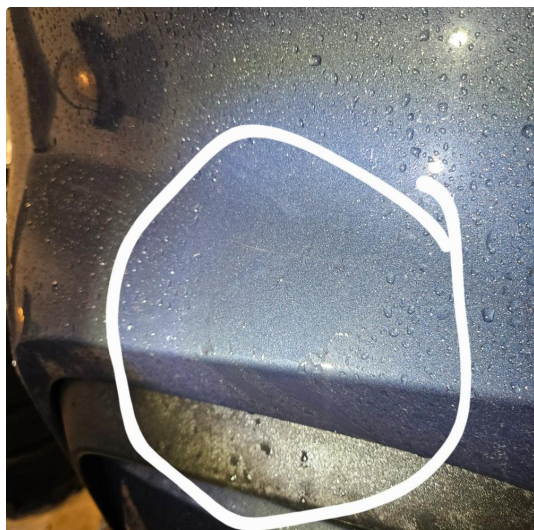
Punkt	Beskrivelse	Plassering
1. EKSTERIØR		
1.1 Lakk	generelt mye riper. Det er nå polert vekk til beste evne, men gjenstår noen skjold riper i pianolakk i stolpene og tak utvendig, lite synlig

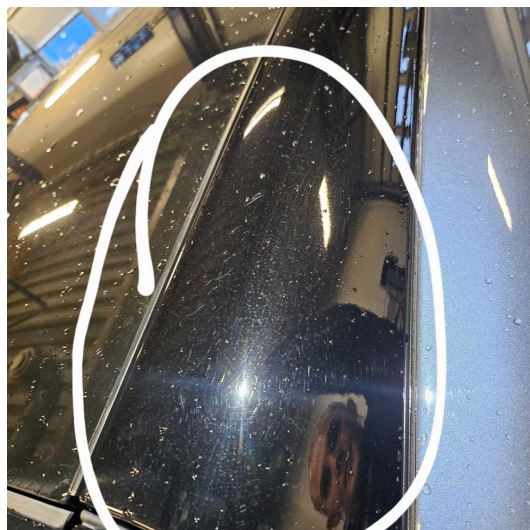
1.1 Generelt mye riper. Det er nå polert vekk til beste evne, men gjenstår noen skjold riper i pianolakk i stolpene og tak utvendig, lite synlig

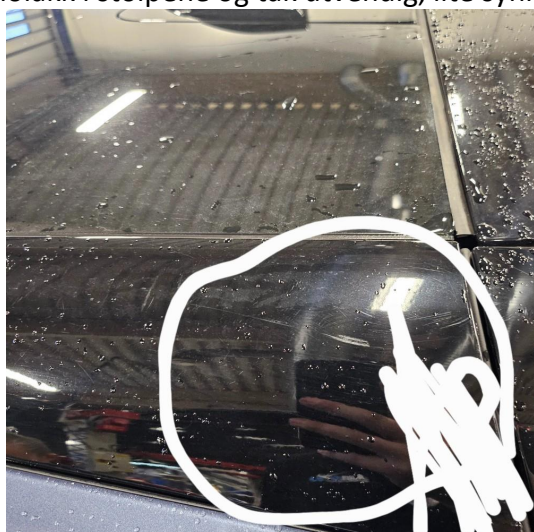
1.1 Generelt mye riper. Det er nå polert vekk til beste evne, men gjenstår noen skjold riper i pianolakk i stolpene og tak utvendig, lite synlig

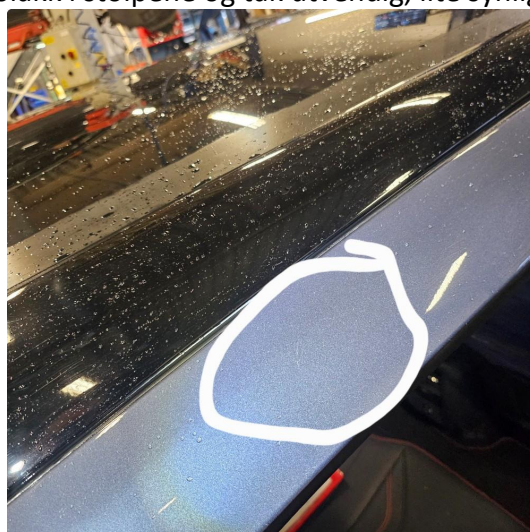
1.1 Generelt mye riper. Det er nå polert vekk til beste evne, men gjenstår noen skjold riper i pianolakk i stolpene og tak utvendig, lite synlig

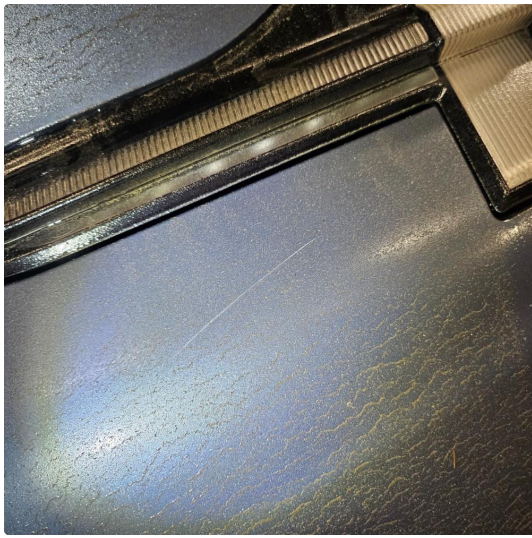
1.1 Generelt mye riper. Det er nå polert vekk til beste evne, men gjenstår noen skjold riper i pianolakk i stolpene og tak utvendig, lite synlig

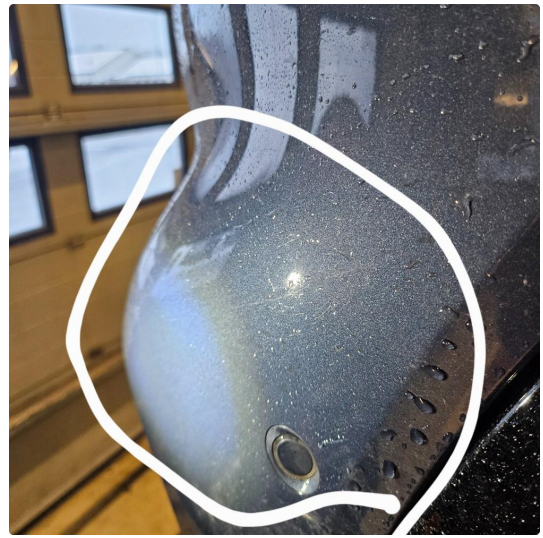
1.1 Generelt mye riper. Det er nå polert vekk til beste evne, men gjenstår noen skjold riper i pianolakk i stolpene og tak utvendig, lite synlig

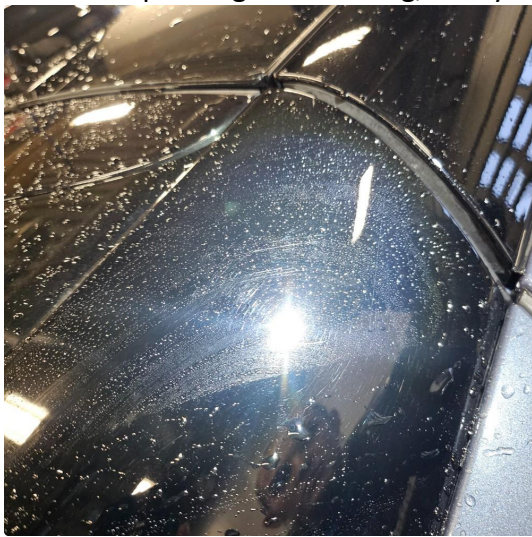
1.1 Generelt mye riper. Det er nå polert vekk til beste evne, men gjenstår noen skjold riper i pianolakk i stolpene og tak utvendig, lite synlig

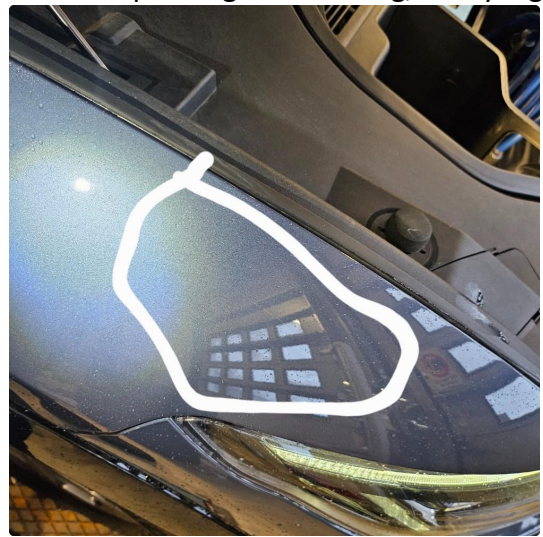
1.1 Generelt mye riper. Det er nå polert vekk til beste evne, men gjenstår noen skjold riper i pianolakk i stolpene og tak utvendig, lite synlig
