SUZUKI IGNIS 4WD
TESTDATO: 10.07.2024
KODE: 1431176

BE30514	64 664 KM	05.07.2022 Førstegang registrert	Bensin hybrid - Hybrid, ikke ladbar
----------------	------------------	--	---

NBF Tilstandsrapport er utarbeidet av Norges Bilbransjeforbund og Forbrukerrådet.

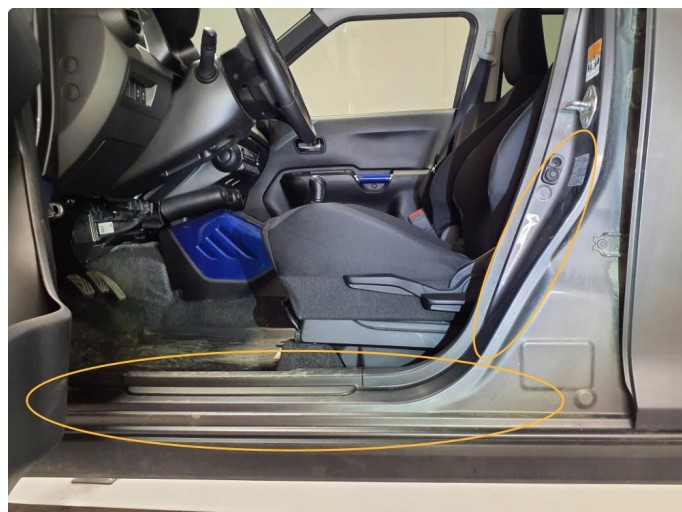
1.1 Kosmetisk, steinsprut er utbedret med lakkstift

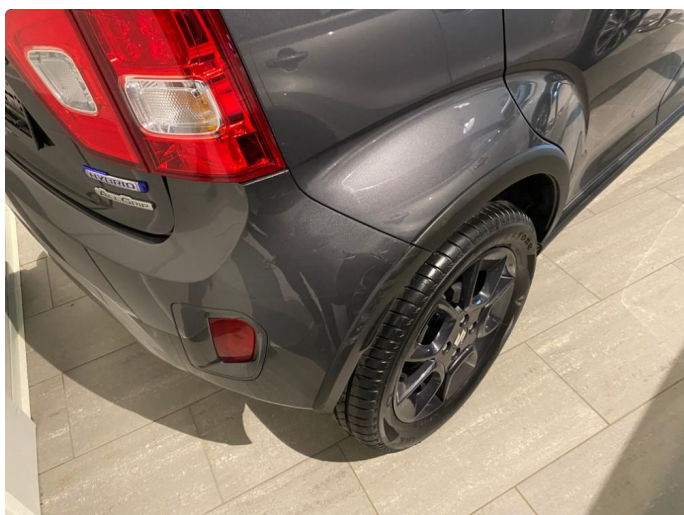
1.2 Merker, kosmetisk
