MAXUS MAXUS MIFA 9 2WD

TESTDATO: 30.10.2025

EH99256

NBF Tilstandsrapport er utarbeidet av Norges Bilbransjeforbund og Forbrukerrådet.

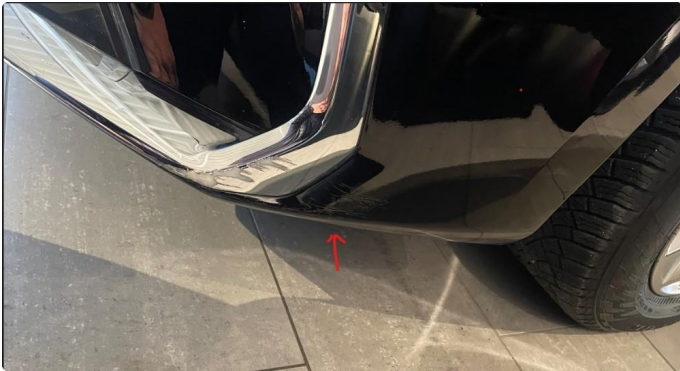
| Punkt | | Beskrivelse | Plassering |
|---|---|---|---|
| 1.1 | Støtfanger | Riper i plast fanger ned kant | Venstre foran nedkant |

1.1 Riper i plast fanger ned kant

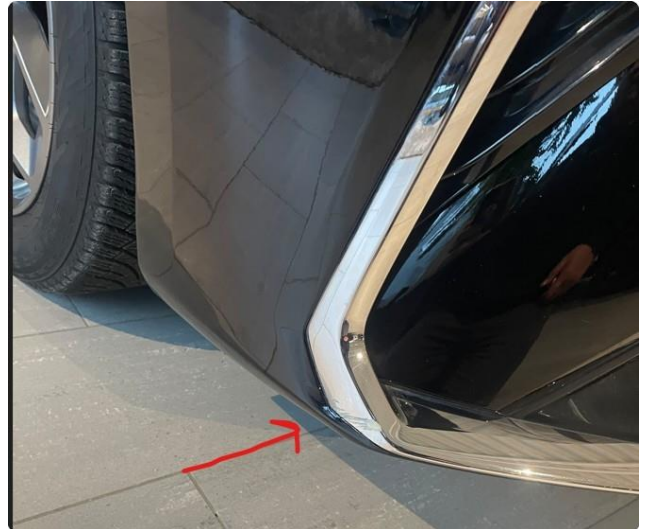
| Punkt | | Beskrivelse | Plassering |
|---|---|---|---|
| 1.2 | Støtfanger | Riper i plast fanger ned kant | Høyre foran nedkant |

1.2 Riper i plast fanger ned kant
