**SUZUKI VITARA 4WD**
**TESTDATO: 10.06.2024**
**KODE: 1418341**

<b>BE30808</b>

NBF Tilstandsrapport er utarbeidet av Norges Bilbransjeforbund og Forbrukerrådet.

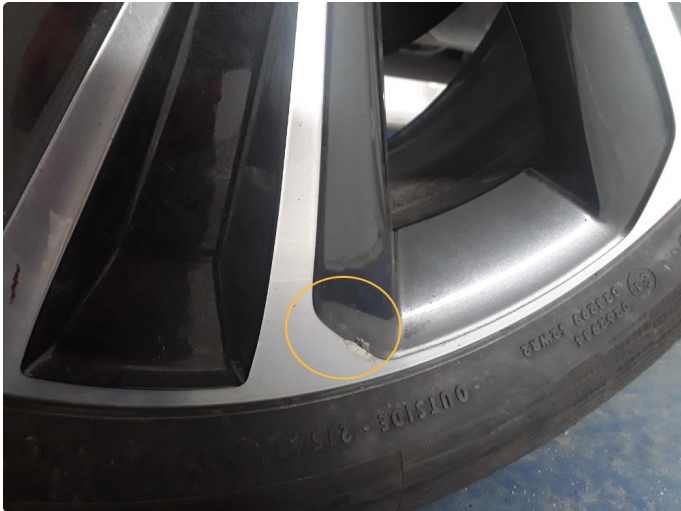
1.1 Merker felg

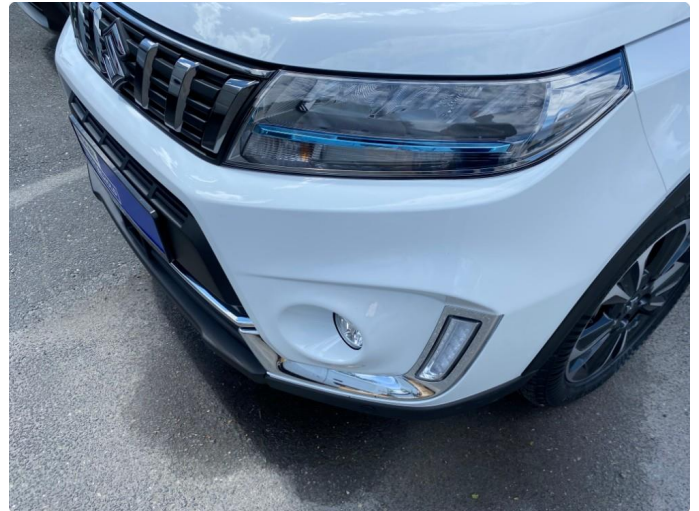
1.2 Merke(er) penslet med lakkstift
