PEUGEOT 2008 2WD

TESTDATO: 24.07.2025

KODE: 1767710

## OPPSUMMERT STATUS PÅ KJØRETØY

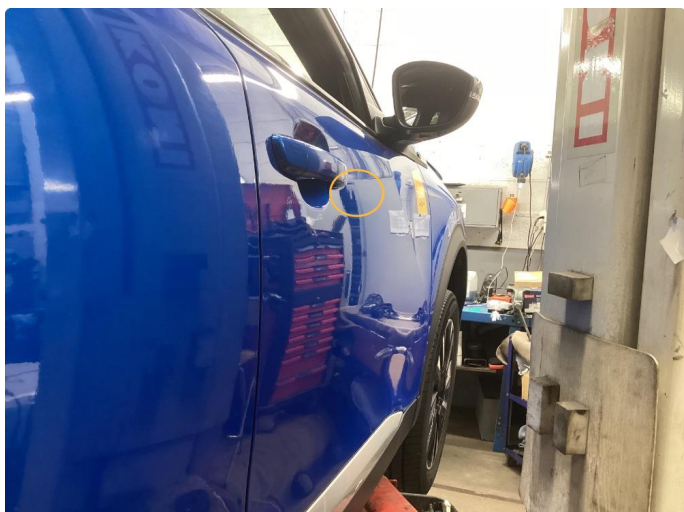
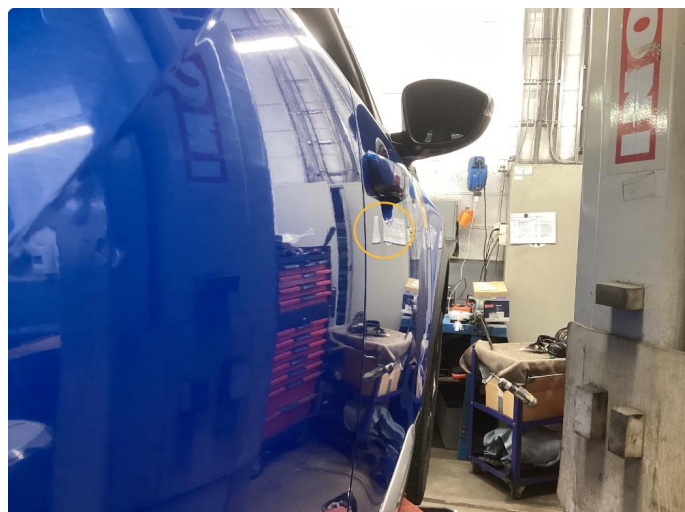
| Punkt | Beskrivelse | Plassering |
|---|---|---|
| 1.1 Dører | bulk | høyre foran |

1.1 Bulk

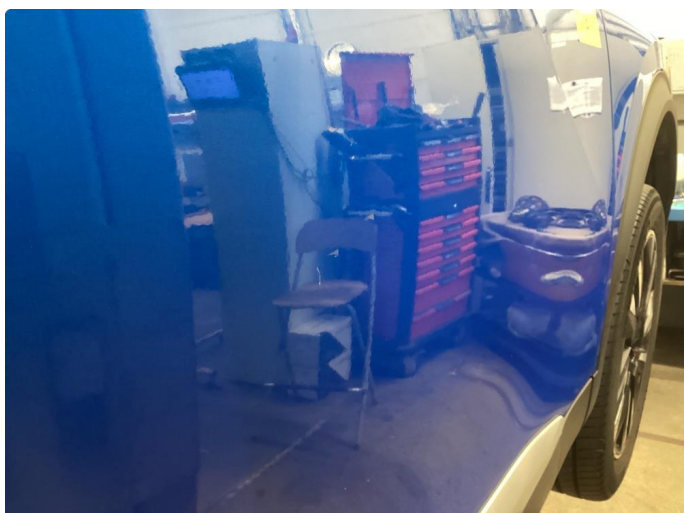
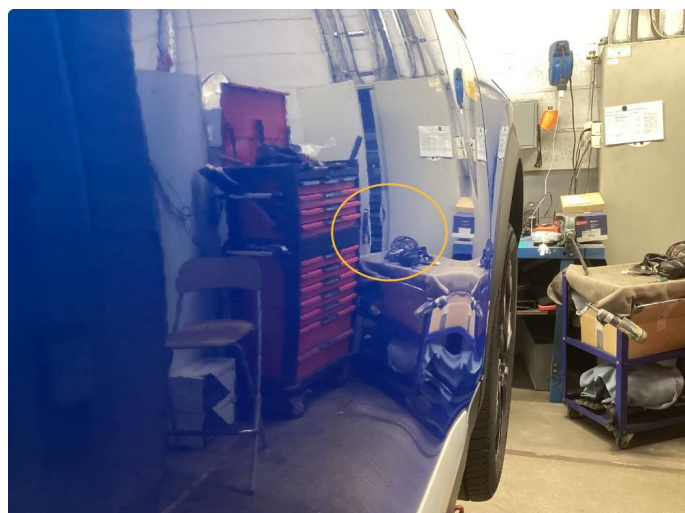
| Punkt | Beskrivelse | Plassering |
|---|---|---|
| 1.2 Dører | bulk | høyre foran |

1.2 Bulk

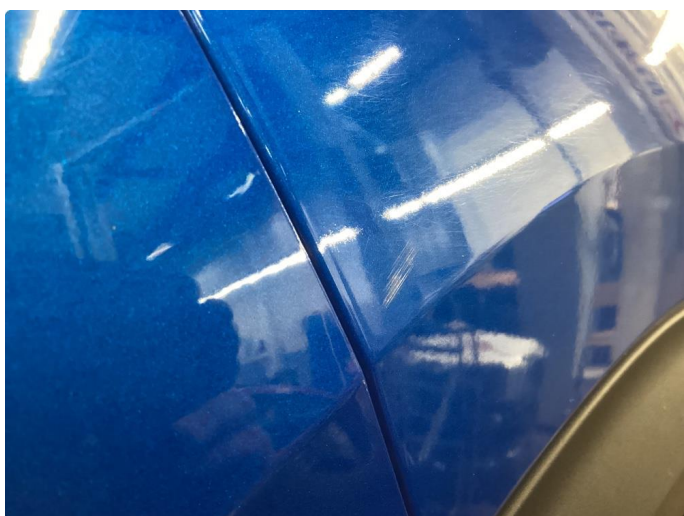
| Punkt | Beskrivelse | Plassering |
|---|---|---|
| 1.3 Skjermer | ripe | høyre bak |

1.3 Ripe

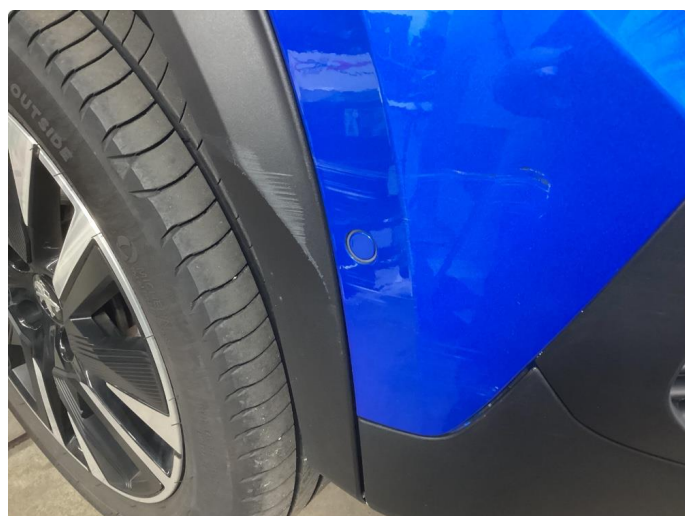
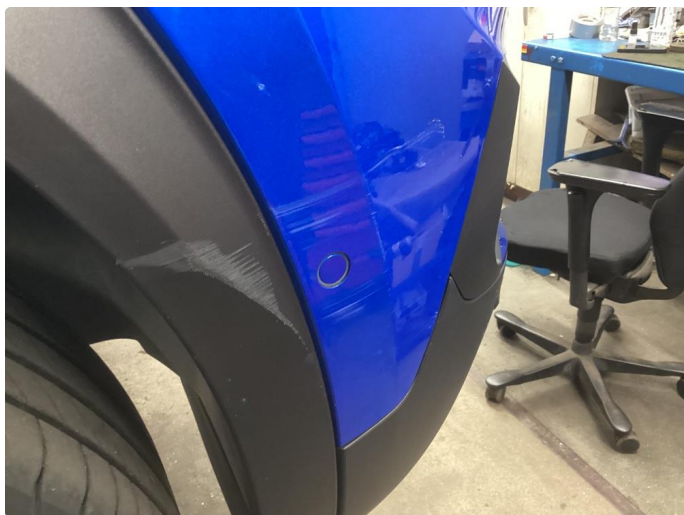
| Punkt | Beskrivelse | Plassering |
|---|---|---|
| 1.5 Støtfanger | Riper fanger/skjerm, polert etter bilder er tatt. | høyre foran |

1.5 Riper fanger/skjerm, polert etter bilder er tatt.
