**PEUGEOT 5008 131 HK AUTOMAT 2WD**
**TESTDATO: 29.01.2026**
**KODE: 1935420**

**RL54672**

NBF Tilstandsrapport er utarbeidet av Norges Bilbransjeforbund og Forbrukerrådet.

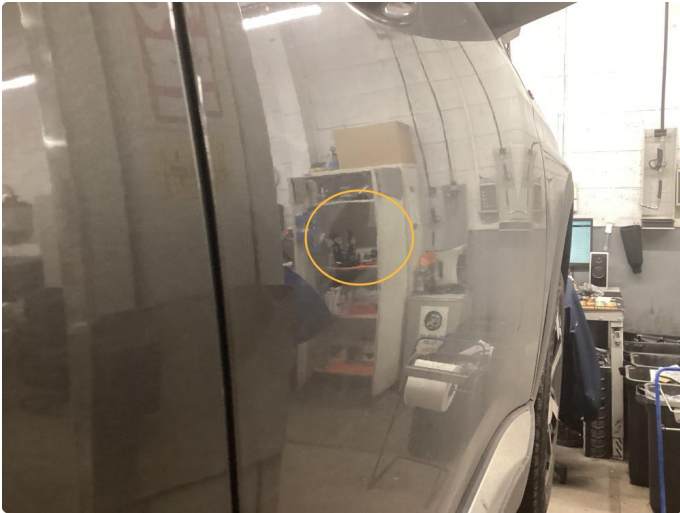
| Punkt | | Beskrivelse | Plassering |
|---|---|---|---|
| 1.1 | Dører | bulk | høyre foran |

1.1 Bulk

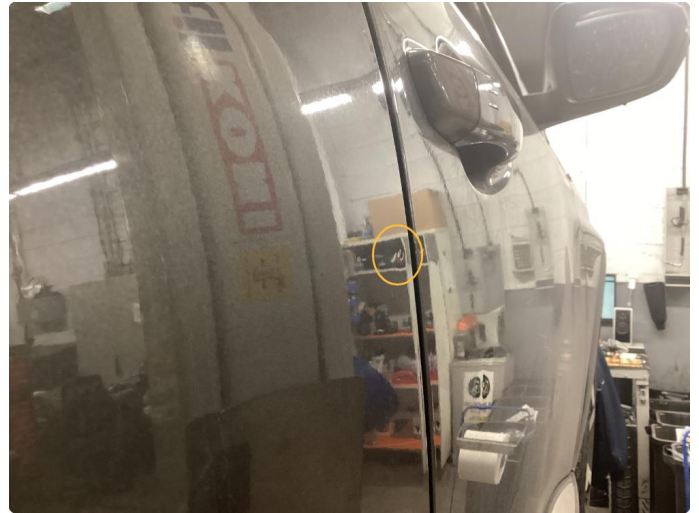
| Punkt | | Beskrivelse | Plassering |
|---|---|---|---|
| 1.2 | Dører | bulk | høyre bak |

1.2 Bulk

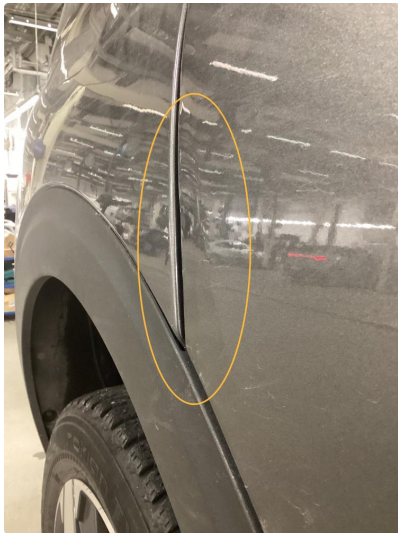
| Punkt | | Beskrivelse | Plassering |
|---|---|---|---|
| 1.3 | Dører | bulk | høyre bak |

1.3 Bulk

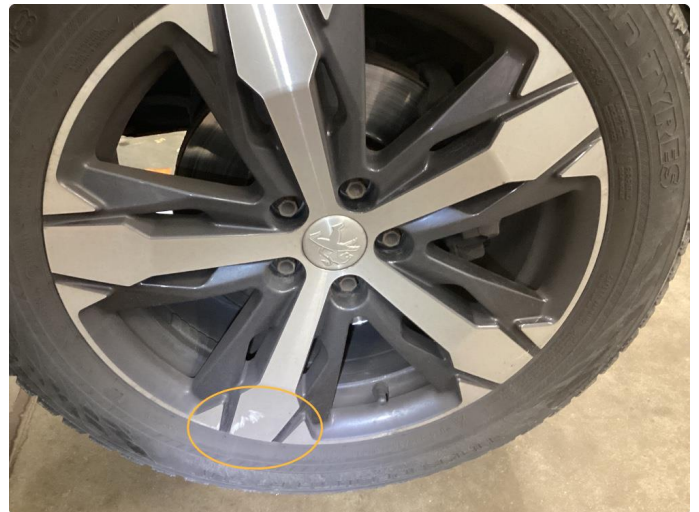
| Punkt | | Beskrivelse | Plassering |
|---|---|---|---|
| 1.4 | Dekk/Felger | kantkjørt felg Diamond Cut | høyre foran - venstre foran - høyre bak |

1.4 Kantkjørt felg Diamond Cut

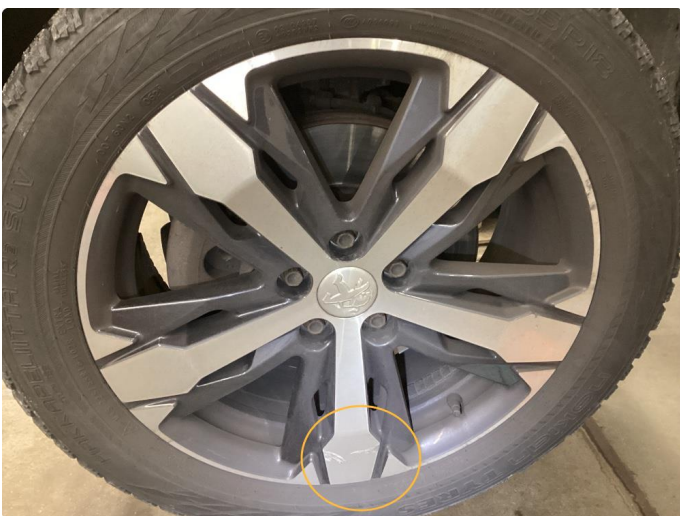
1.4 Kantkjørt felg Diamond Cut

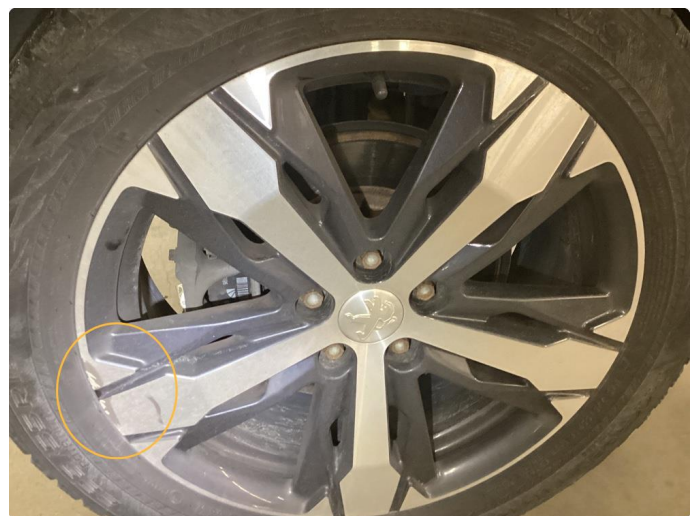
1.4 Kantkjørt felg Diamond Cut
