PEUGEOT 3008 / M 131 HK AUTOMAT 2WD
TESTDATO: 27.04.2026
KODE: 2009299

RL63176	42 995 KM	08.03.2023 Førstegang registrert	Diesel
----------------	------------------	--	---------------

NBF Tilstandsrapport er utarbeidet av Norges Bilbransjeforbund og Forbrukerrådet.

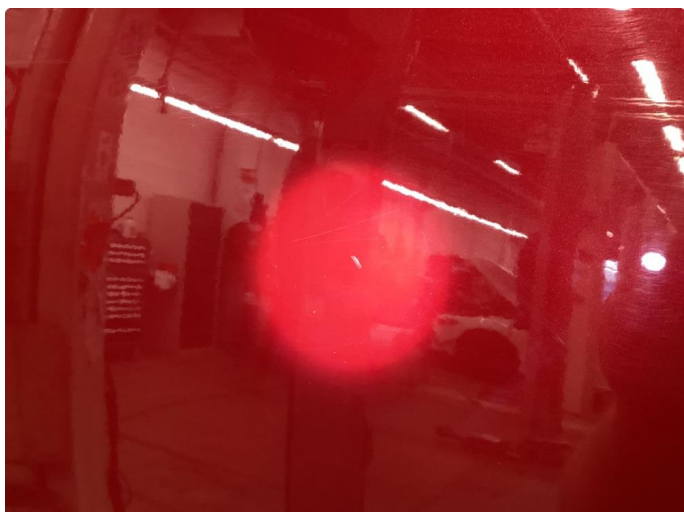
1.1 Riper

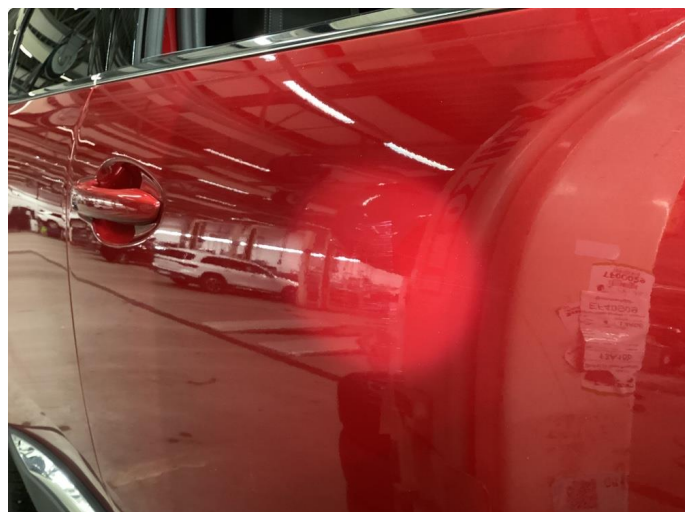
1.2 Bulk

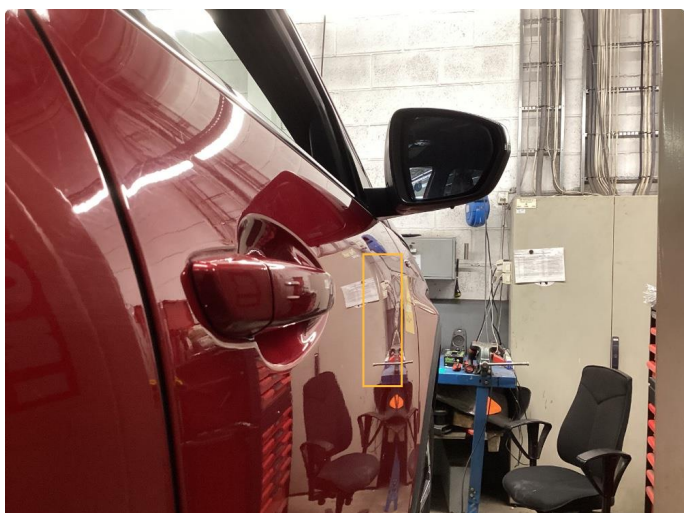
1.2 Bulk

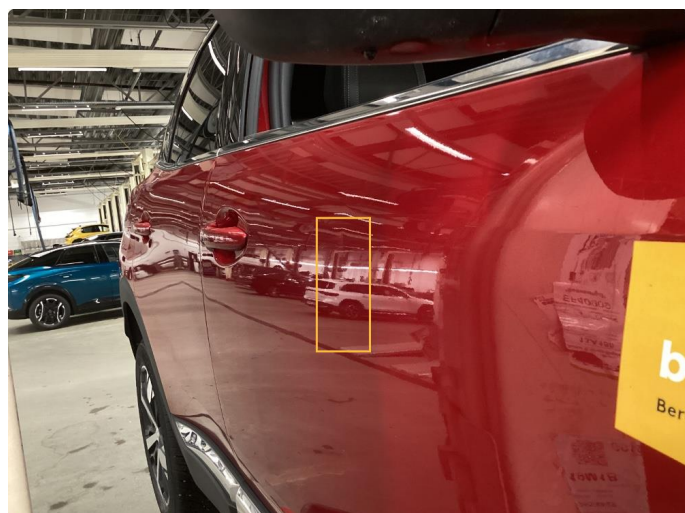
1.2 Bulk

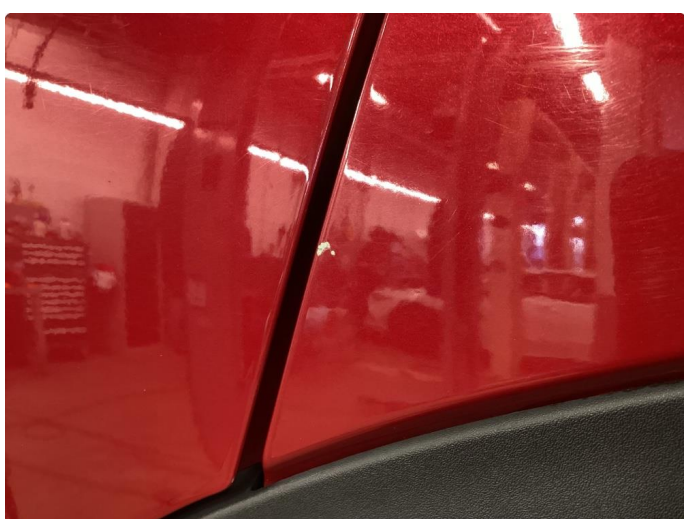
1.3 Riper

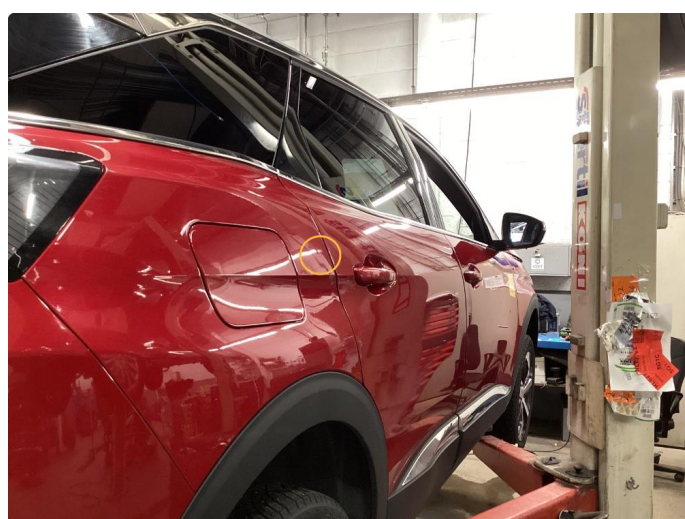
1.4 Bulk

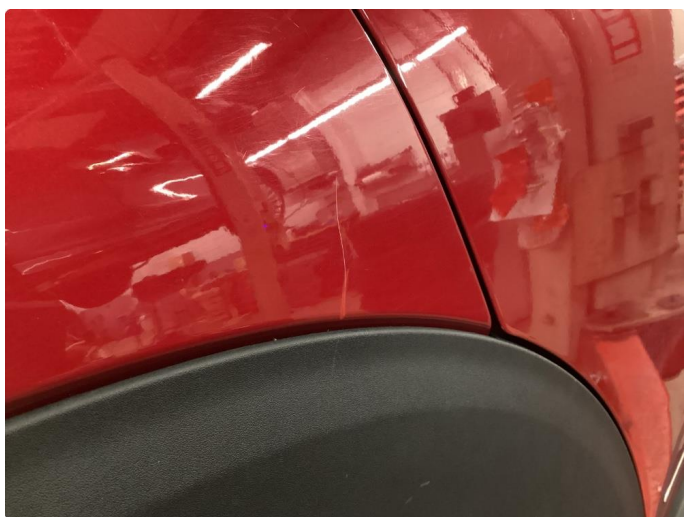
1.5 Riper

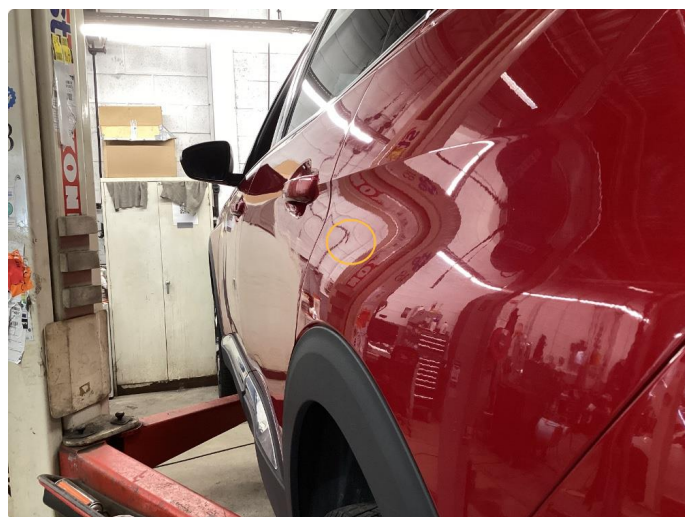
1.6 Bulk

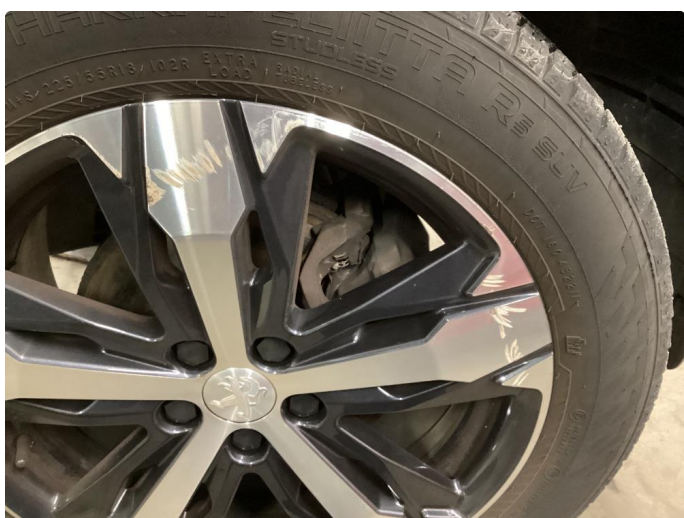
1.7 Kantkjørt felg Diamond Cut

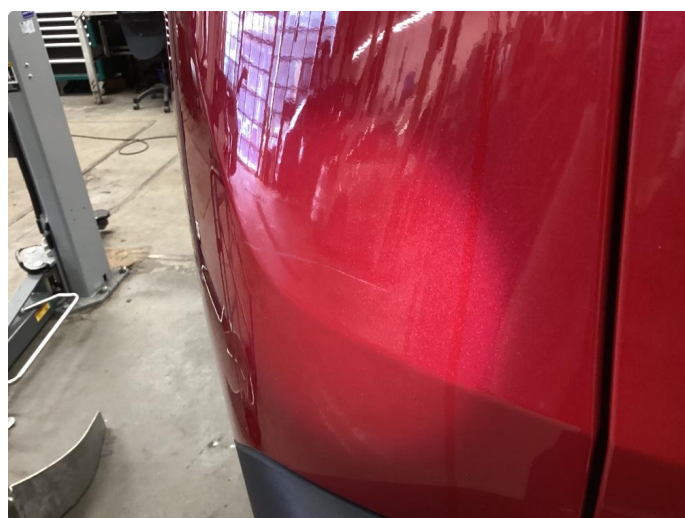
1.8 Riper

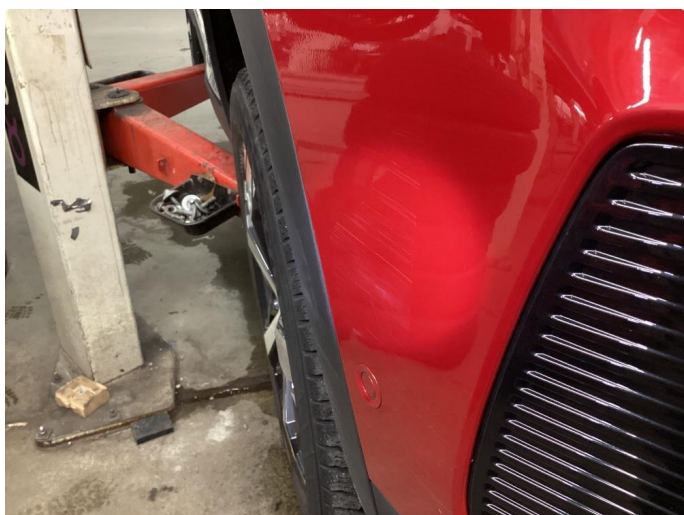
1.9 Ripe(r)

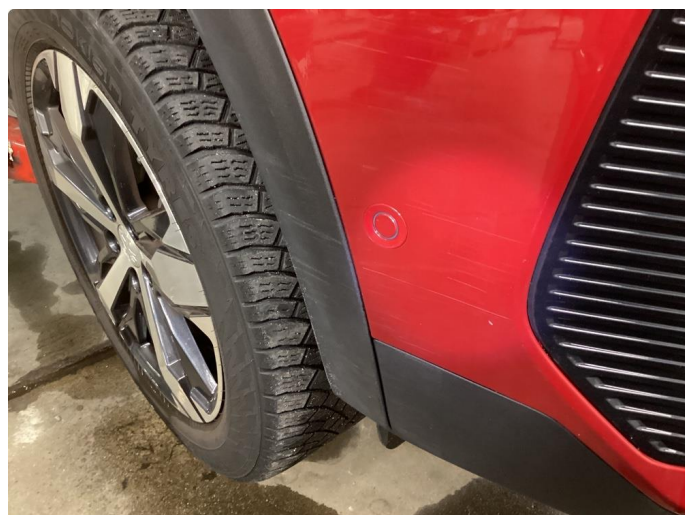
1.9 Ripe(r)
