**MERCEDES-BENZ VITO TOURER / 639/2 190 HK AUTOMAT  
4WD**
**TESTDATO: 07.08.2026**
**KODE: 2087066**

**RL63664**

NBF Tilstandsrapport er utarbeidet av Norges Bilbransjeforbund og Forbrukerrådet.

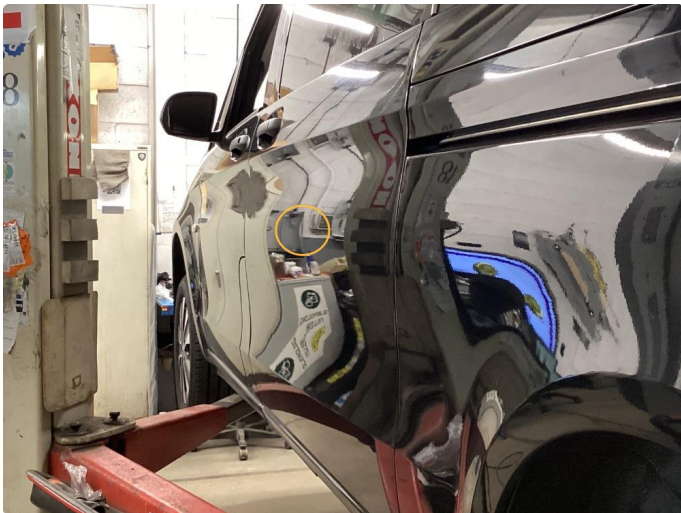
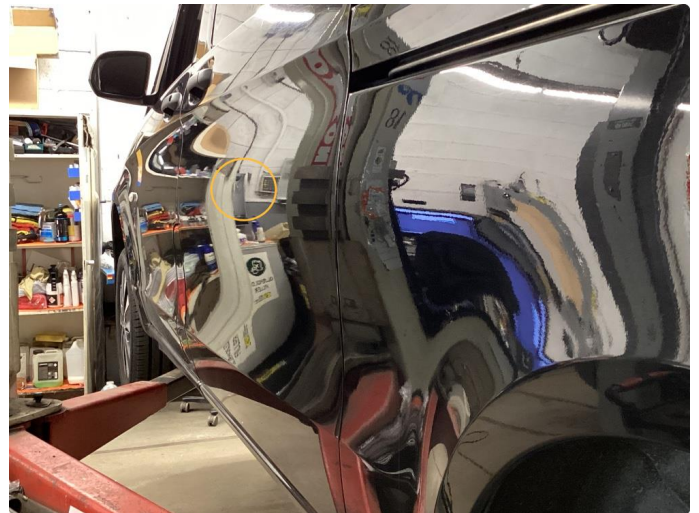
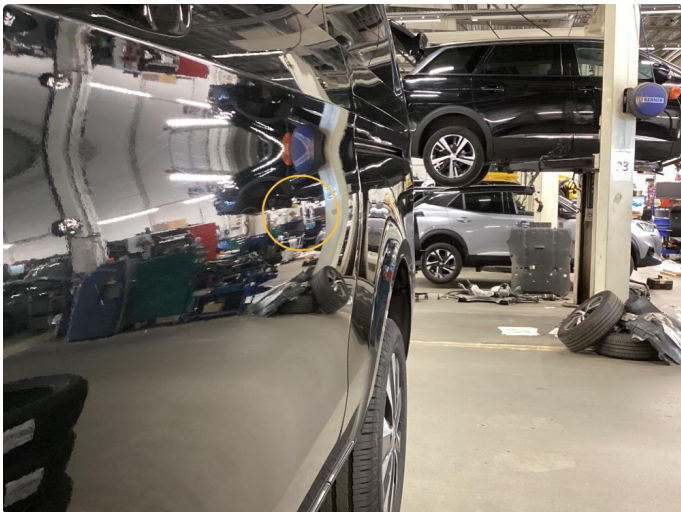
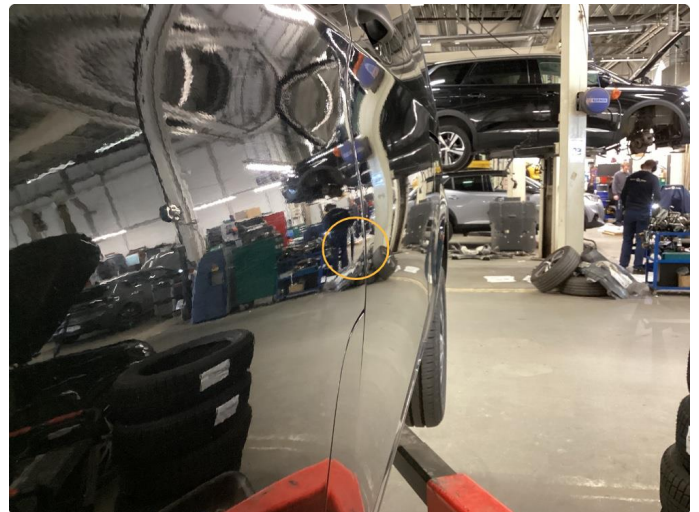
| Punkt | Beskrivelse | Plassering |
|---|---|---|
| 1.1 Dører | bulk | venstre |

1.1 Bulk

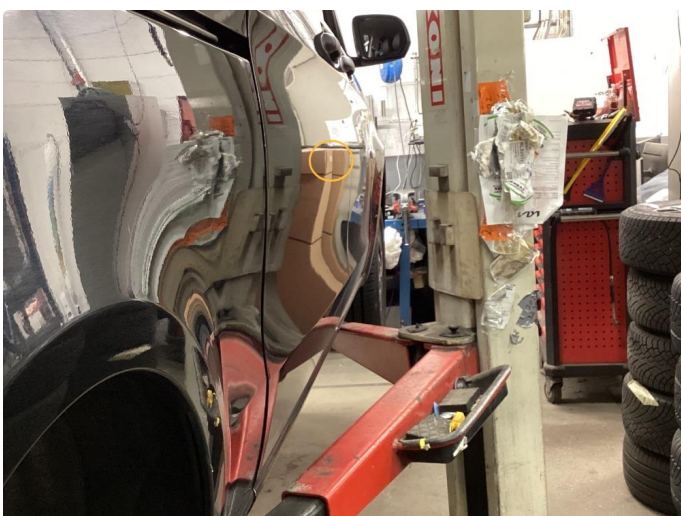
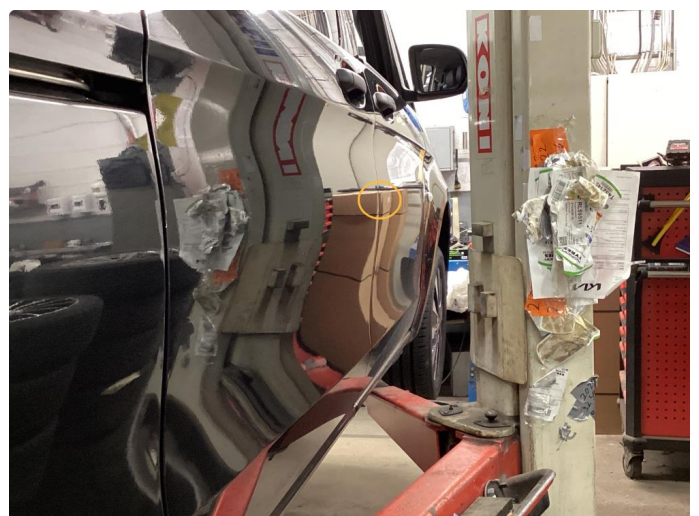
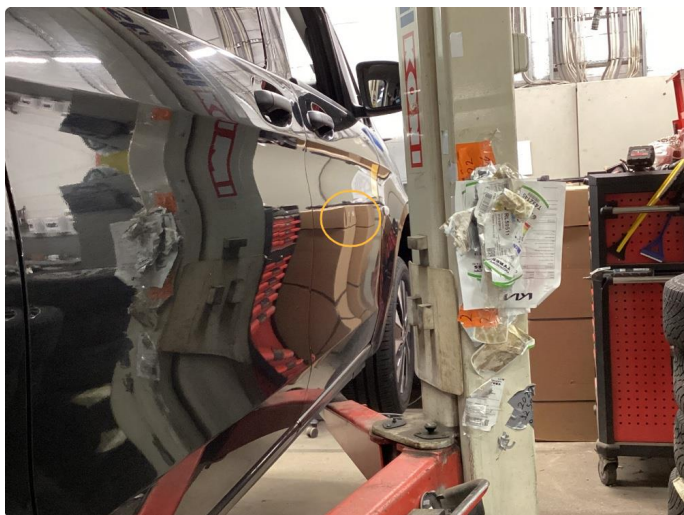
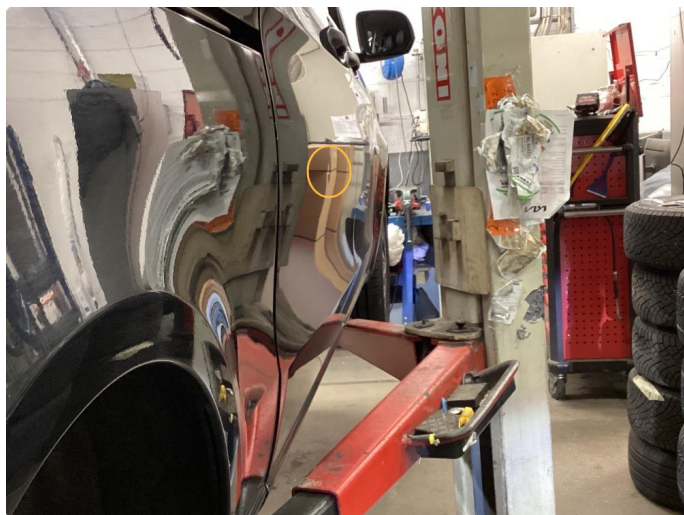
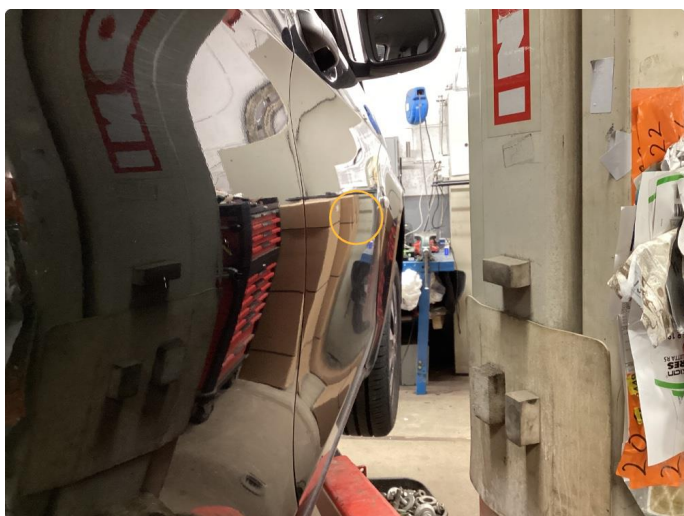
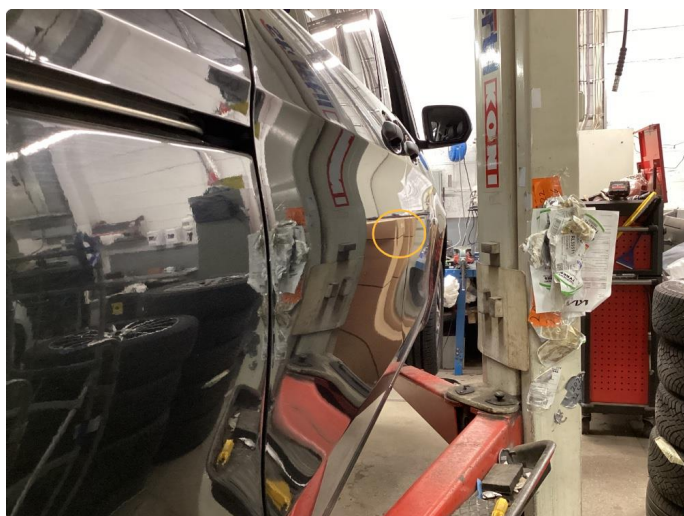
| Punkt | Beskrivelse | Plassering |
|---|---|---|
| 1.2 Dører | bulk | høyre |

1.2 Bulk

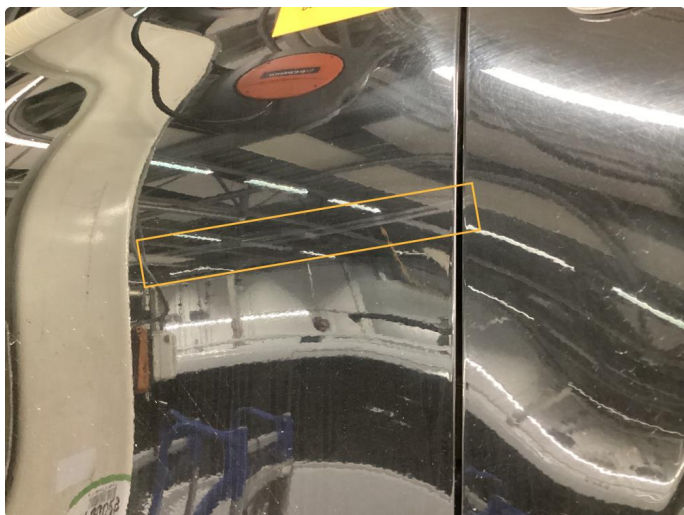
| Punkt | Beskrivelse | Plassering |
|---|---|---|
| 1.3 Dører | ripe, polert etter bilde ble tatt | høyre foran |

1.3 Ripe, polert etter bilde ble tatt

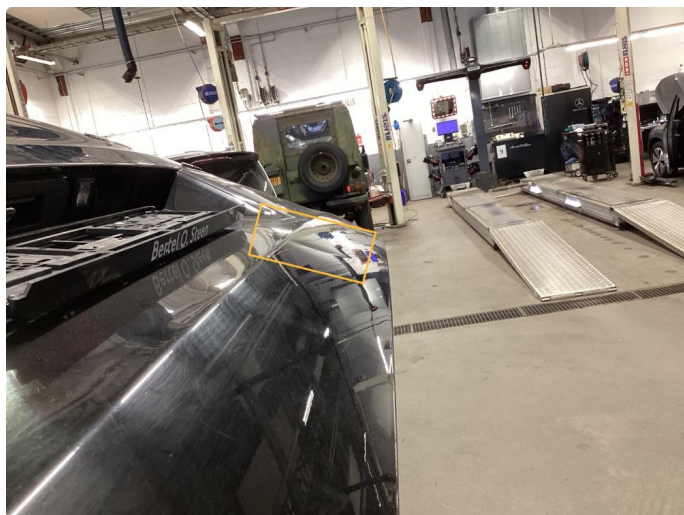
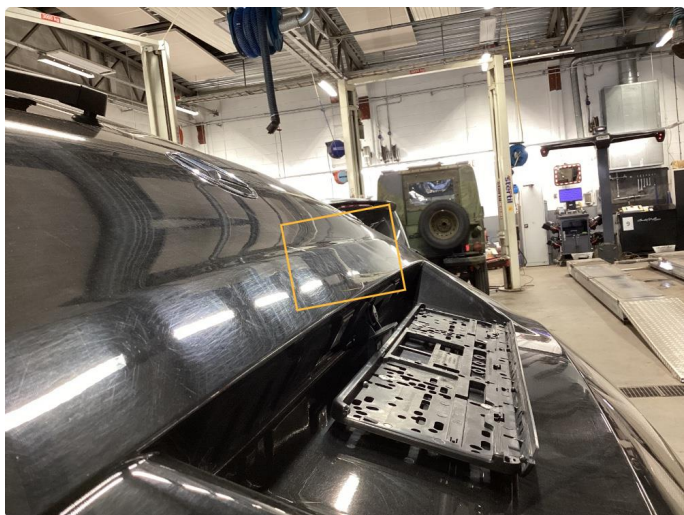
| Punkt | Beskrivelse | Plassering |
|---|---|---|
| 1.4 Bakluke | bulk | |

1.4 Bulk

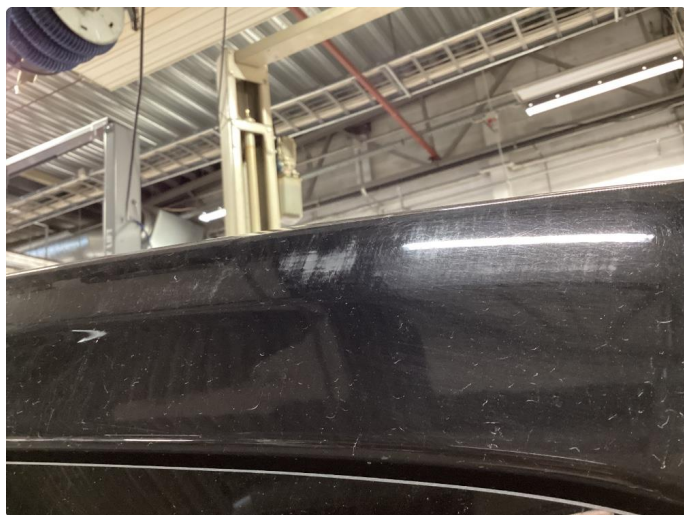
| Punkt | Beskrivelse | Plassering |
|---|---|---|
| 1.5 Bakluke | ripe, polert etter bilde ble tatt | |

1.5 Ripe, polert etter bilde ble tatt

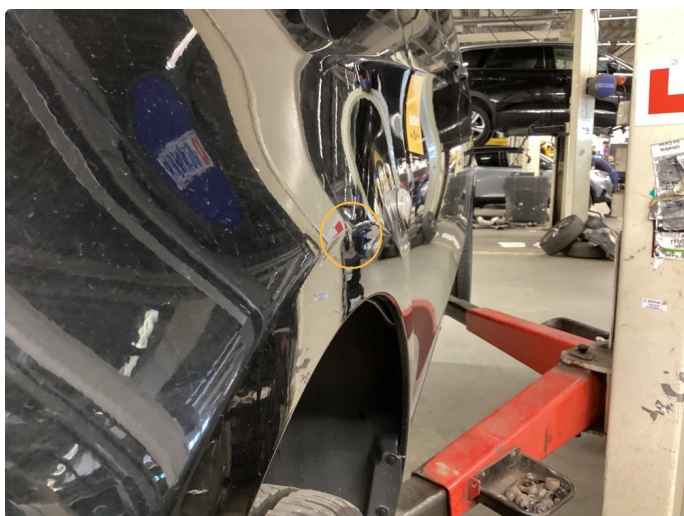
| Punkt | Beskrivelse | Plassering |
|---|---|---|
| 1.6 Skjermer | bulk | venstre foran |

1.6 Bulk

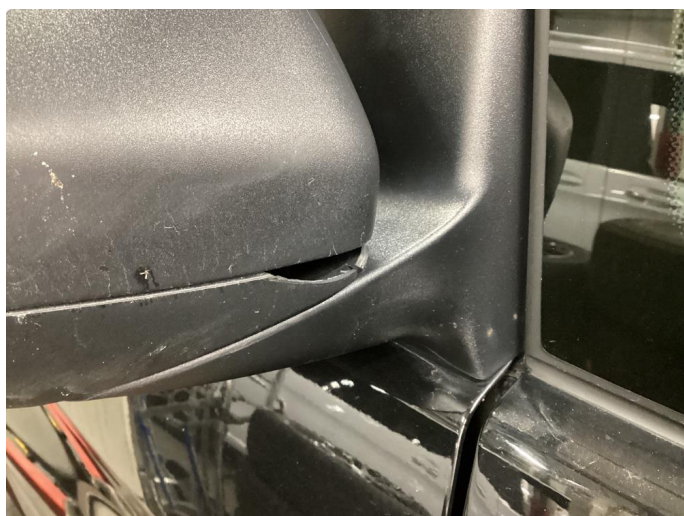
| Punkt | Beskrivelse | Plassering |
|---|---|---|
| 1.7 Speil | speilhus skadet | høyre foran |

1.7 Speilhus skadet

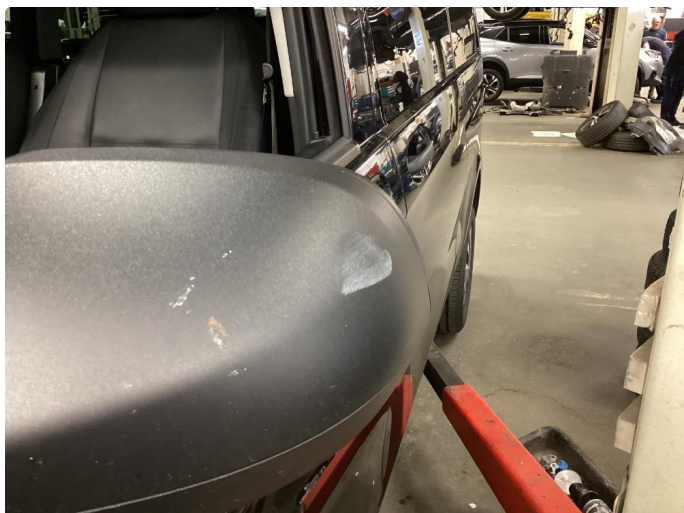
| Punkt | Beskrivelse | Plassering |
|---|---|---|
| 1.8 Speil | speilhus riper | venstre foran |

1.8 Speilhus riper

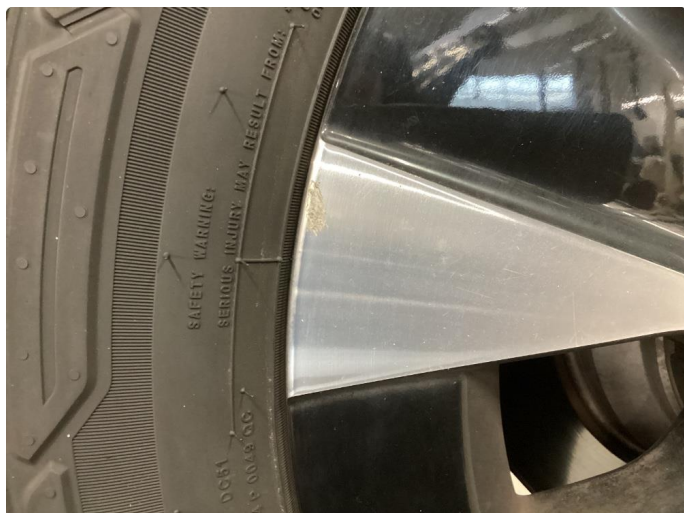
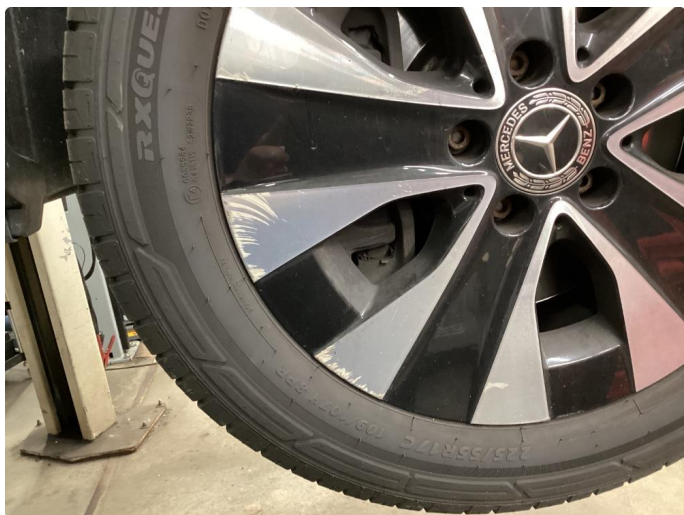
| Punkt | Beskrivelse | Plassering |
|---|---|---|
| 1.9 Dekk/Felger | kantkjørt felg | venstre foran - høyre bak |

1.9 Kantkjørt felg

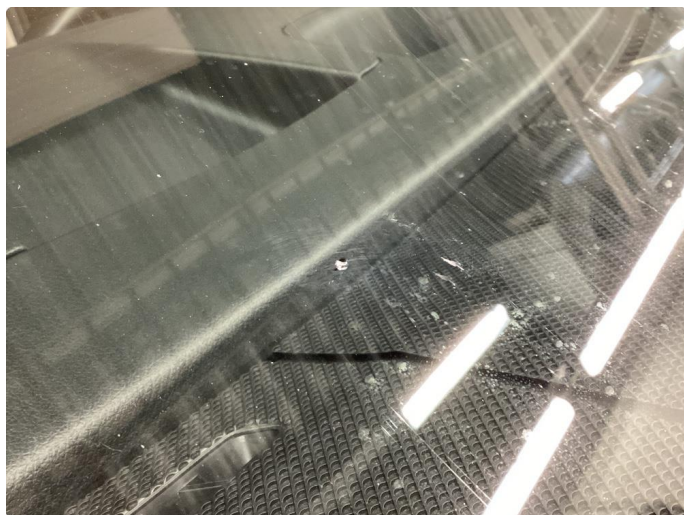
| Punkt | Beskrivelse | Plassering |
|---|---|---|
| 1.10 Frontvindu | steinsprut | |

1.10 Steinsprut

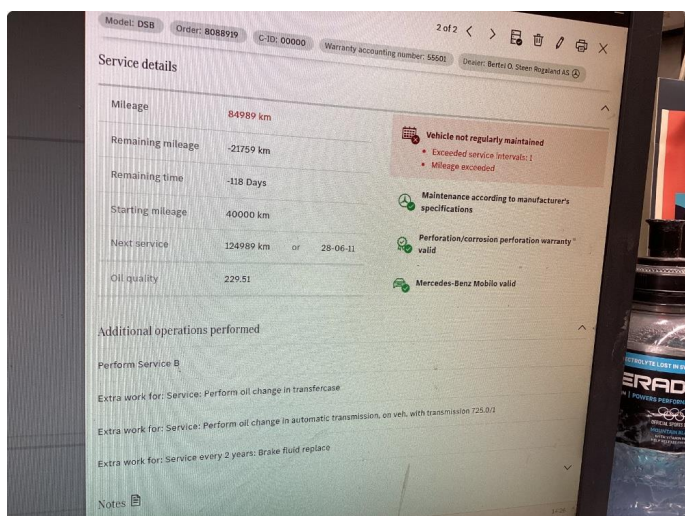
| Punkt | Beskrivelse | Plassering |
|---|---|---|
| 2.1 Service | 2. service overkjørt på km. | |

2.1 2. service overkjørt på km.

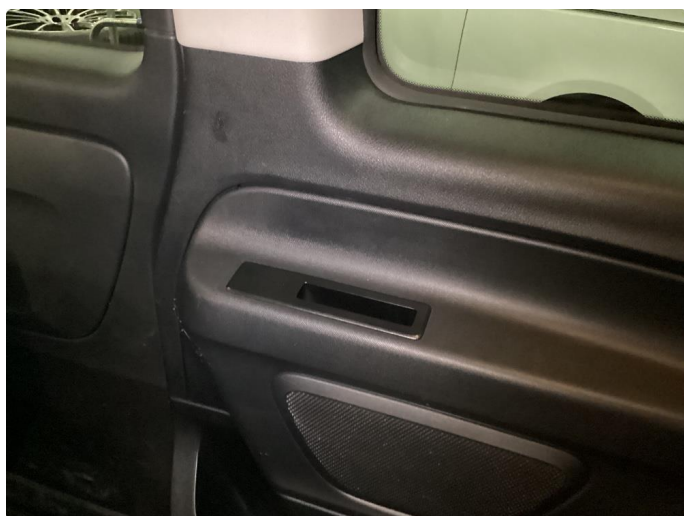
| Punkt | Beskrivelse | Plassering |
|---|---|---|
| 3.1 Midtkonsoll/midtarmlene | mangler koppholder | høyre bak |

3.1 Mangler koppholder
