KIA SOUL 2WD

TESTDATO: 11.11.2025

KODE: 1868264

NBF Tilstandsrapport er utarbeidet av Norges Bilbransjeforbund og Forbrukerrådet.

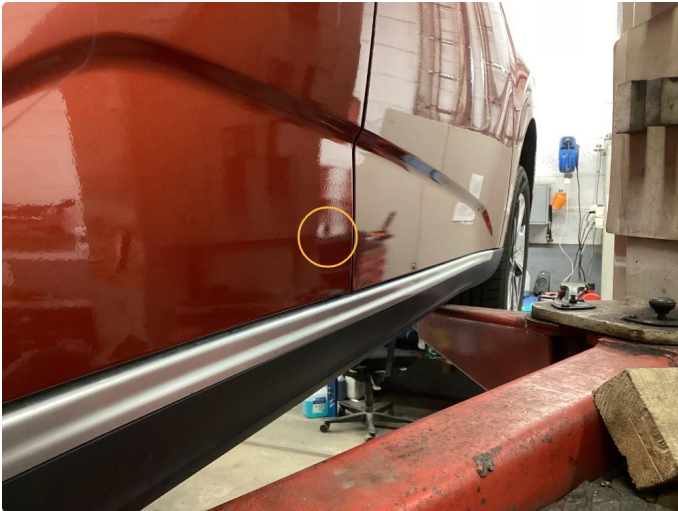
| Punkt | | Beskrivelse | Plassering |
|---|---|---|---|
| 1.1 | Dører | bulk | høyre bak |

1.1 Bulk

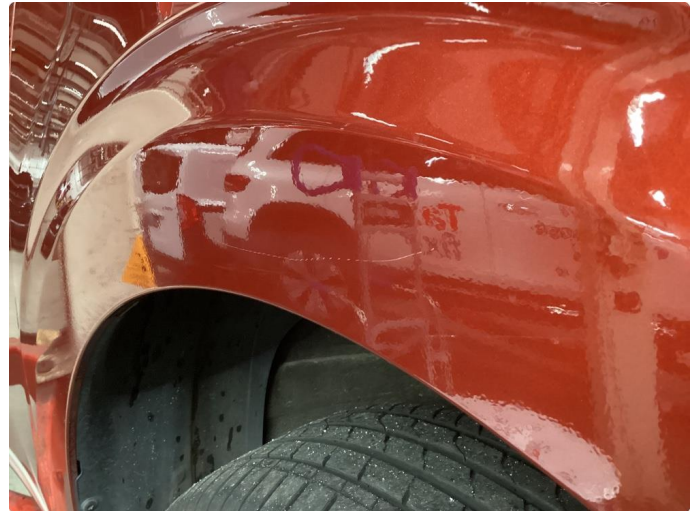
| Punkt | | Beskrivelse | Plassering |
|---|---|---|---|
| 1.2 | Skjermer | ripe(r) ned til grunning (polert etter bilde) | høyre foran |

1.2 Ripe(r) ned til grunning (polert etter bilde)

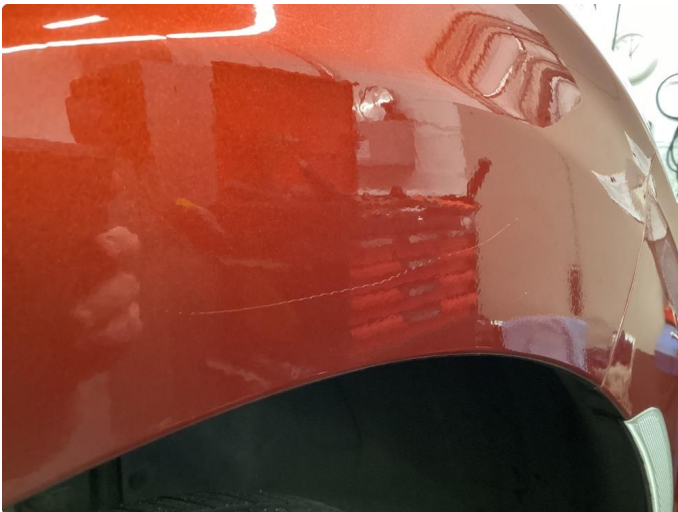
1.2 Ripe(r) ned til grunning (polert etter bilde)

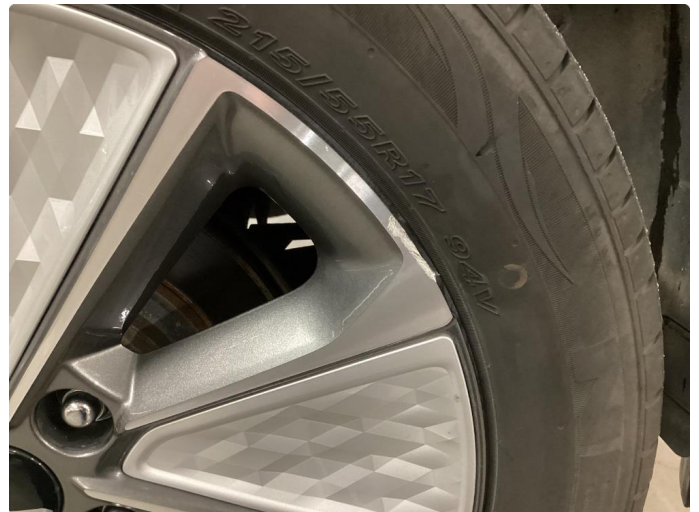
| Punkt | | Beskrivelse | Plassering |
|---|---|---|---|
| 1.3 | Dekk/Felger | kantkjørt felg Diamond Cut | høyre bak |

1.3 Kantkjørt felg Diamond Cut
