TESTDATO: 20.03.2025 KODE: 1670931

RL68962

NBF Tilstandsrapport er utarbeidet av Norges Bilbransjeforbund og Forbrukerrådet.

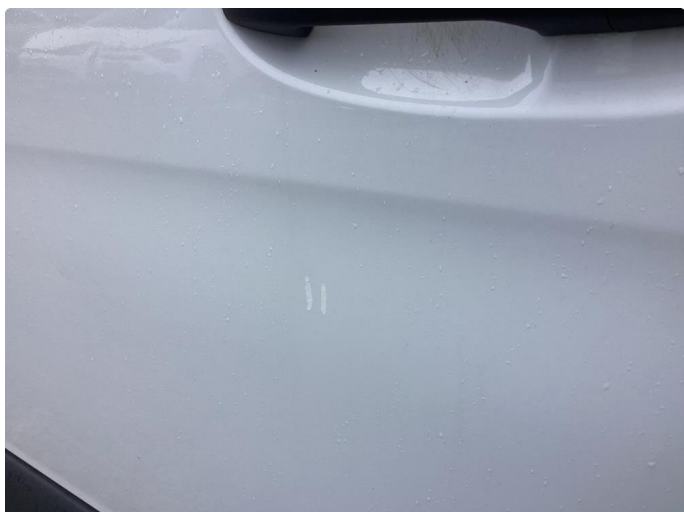
Punkt	Beskrivelse	Plassering
1. EKSTERIØR		
1.1 Dører	riper flekket med lakkstift	venstre foran
1.2 Terskler/innlastningssone	slitt gjennom lakk	venstre foran
2. MOTOR		
2.1 Service	manglende servicehistorikk

1.1 Riper flekket med lakkstift

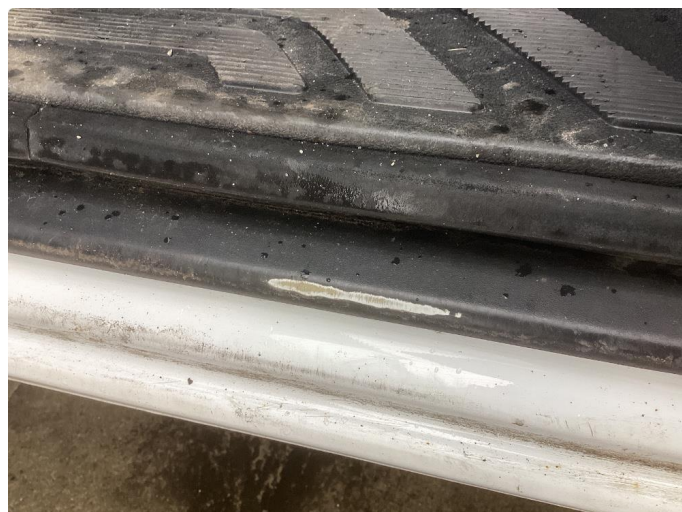
1.2 Slitt gjennom lakk

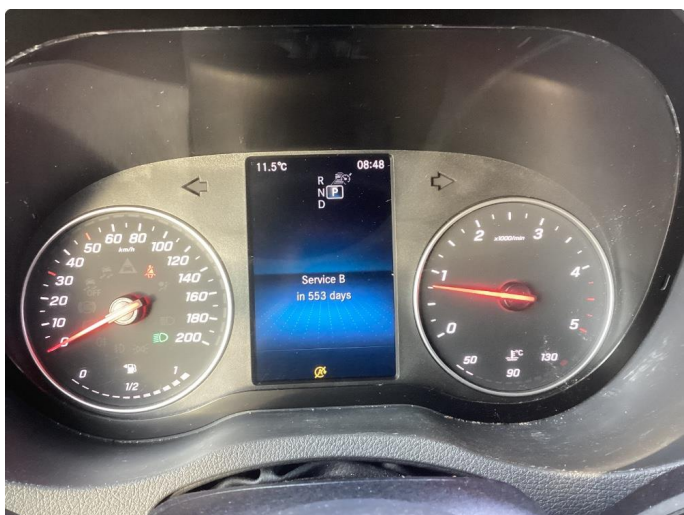
2.1 Manglende servicehistorikk
