KIA SOUL 2WD

TESTDATO: 05.01.2026

CHASSISNR: KNAJ3811FL7009364

NBF Tilstandsrapport er utarbeidet av Norges Bilbransjeforbund og Forbrukerrådet.

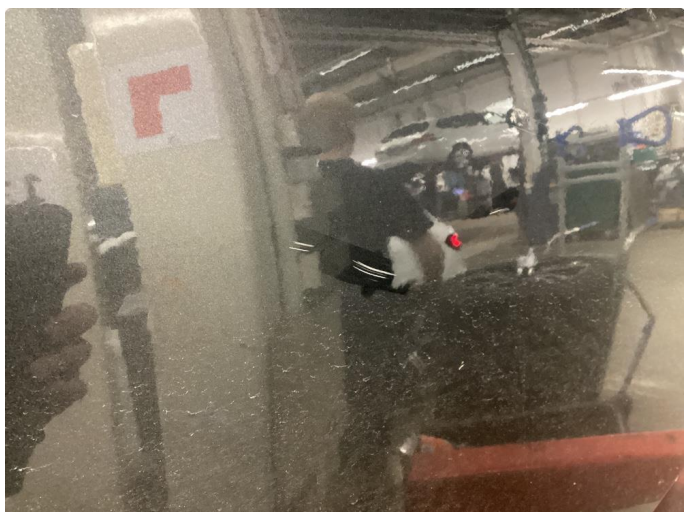
| Punkt | Beskrivelse | Plassering |
|---|---|---|
| 1.1 Dører | ripe | venstre foran |

1.1 Ripe

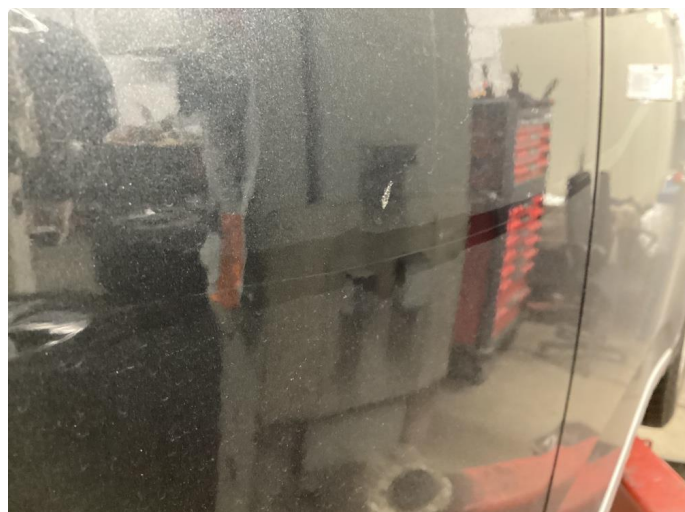
| Punkt | Beskrivelse | Plassering |
|---|---|---|
| 1.2 Dører | riper | høyre foran - høyre bak |

1.2 Riper

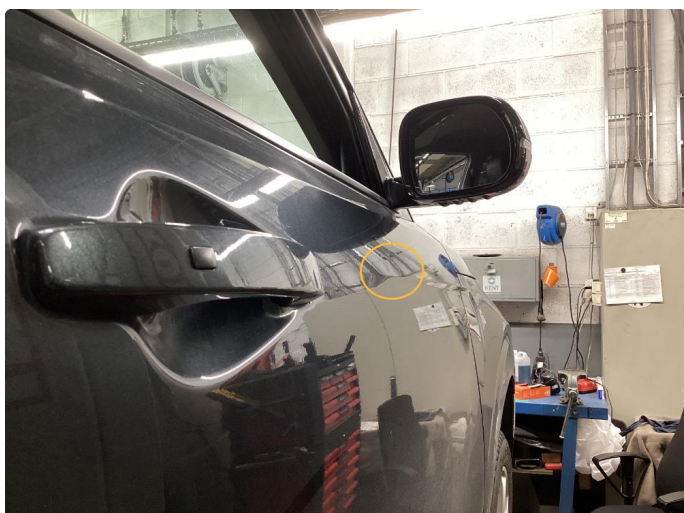
| Punkt | Beskrivelse | Plassering |
|---|---|---|
| 1.3 Dører | bulk | høyre foran |

1.3 Bulk

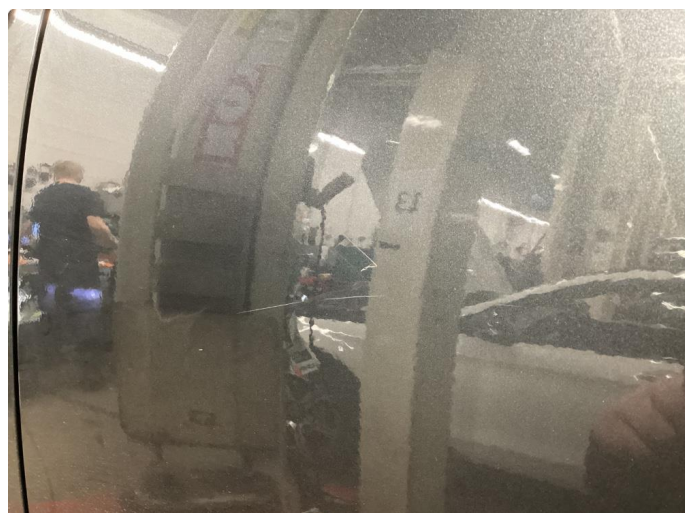
| Punkt | Beskrivelse | Plassering |
|---|---|---|
| 1.4 Dører | ripe | venstre bak |

1.4 Ripe

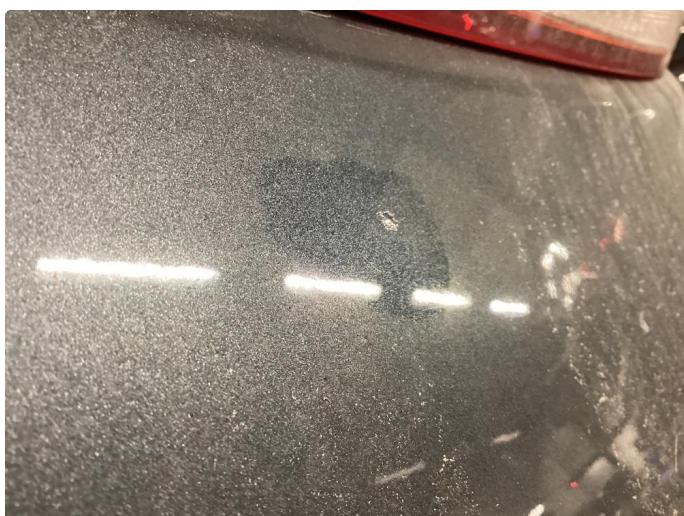
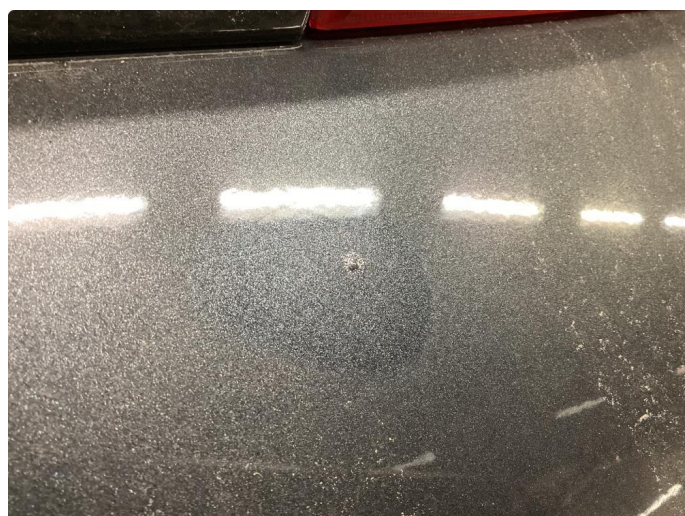
| Punkt | Beskrivelse | Plassering |
|---|---|---|
| 1.5 Bakluke | korrosjon | bak |

1.5 Korrosjon

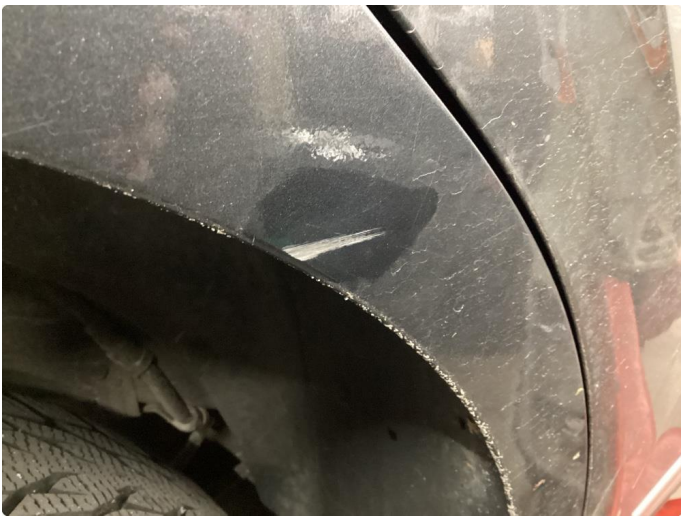
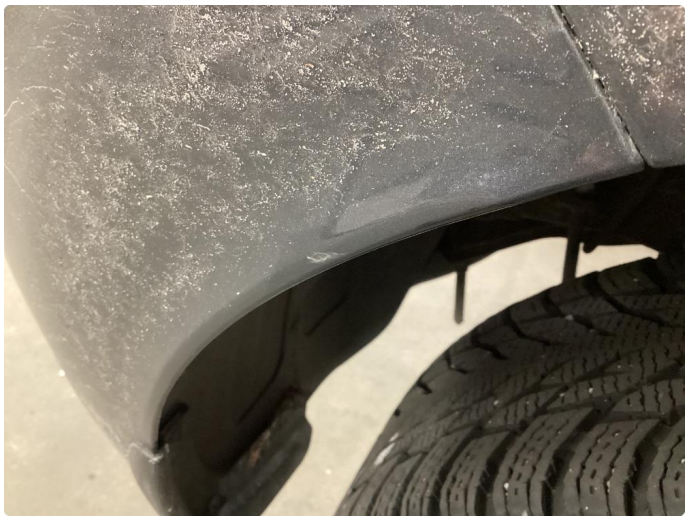
| Punkt | Beskrivelse | Plassering |
|---|---|---|
| 1.6 Skjermer | ripe | høyre bak |

1.6 Ripe

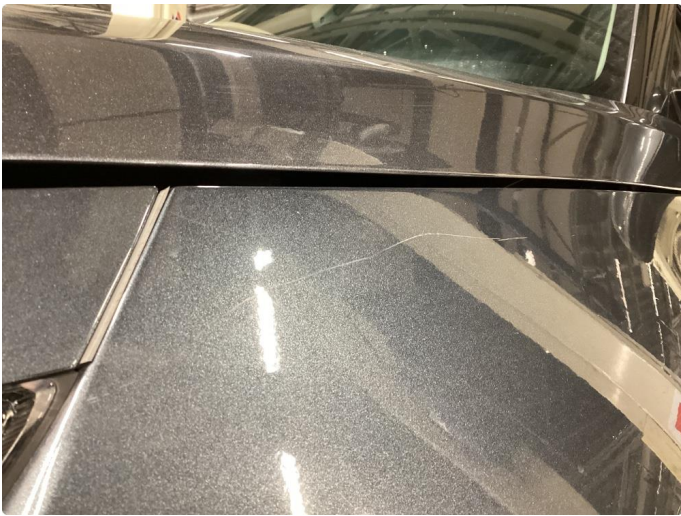
| Punkt | Beskrivelse | Plassering |
|---|---|---|
| 1.7 Skjermer | ripe | venstre foran |

1.7 Ripe

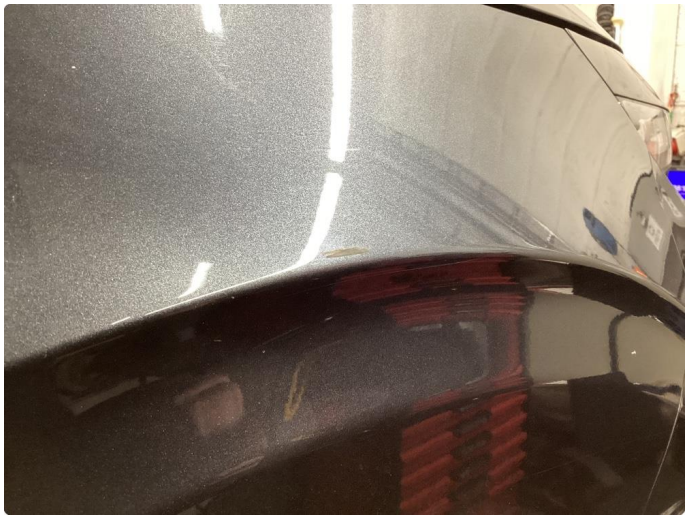
| Punkt | Beskrivelse | Plassering |
|---|---|---|
| 1.8 Skjermer | riper | |

1.8 Riper

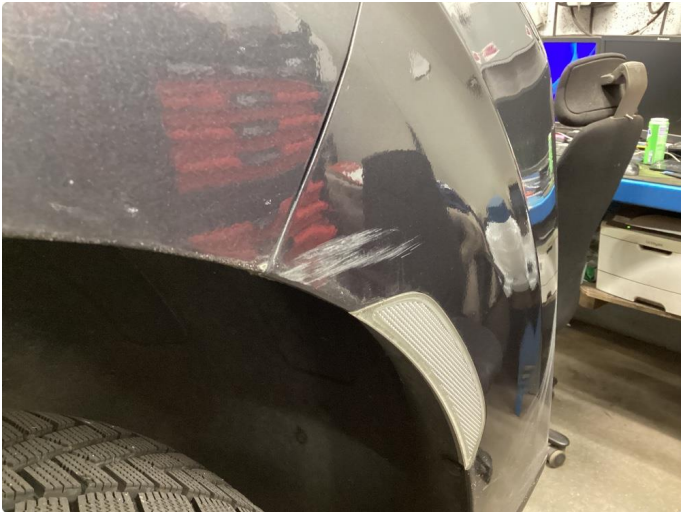
| Punkt | Beskrivelse | Plassering |
|---|---|---|
| 1.9 Støtfanger | Riper | høyre foran |

1.9 Riper

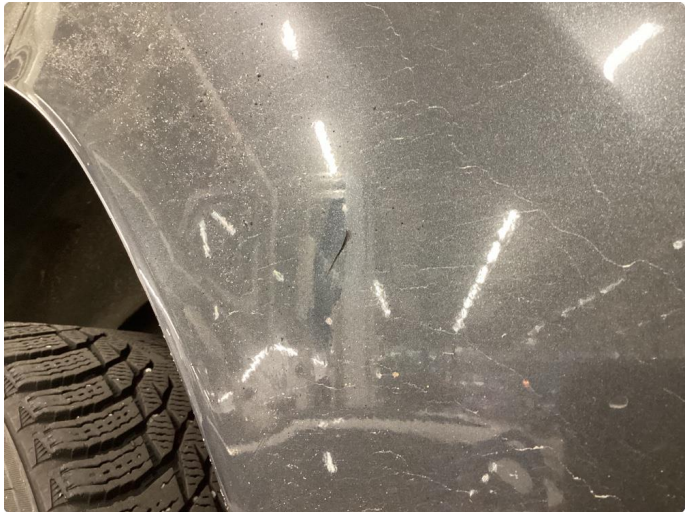
| Punkt | Beskrivelse | Plassering |
|---|---|---|
| 1.10 Støtfanger | riper | venstre bak |

1.10 Riper

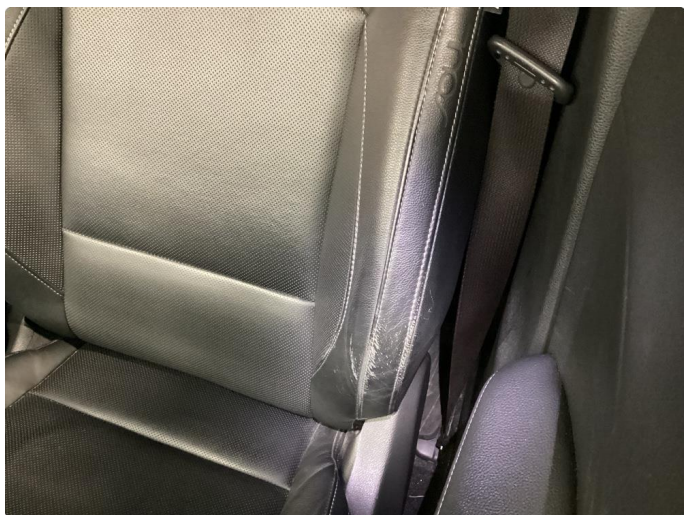
| Punkt | Beskrivelse | Plassering |
|---|---|---|
| 2.1 Seter | slitt | |

## 2.1 Slitt
