PEUGEOT 2008 2WD

TESTDATO: 24.09.2025

CHASSISNR: VR3UKZKXZJ837755

NBF Tilstandsrapport er utarbeidet av Norges Bilbransjeforbund og Forbrukerrådet.

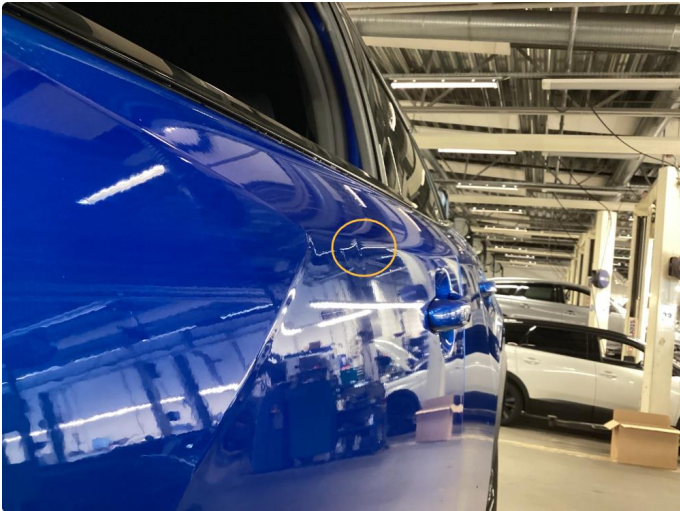
| Punkt | | Beskrivelse | Plassering |
|---|---|---|---|
| 1.1 | Dører | bulk | venstre foran |

1.1 Bulk

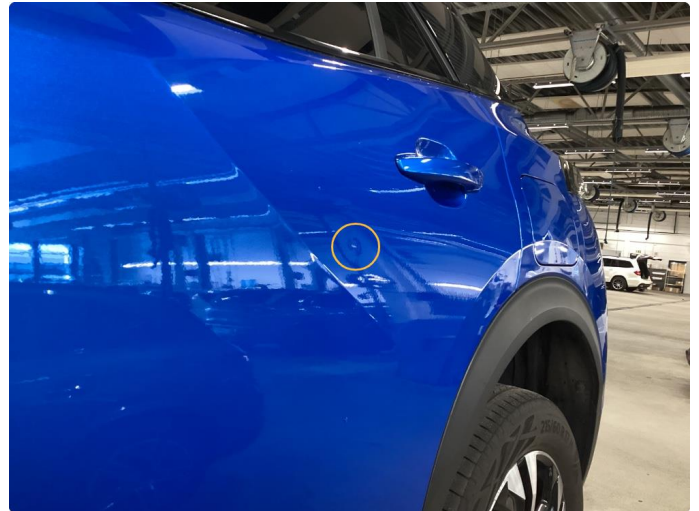
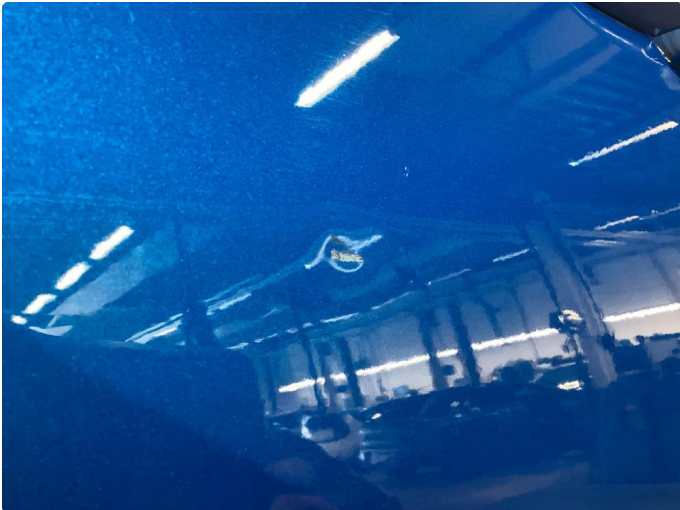
| Punkt | | Beskrivelse | Plassering |
|---|---|---|---|
| 1.2 | Dører | bulk med lakkskade | venstre bak |

1.2 Bulk med lakkskade

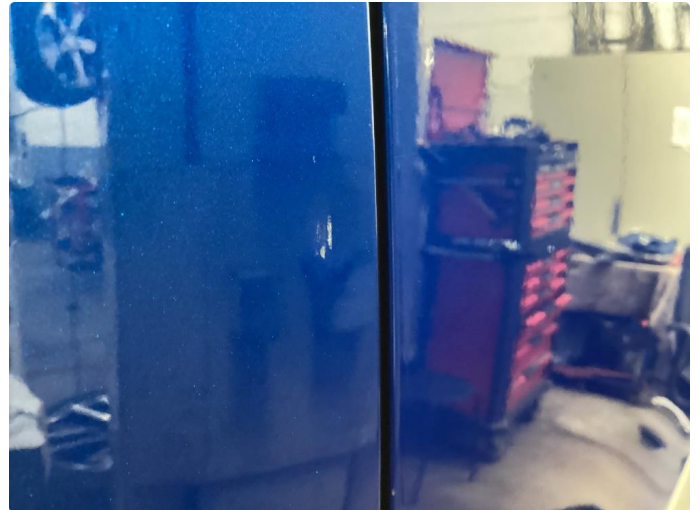
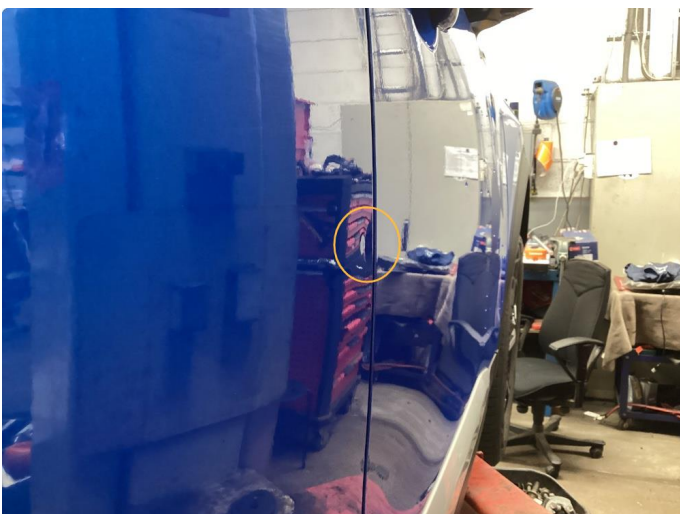
| Punkt | | Beskrivelse | Plassering |
|---|---|---|---|
| 1.3 | Dører | bulk med lakkskade | høyre bak |

1.3 Bulk med lakkskade

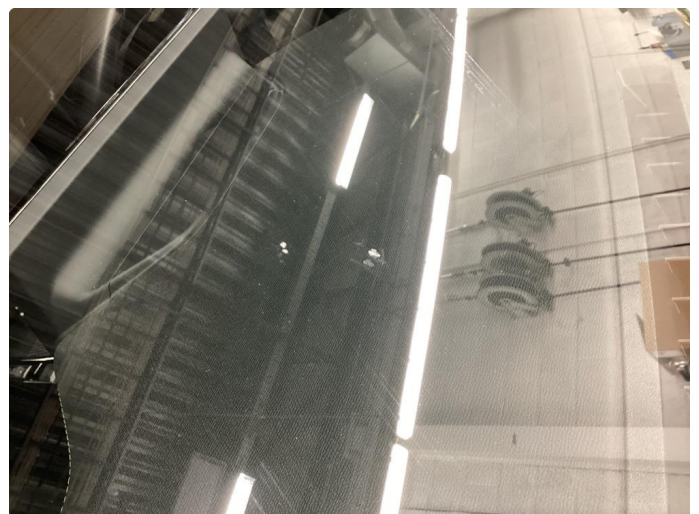
| Punkt | | Beskrivelse | Plassering |
|---|---|---|---|
| 1.4 | Frontvindu | steinsprut | høyre |

1.4 Steinsprut
