TOYOTA COROLLA 2WD
TESTDATO: 14.11.2024
KODE: 1567730

LY88195	75 669 KM	28.06.2022 Førstegang registrert	Bensin hybrid - Hybrid, ikke ladbar
----------------	------------------	--	---

NBF Tilstandsrapport er utarbeidet av Norges Bilbransjeforbund og Forbrukerrådet.

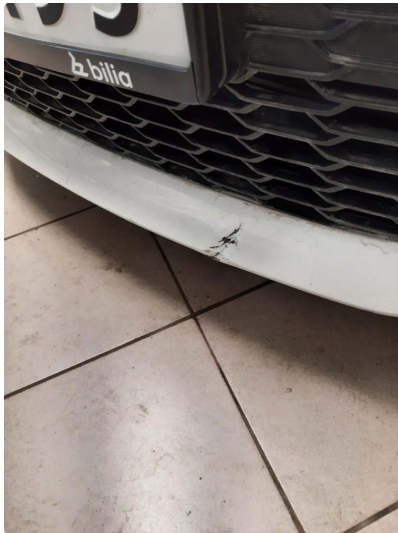
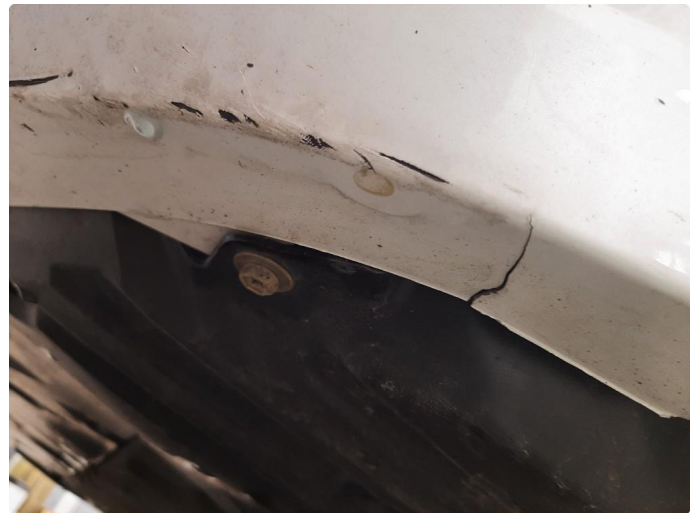
1.1 Sprukket

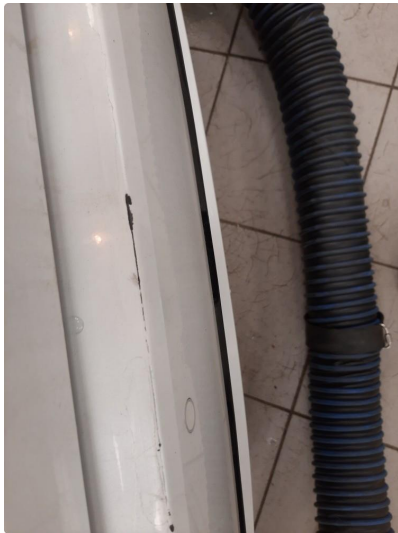
1.2 Ripe(r) ned til grunning
