**TOYOTA COROLLA 2WD**
**TESTDATO: 27.11.2024**
**KODE: 1577771**

<b>LY87701</b>	<b>51 521 KM</b>	<b>25.11.2021</b> Førstegang registrert	<b>Bensin hybrid</b> - Hybrid, ikke ladbar
----------------	------------------	--	---

NBF Tilstandsrapport er utarbeidet av Norges Bilbransjeforbund og Forbrukerrådet.

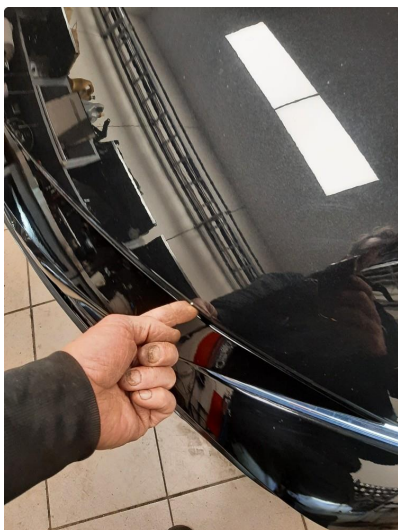
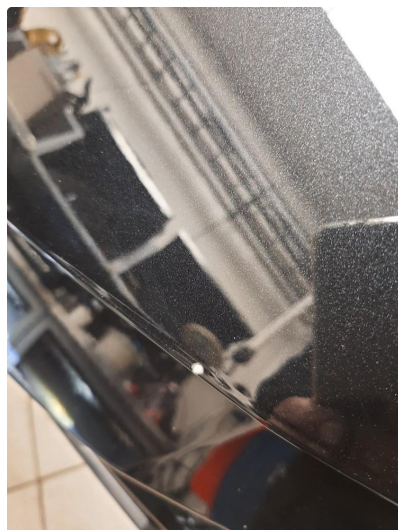
Punkt	Beskrivelse	Plassering
<b>1. EKSTERIØR</b>		
1.1 Panser	steinsprut	foran
1.2 Panser	ripe(r) ned til grunning	foran

1.1 Steinsprut

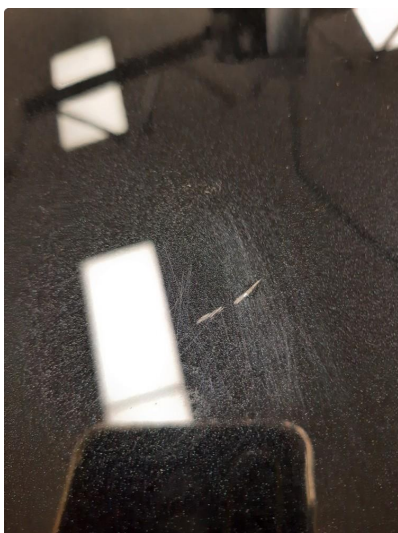
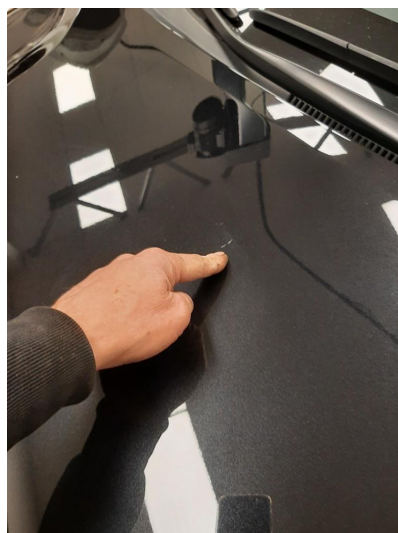
1.2 Ripe(r) ned til grunning
