VOLVO XC70 / B 163 HK AUTOMAT 4WD
TESTDATO: 12.05.2026
KODE: 2015527

| NF70464 | 218 153 KM | 12.11.2013 Førstegang registrert | Diesel |

NBF Tilstandsrapport er utarbeidet av Norges Bilbransjeforbund og Forbrukerrådet.

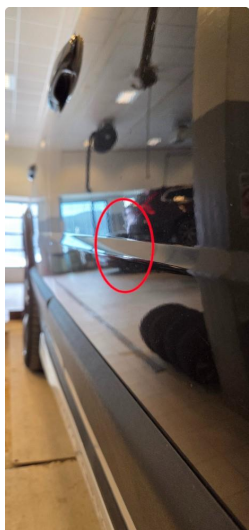
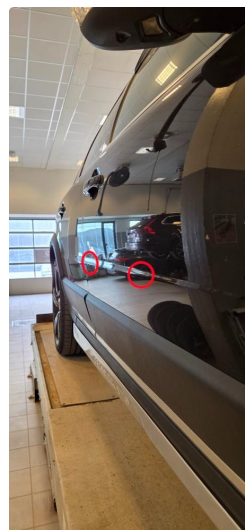
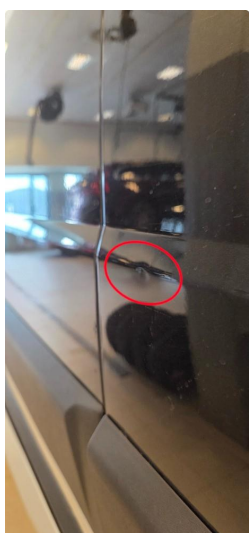
| Punkt | Beskrivelse | Plassering |
|---|---|---|
| 1.1 Dører | Små bulker på høyre sidedører | høyre foran |

1.1 Små bulker på høyre sidedør

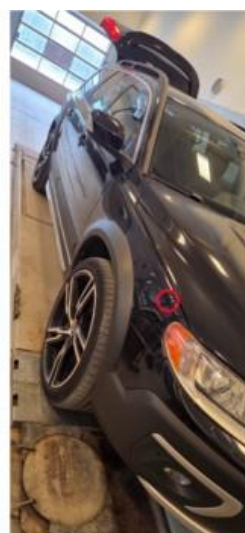
| Punkt | Beskrivelse | Plassering |
|---|---|---|
| 1.2 Skjermer | Liten bulk på høyre forskjerm | |

1.2 Liten bulk på høyre forskjerm

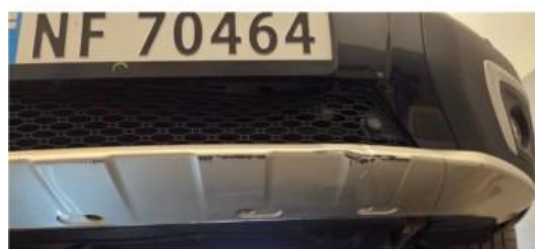
| Punkt | Beskrivelse | Plassering |
|---|---|---|
| 1.3 Støtfanger | Noen skubbmerker under støtfanger foran | |

1.3 Noen skubbmerker under støtfanger foran

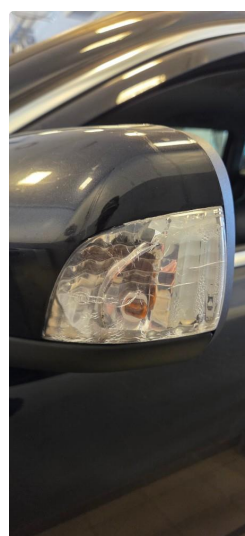
| Punkt | Beskrivelse | Plassering |
|---|---|---|
| 2.1 Retningslys | Noe krakelering i plast på blinklys begge speil | venstre - høyre |

2.1 Noe krakelering i plast på blinklys begge speil

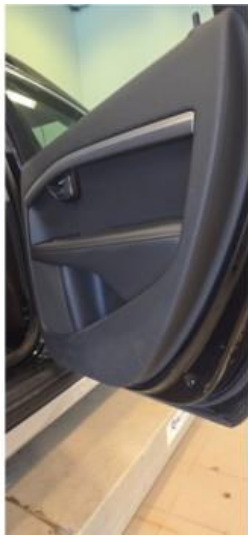
| Punkt | Beskrivelse | Plassering |
|---|---|---|
| 3.1 Dørtrekk | Liten rift i dørtrekk høyre side foran | |

3.1 Liten rift i dørtrekk høyre side foran

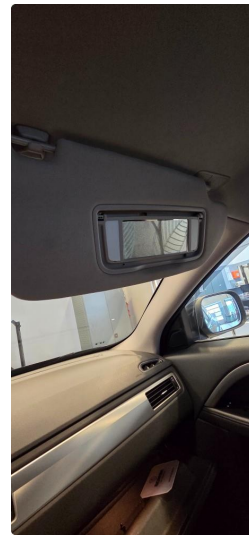
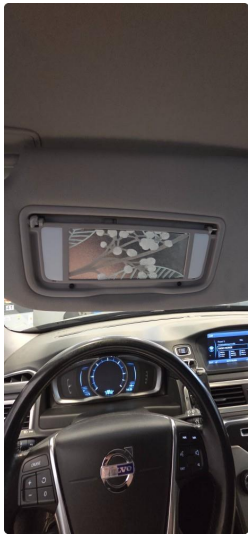
| Punkt | Beskrivelse | Plassering |
|---|---|---|
| 3.2 Taktrekk | solskjerm defekt/mangler | begge foran |

3.2 Solskjerm defekt/mangler
