TESTDATO: 28.10.2025

KODE: 1666976

NBF Tilstandsrapport er utarbeidet av Norges Bilbransjeforbund og Forbrukerrådet.

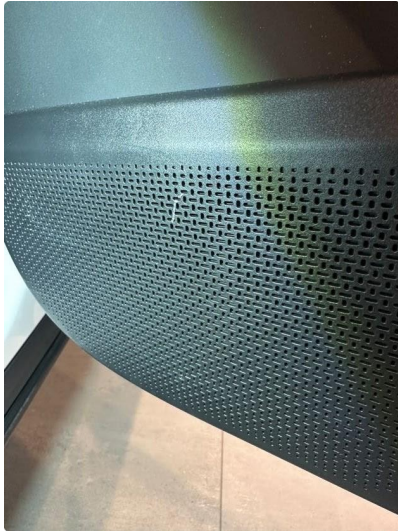
| Punkt | Beskrivelse | Plassering |
|---|---|---|
| 1.1 Dørtrekk | Liten skrape på dørtrekk høyre bak | |

1.1 Liten skrape på dørtrekk høyre bak

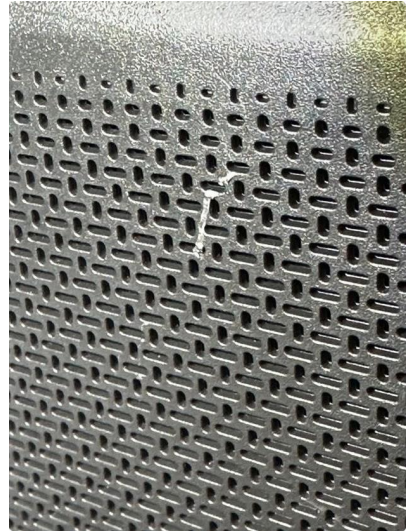
1.1 Liten skrape på dørtrekk høyre bak
