**VOLVO XC40 4WD**
**TESTDATO: 16.09.2025**
**KODE: 1803797**

**EC64046**

**72 979 KM**

**Elektrisk**
**CHASSISNR: YV1XZEDVEM2593701**
**BRUKTIMPORT: Nei**
**KJØRETØY: Personbil**
**FRIST FOR PKK: 10.04.2027**

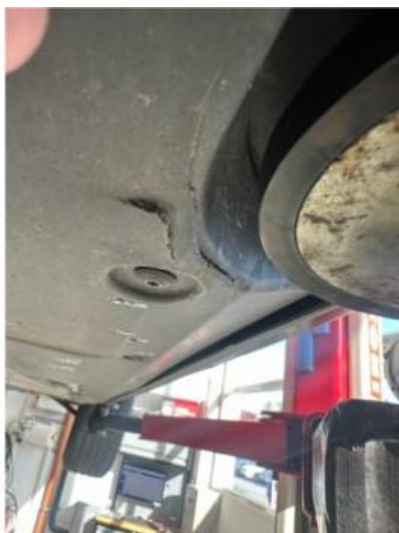
| Punkt | | Beskrivelse | Plassering |
|---|---|---|---|
| 1.1 | Under bil | Noen sprekker i beskyttelsesplate under bilen. Normal slitasje | |

1.1 Noen sprekker i beskyttelsesplate under bilen.  
Normal slitasje
