BMW 225XE ACTIVE TOURER 4WD
TESTDATO: 19.02.2024
KODE: 1341984

| BT49110 | 127 633 KM | 28.07.2016 Førstegang registrert | Bensin hybrid - Ladbar hybrid |

NBF Tilstandsrapport er utarbeidet av Norges Bilbransjeforbund og Forbrukerrådet.

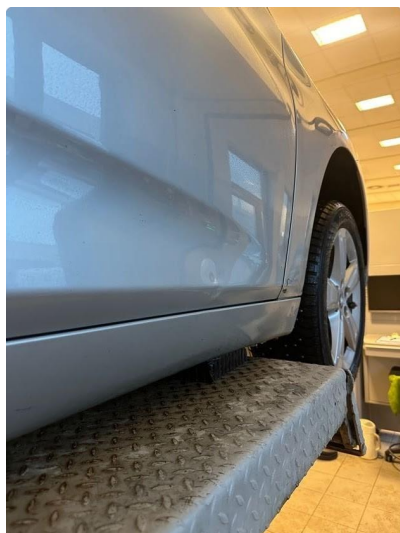
| Punkt | Beskrivelse | Plassering |
|---|---|---|
| 1.1 Dører | Liten bulk på nedre del av dør høyre foran | |

1.1 Liten bulk på nedre del av dør høyre foran

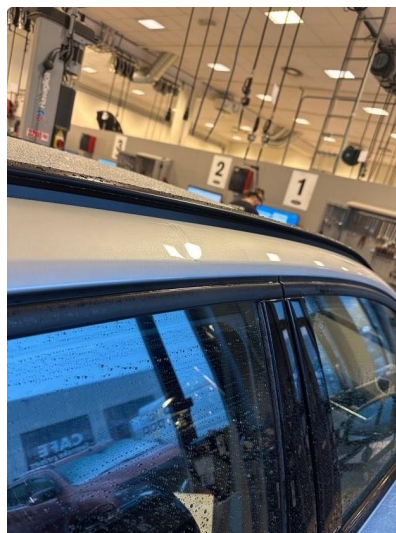
| Punkt | Beskrivelse | Plassering |
|---|---|---|
| 1.3 Tak | Liten skade på tak | Høyre side |

1.3 Liten skade på tak

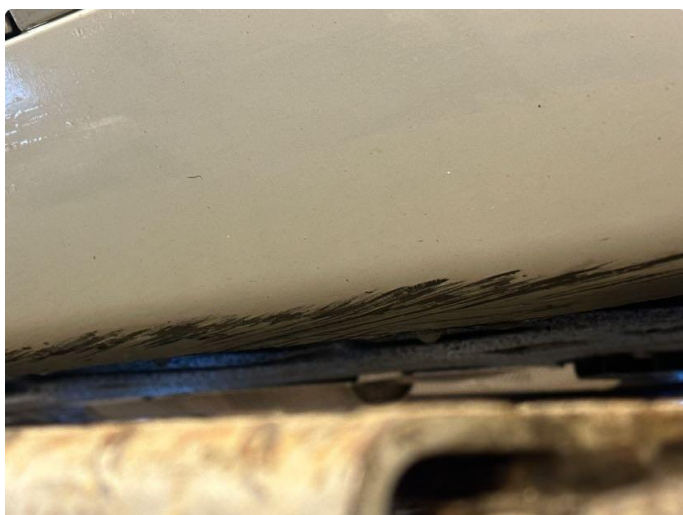
| Punkt | Beskrivelse | Plassering |
|---|---|---|
| 1.4 Kanal | Noen riper/bulk i kanal venstre bak | |

1.4 Noen riper/bulk i kanal venstre bak

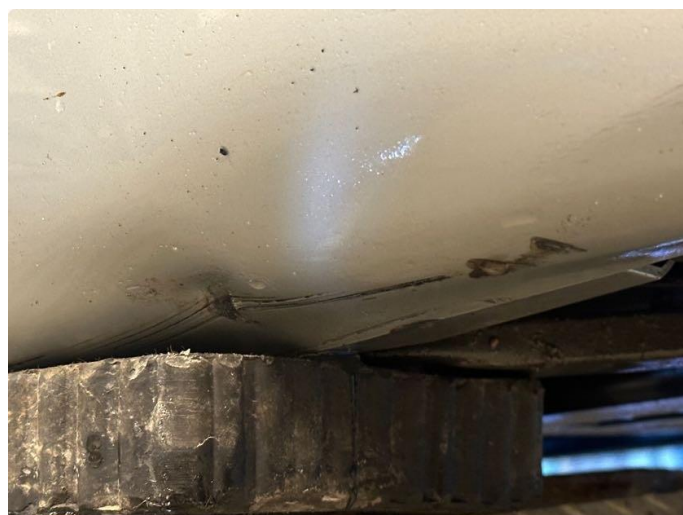
1.4 Noen riper/bulk i kanal venstre bak

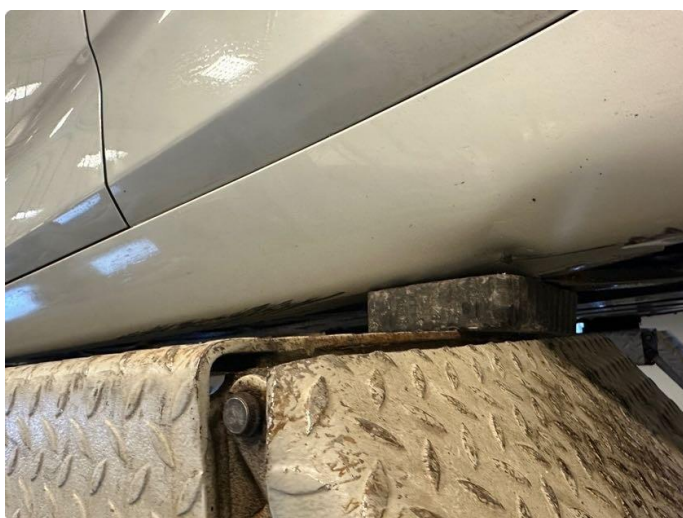
1.4 Noen riper/bulk i kanal venstre bak
