BMW X3 XDRIVE20D 163 HK MANUELL 4WD
TESTDATO: 13.03.2025
KODE: 1664771

CHASSISNR: WBAWY31020L612523	BRUKTIMPORT: Nei
KJØRETØY: Personbil	FRIST FOR PKK: 06.04.2026

NBF Tilstandsrapport er utarbeidet av Norges Bilbransjeforbund og Forbrukerrådet.

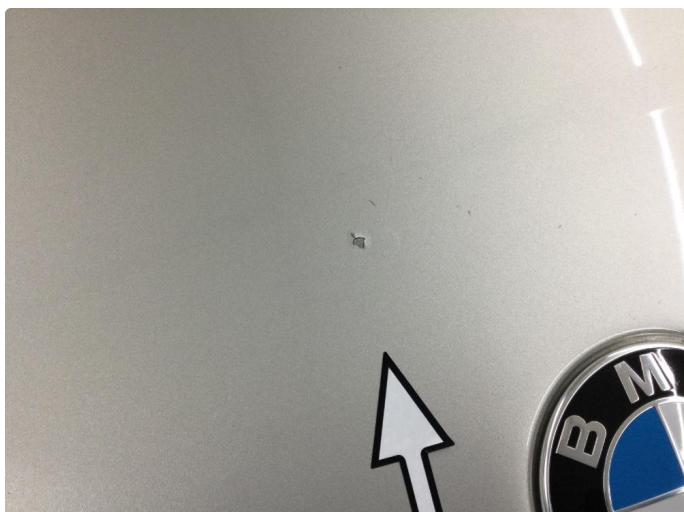
1.1 Steinsprut

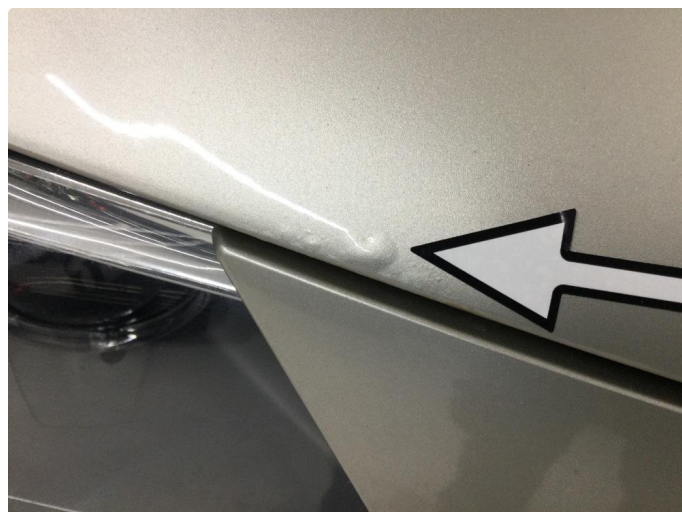
1.2 Rust i fals

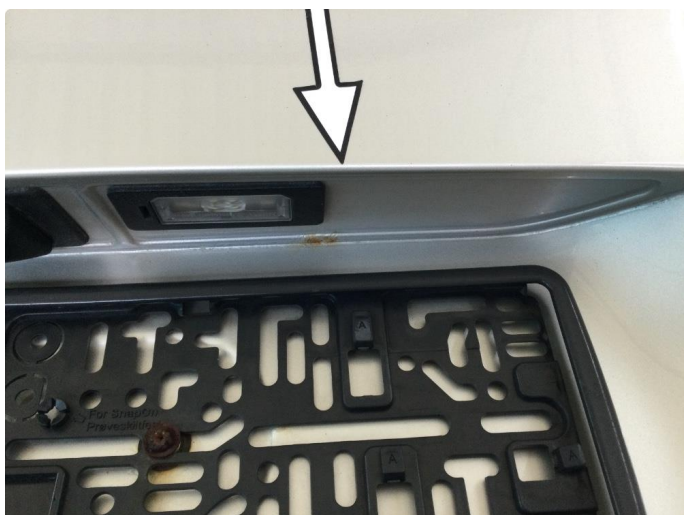
1.3 Rust i fals

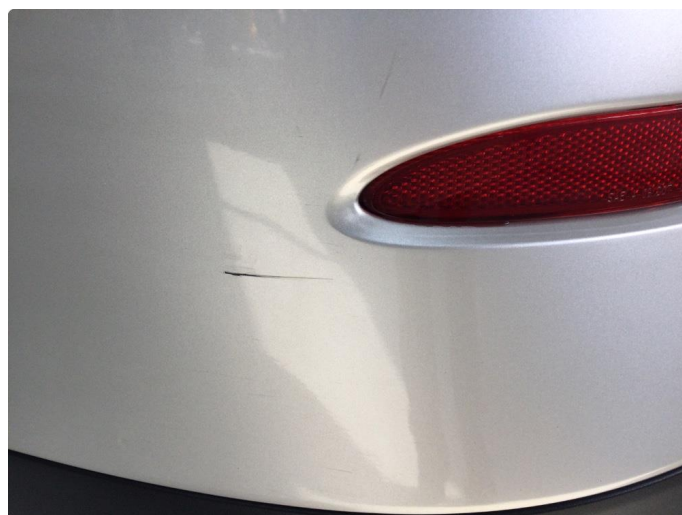
1.4 Ripe(r)

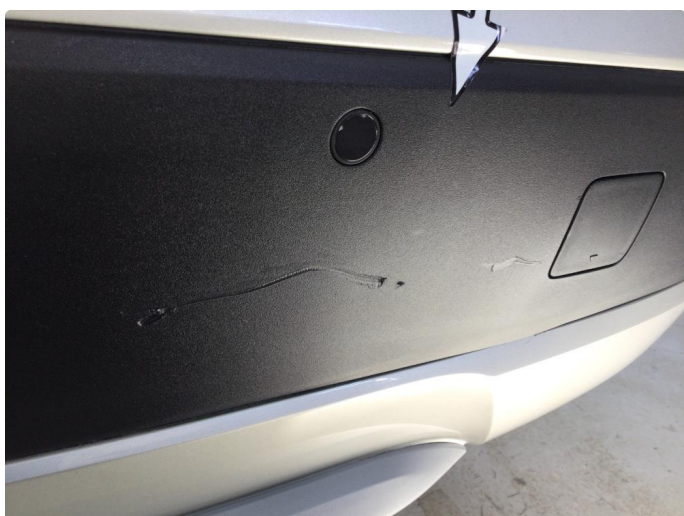
1.4 Ripe(r)

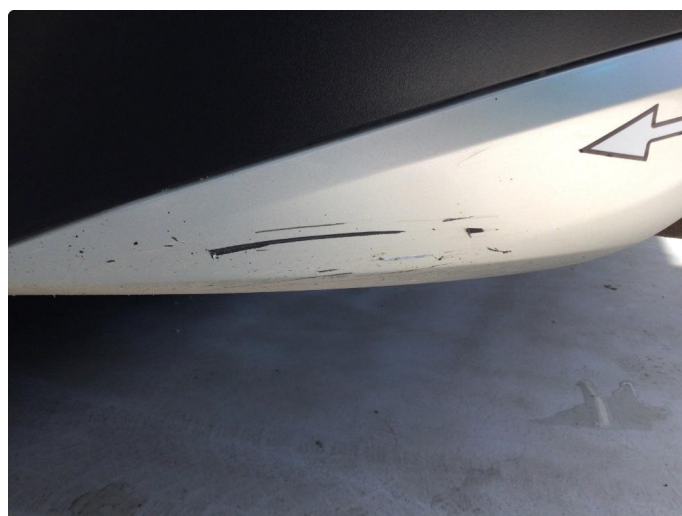
1.4 Ripe(r)

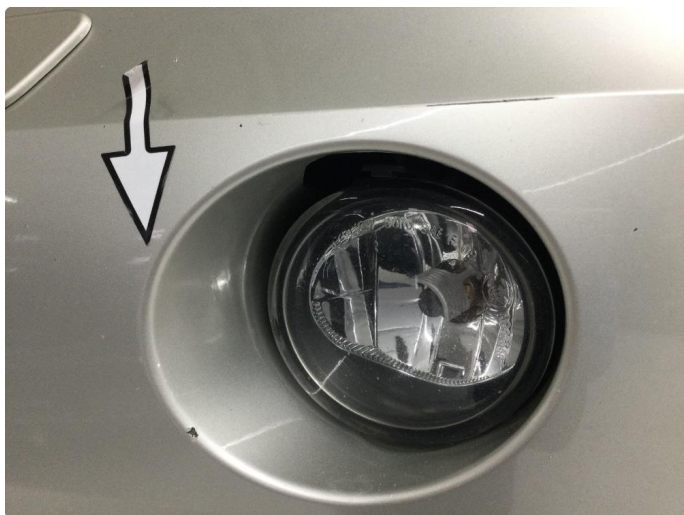
1.5 Steinsprut

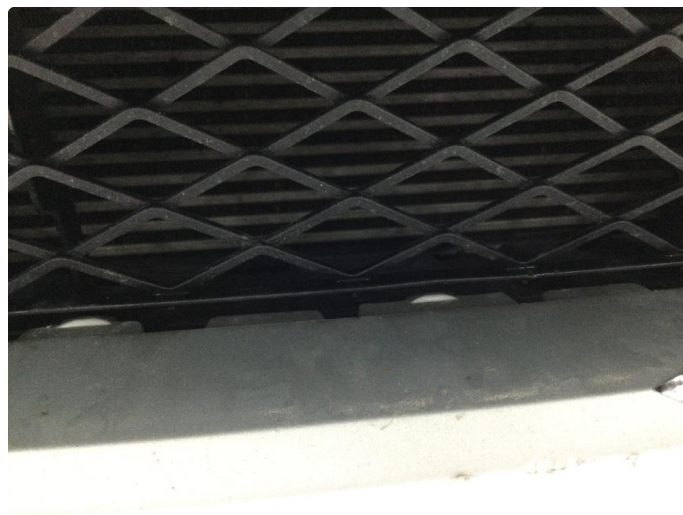
1.6 Spoilerlist defekt

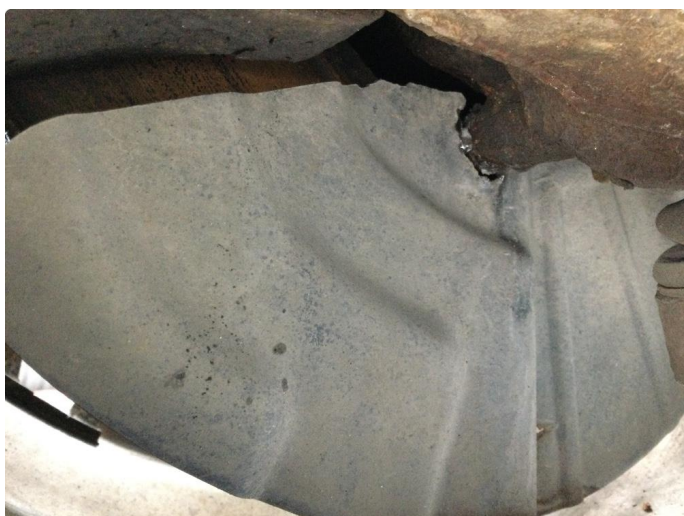
2.1 Gjennomrustet
