**BMW 520D 163 HK AUTOMAT**
**TESTDATO: 24.02.2026**
**KODE: 1956619**

**AY12446**

NBF Tilstandsrapport er utarbeidet av Norges Bilbransjeforbund og Forbrukerrådet.

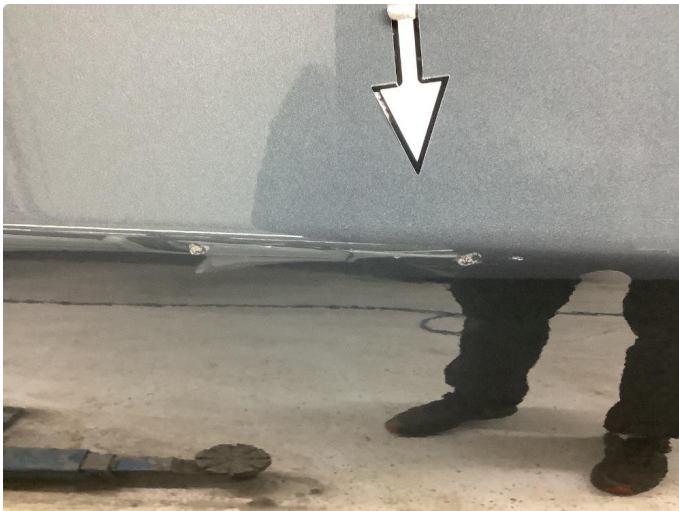
| Punkt | Beskrivelse | Plassering |
|---|---|---|
| 1.1 Dører | p-bulk | høyre bak |

1.1 P-bulk

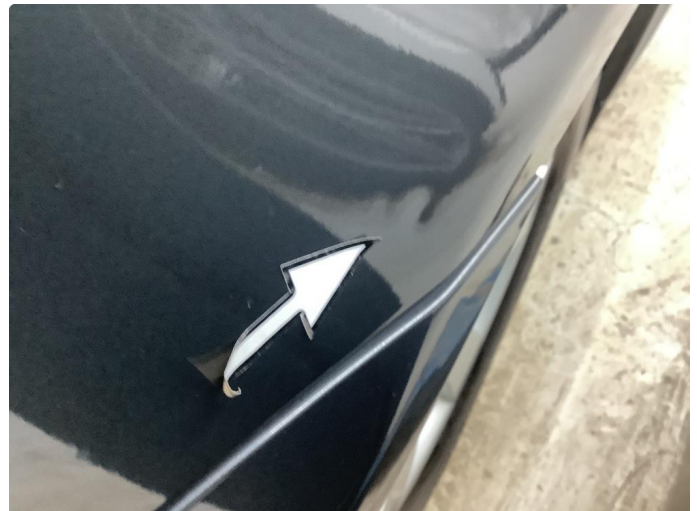
| Punkt | Beskrivelse | Plassering |
|---|---|---|
| 1.2 Skjermer | p-bulk | høyre bak |

1.2 P-bulk

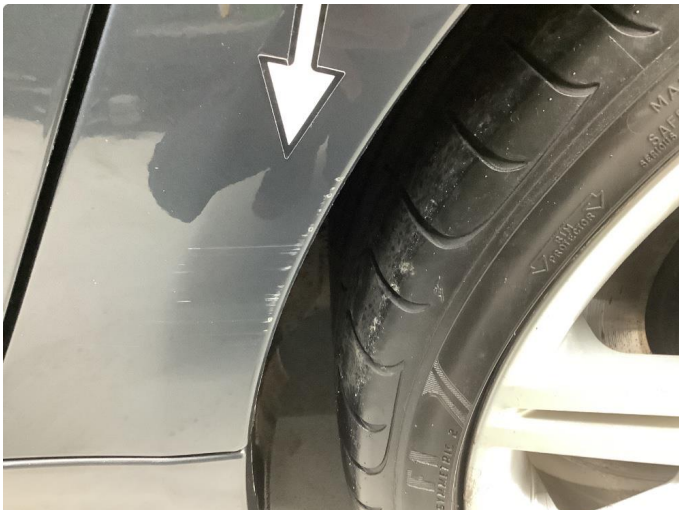
| Punkt | Beskrivelse | Plassering |
|---|---|---|
| 1.3 Skjermer | ripe(r) | venstre bak |

1.3 Ripe(r)

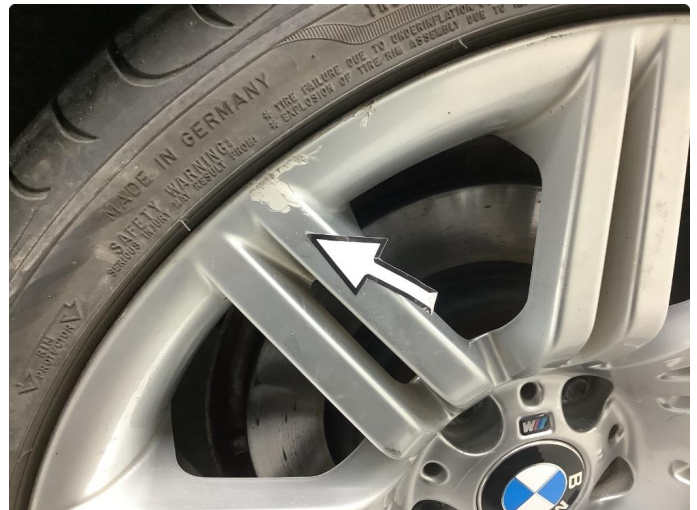
| Punkt | Beskrivelse | Plassering |
|---|---|---|
| 1.4 Dekk/Felger | kantkjørt felg | venstre foran - venstre bak |

1.4 Kantskjørt felg

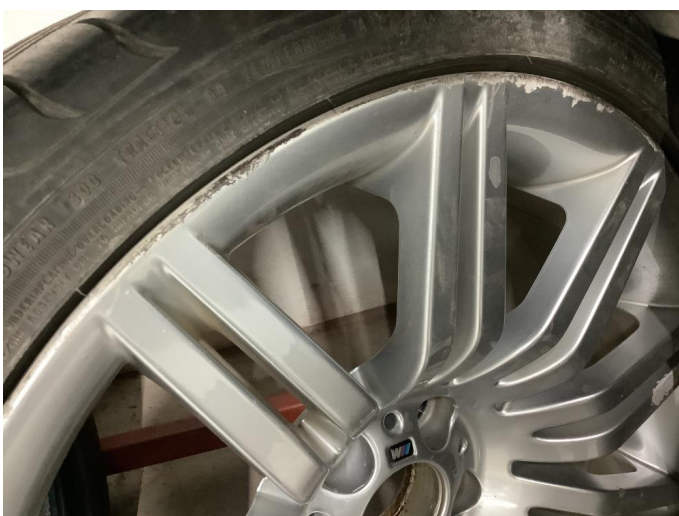
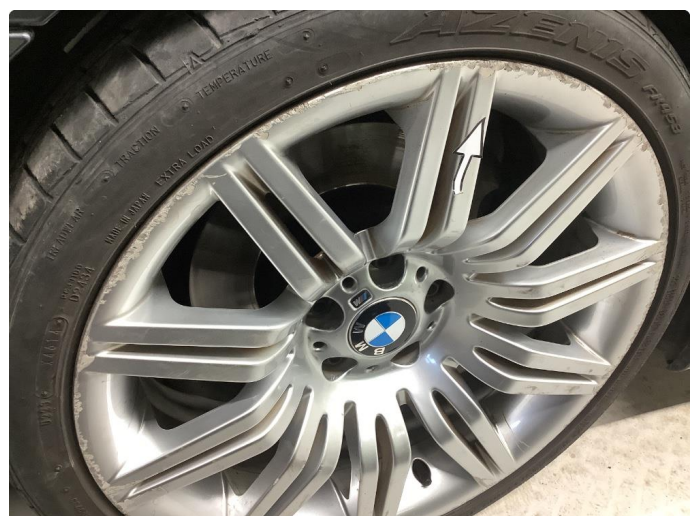
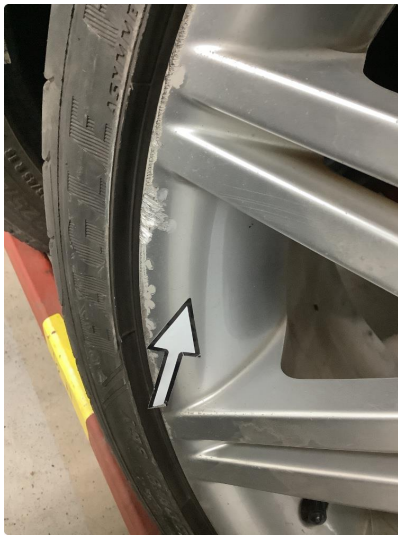
| Punkt | Beskrivelse | Plassering |
|---|---|---|
| 1.5 Dekk/Felger | kantkjørt felg | venstre foran - begge foran - begge bak |

1.5 Kantskjørt felg

1.5 Kantkjørt felg

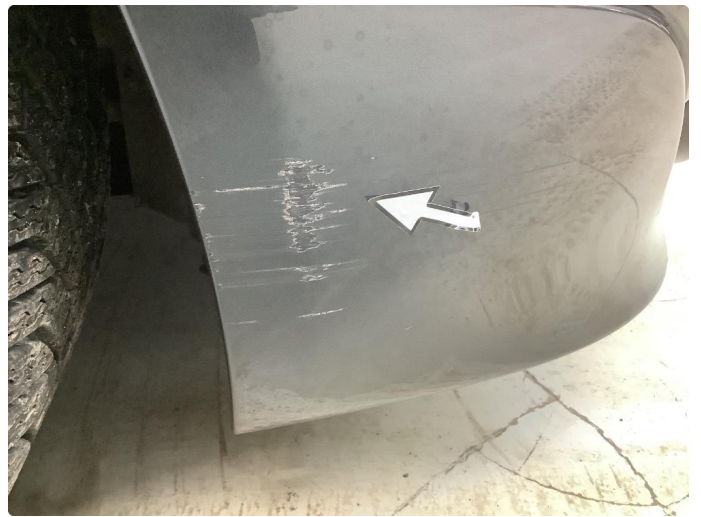
| Punkt | Beskrivelse | Plassering |
|---|---|---|
| 1.6 Støtfanger | ripe(r) | høyre foran |

1.6 Ripe(r)

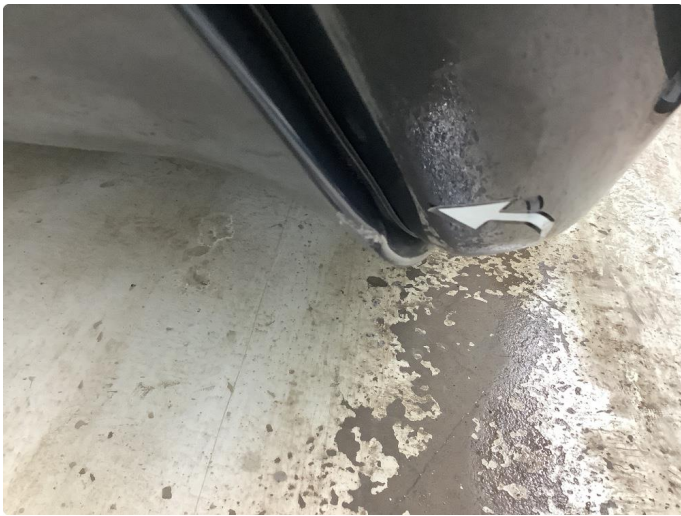
| Punkt | Beskrivelse | Plassering |
|---|---|---|
| 1.7 Støtfanger | bulk | bak - høyre bak |

1.7 Bulk
