FORD KUGA 2WD

TESTDATO: 27.01.2026

AY41829

NBF Tilstandsrapport er utarbeidet av Norges Bilbransjeforbund og Forbrukerrådet.

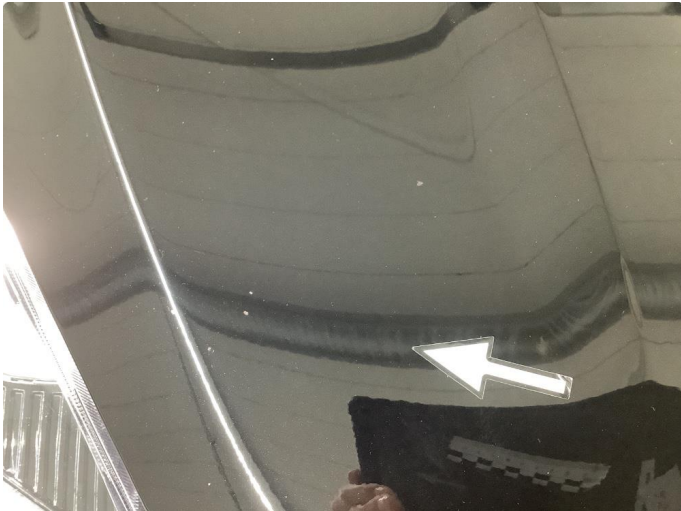
| Punkt | | Beskrivelse | Plassering |
|---|---|---|---|
| 1.1 | Panser | steinsprut | |

1.1 Steinsprut

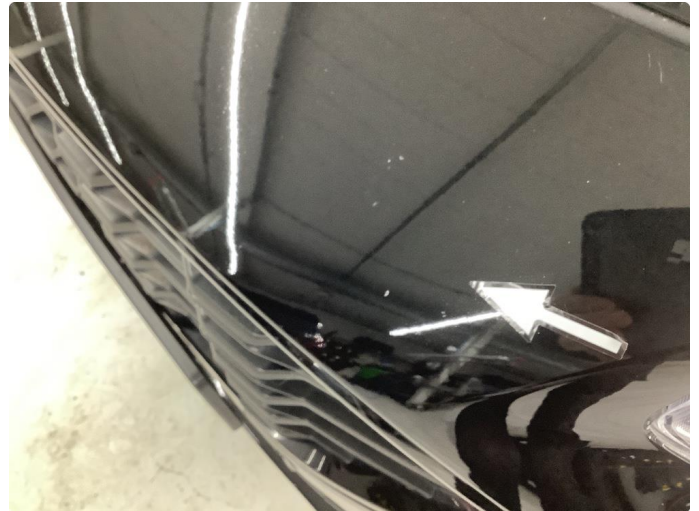
| Punkt | | Beskrivelse | Plassering |
|---|---|---|---|
| 1.2 | Støtfanger | steinsprut | foran |

1.2 Steinsprut

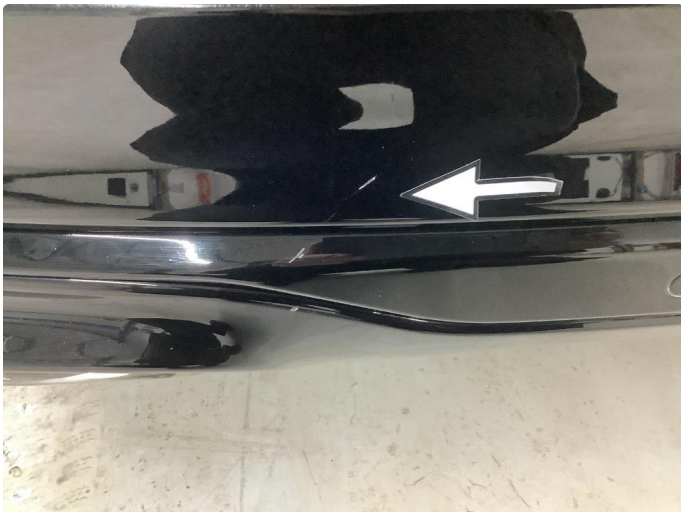
| Punkt | | Beskrivelse | Plassering |
|---|---|---|---|
| 1.3 | Støtfanger | ripe(r) | bak |

1.3 Ripe(r)

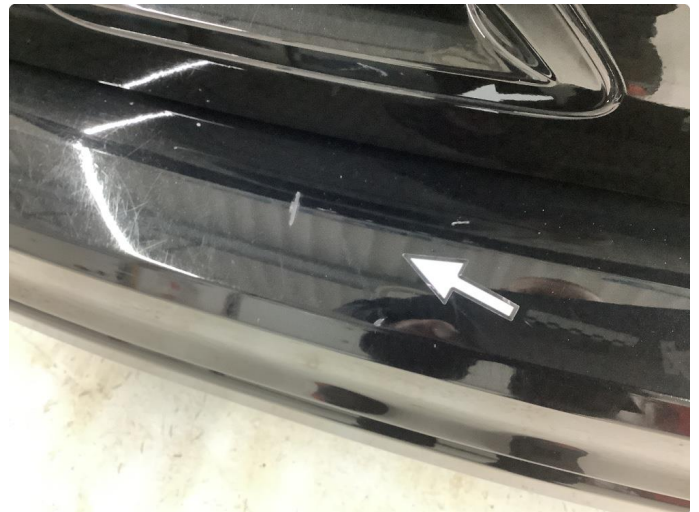
1.3 Ripe(r)
