BMW IX XDRIVE50 / BMWI-N 4WD
TESTDATO: 14.04.2026
KODE: 1998053

EE20932

CHASSISNR: WBY21CF02NCK46406	BRUKTIMPORT: Nei
KJØRETØY: Personbil	FRIST FOR PKK: 22.06.2026

NBF Tilstandsrapport er utarbeidet av Norges Bilbransjeforbund og Forbrukerrådet.

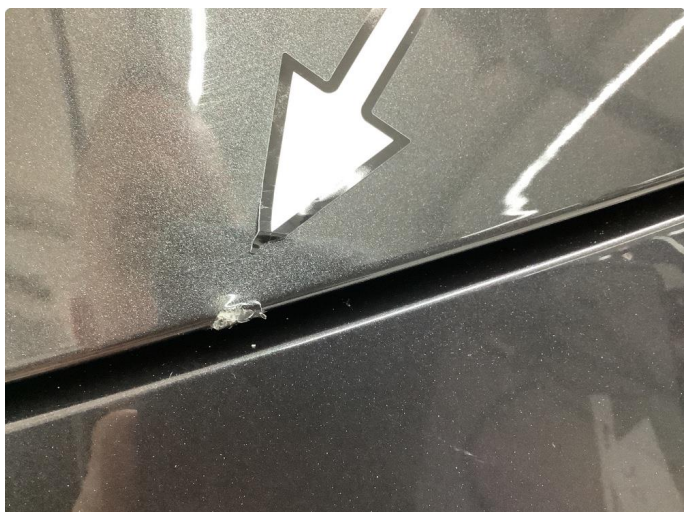
1.1 Skade

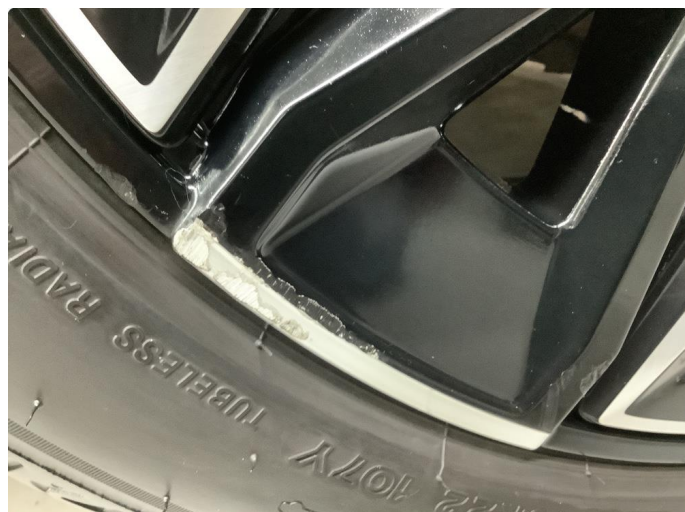
1.2 Kantkjørt felg Diamond Cut

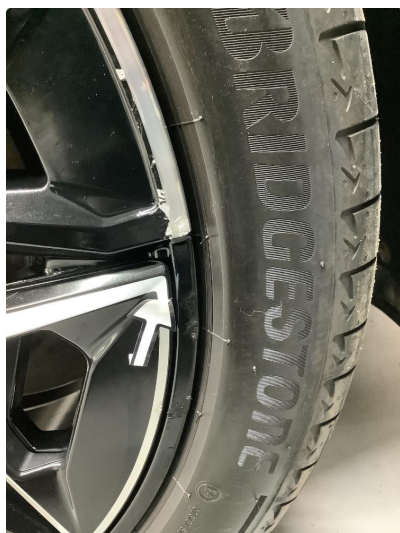
1.2 Kantkjørt felg Diamond Cut

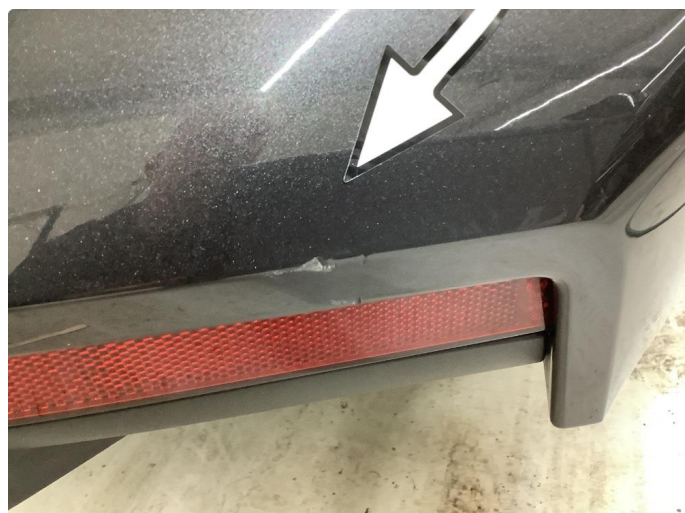
1.3 Ripe(r)

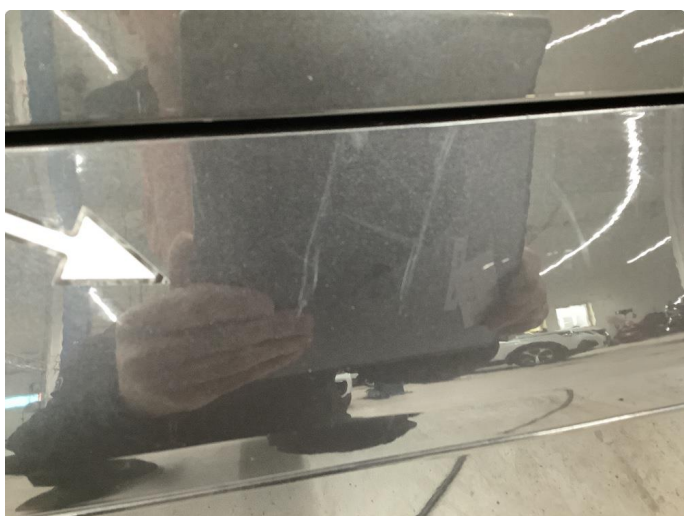
1.3 Ripe(r)

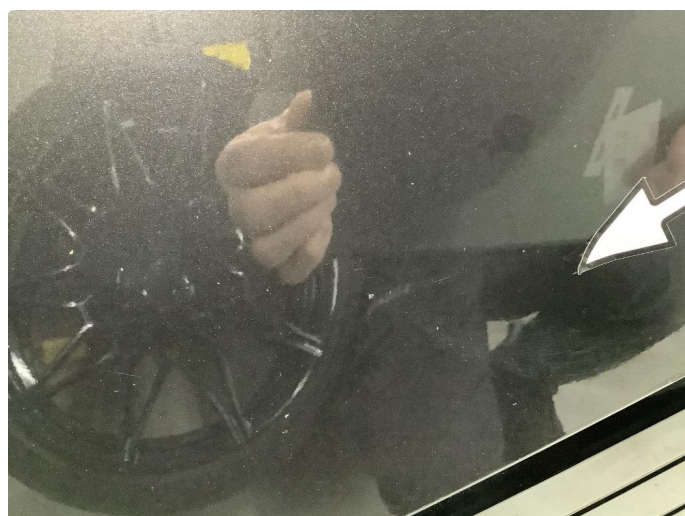
1.4 Steinsprut

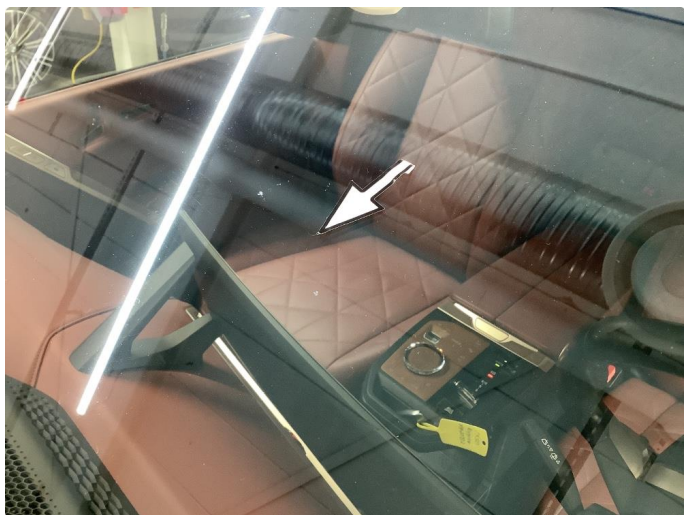
1.6 Steinsprut

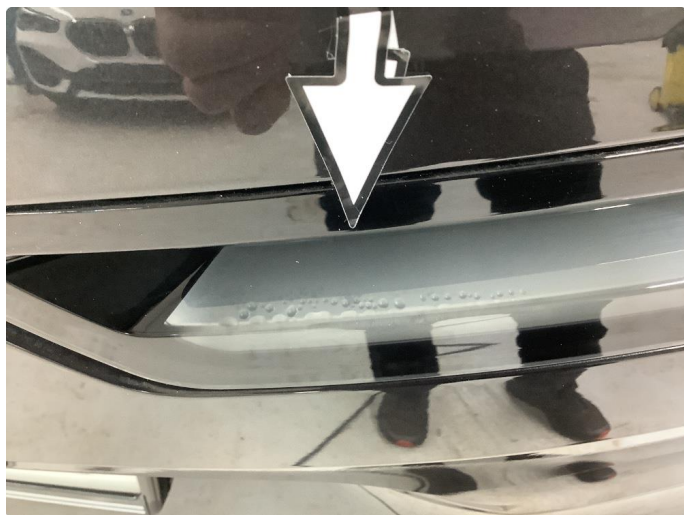
2.1 Dugg/fukt
