**BMW 320D XDRIVE 190 HK AUTOMAT 4WD**
**TESTDATO: 16.10.2024**
**KODE: 1535576**

<b>UX68984</b>

NBF Tilstandsrapport er utarbeidet av Norges Bilbransjeforbund og Forbrukerrådet.

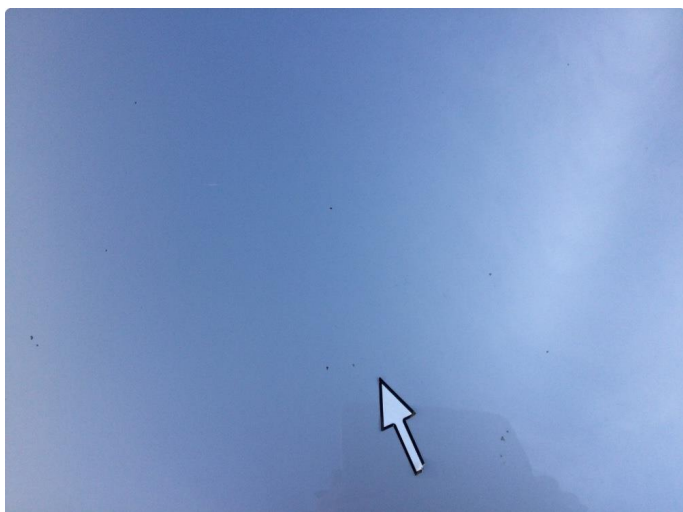
1.1 Steinsprut

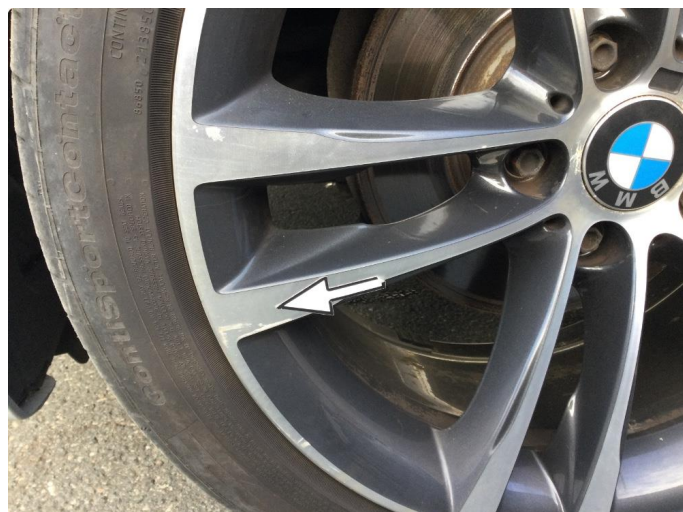
1.2 Kantkjørt felg

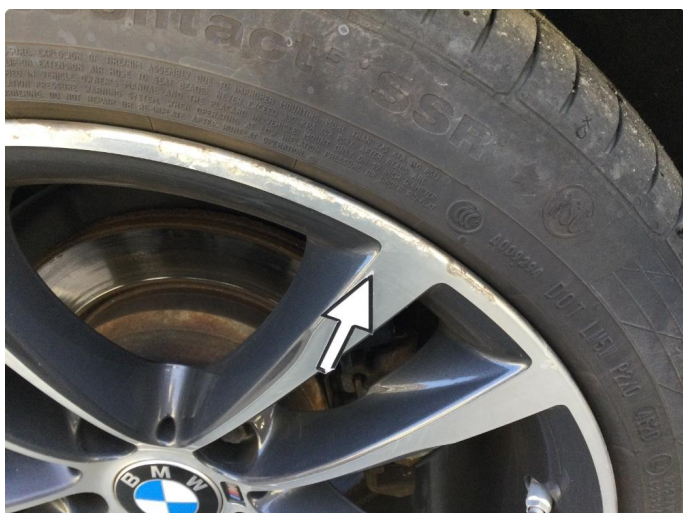
1.3 Kast i felg

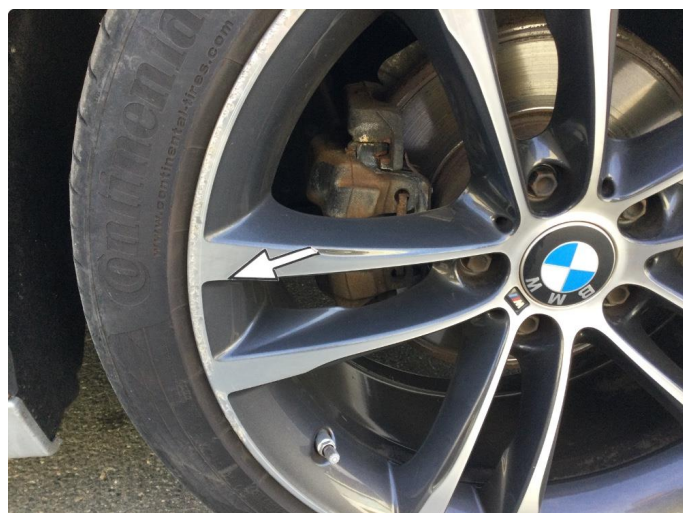
1.3 Kast i felg

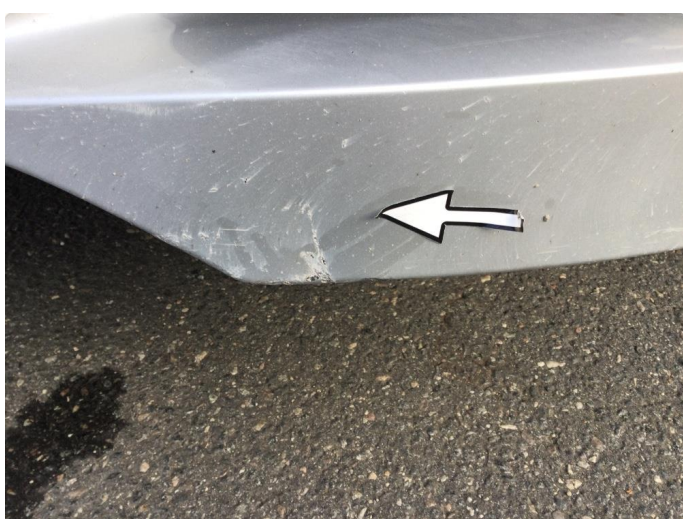
1.4 Skade

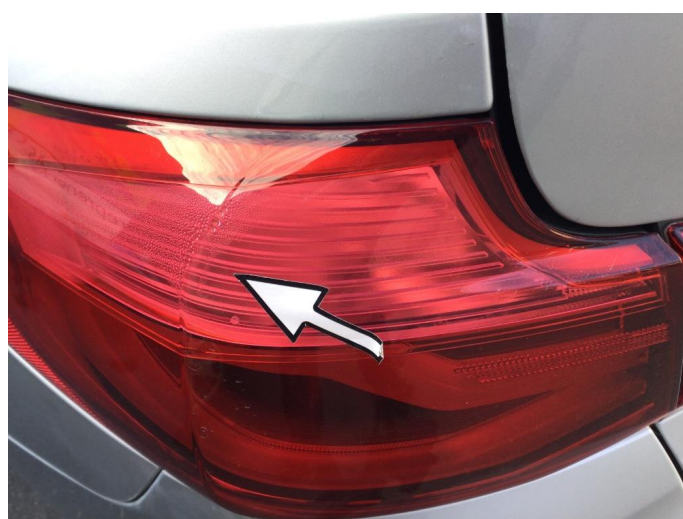
2.1 Dugg/fukt

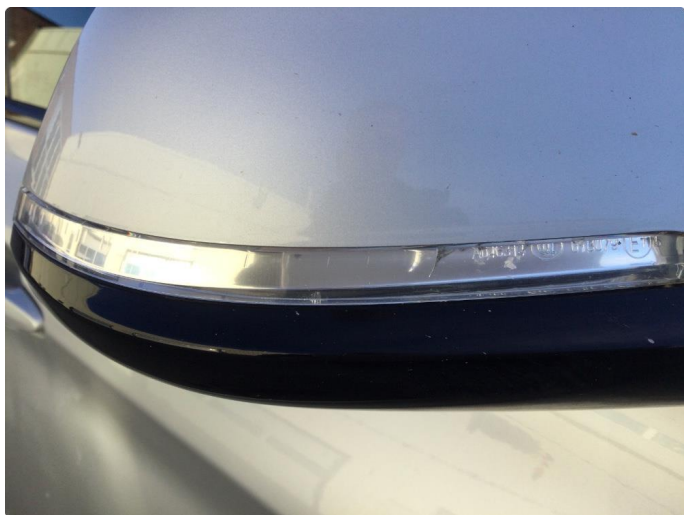
2.2 Krakelering i plast

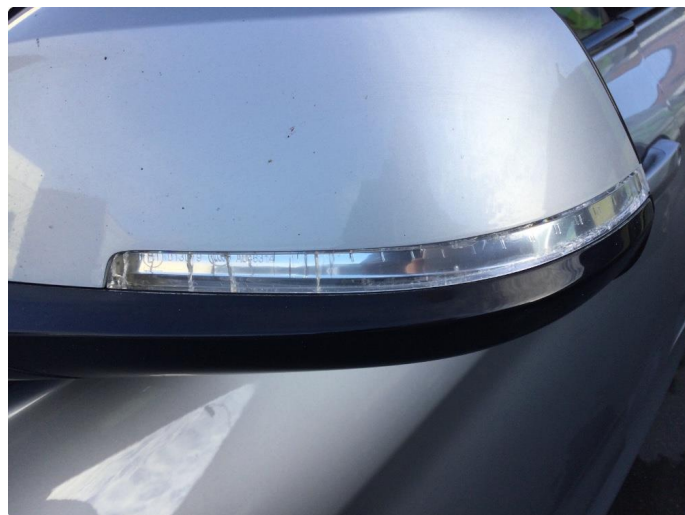
2.2 Krakelering i plast

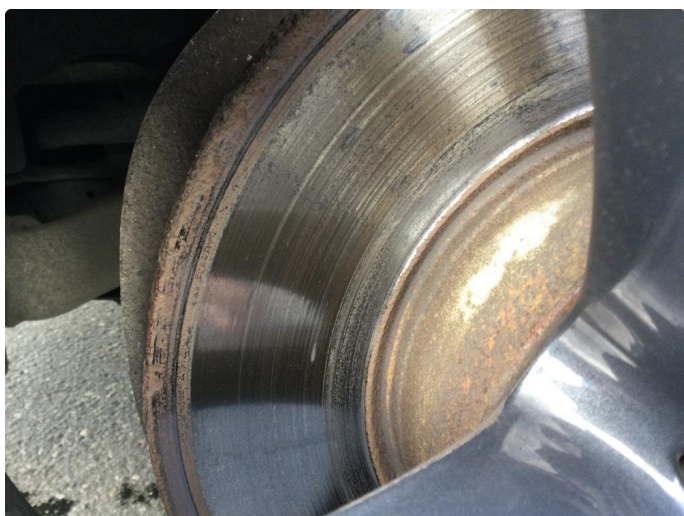
3.1 Rust
