BMW I 13 2WD
TESTDATO: 18.10.2024
KODE: 1538456

EB52895

NBF Tilstandsrapport er utarbeidet av Norges Bilbransjeforbund og Forbrukerrådet.

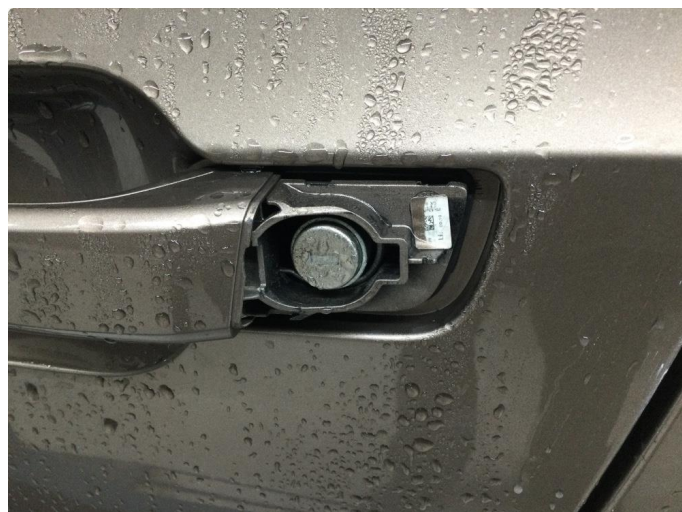
2.1 Håndtak defekt/skadet

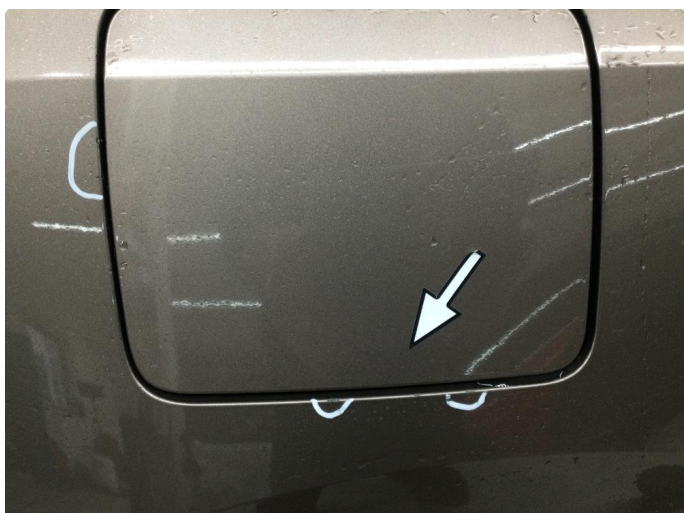
2.2 Skade

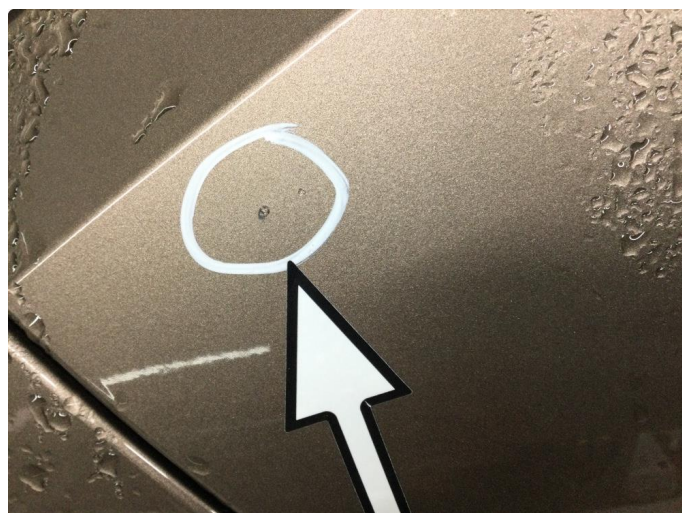
2.3 Steinsprut

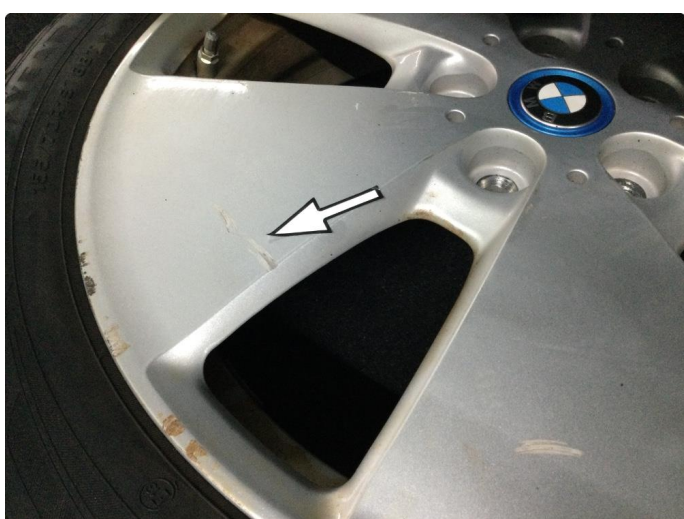
2.4 Kantkjørt felg

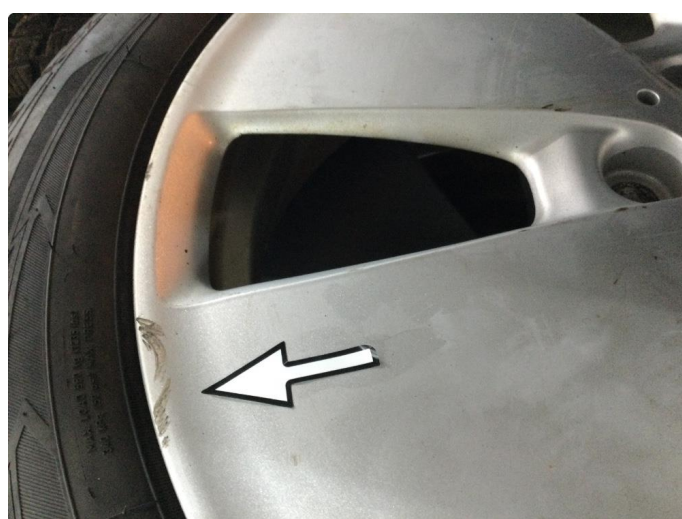
2.4 Kantkjørt felg

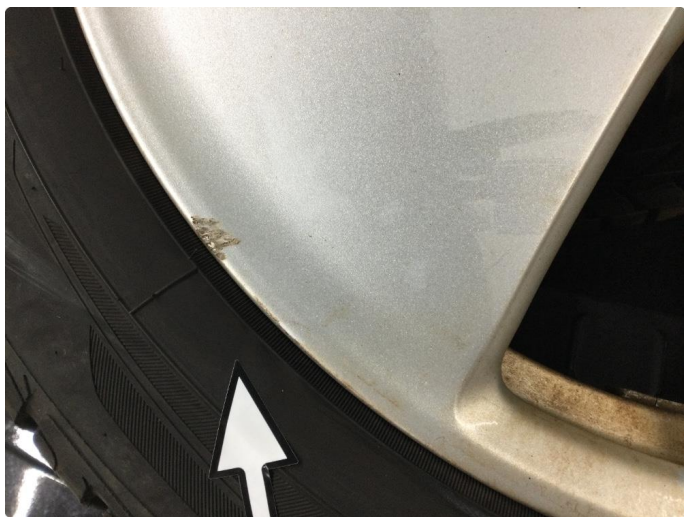
2.4 Kantkjørt felg

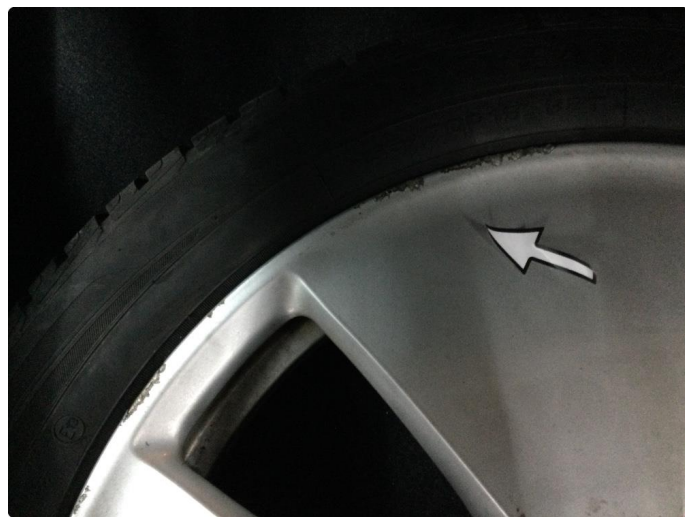
2.4 Kantkjørt felg

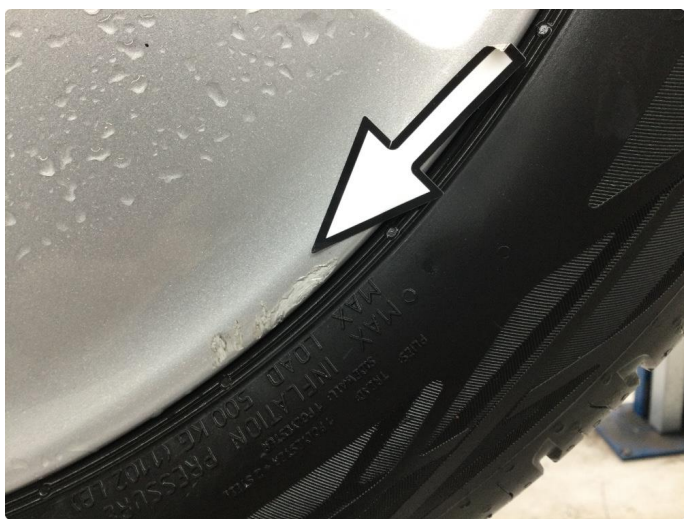
2.5 Kast i felg

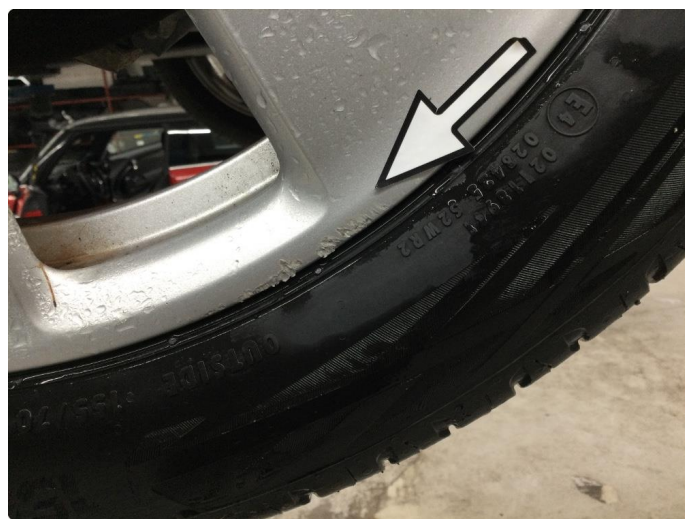
2.5 Kast i felg

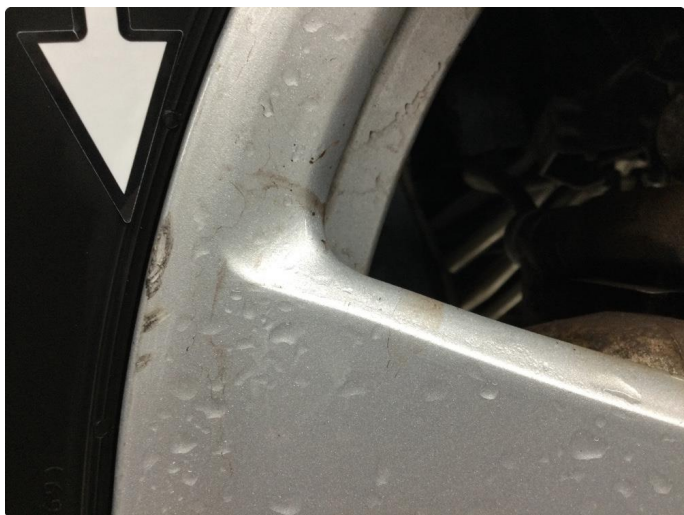
2.5 Kast i felg

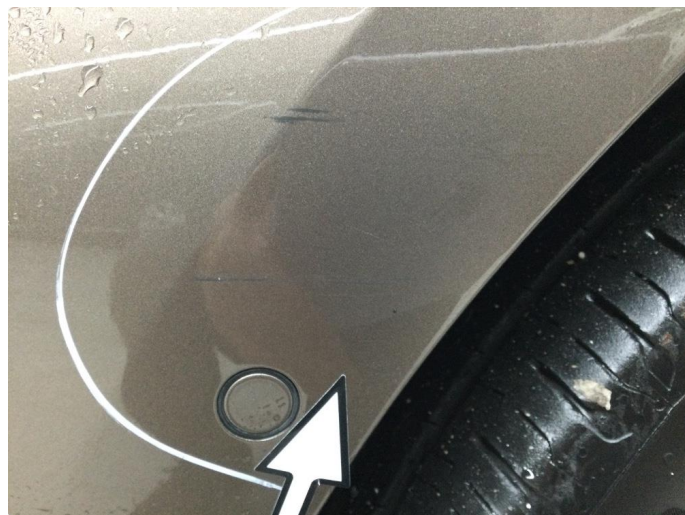
2.6 Ripe(r)

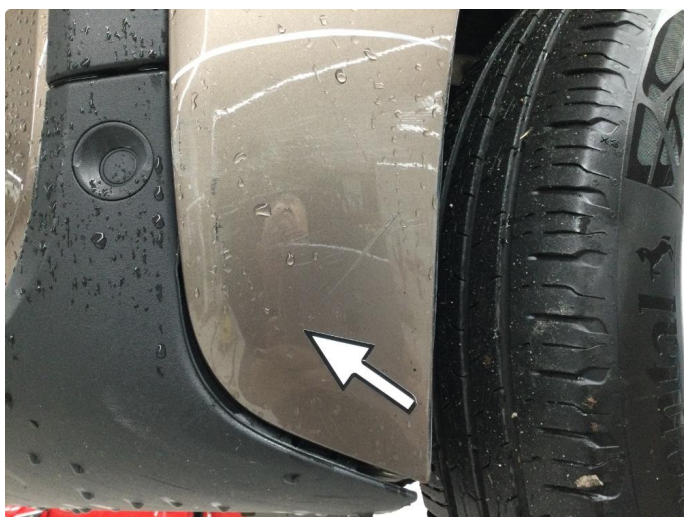
2.7 Skade

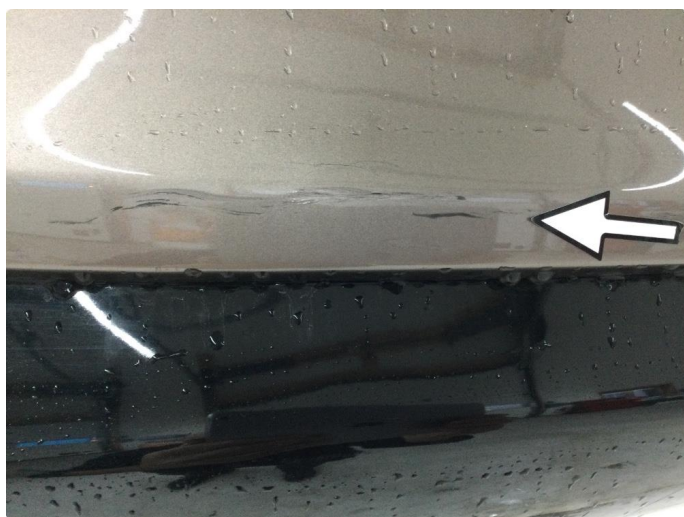
2.8 Ripe(r)

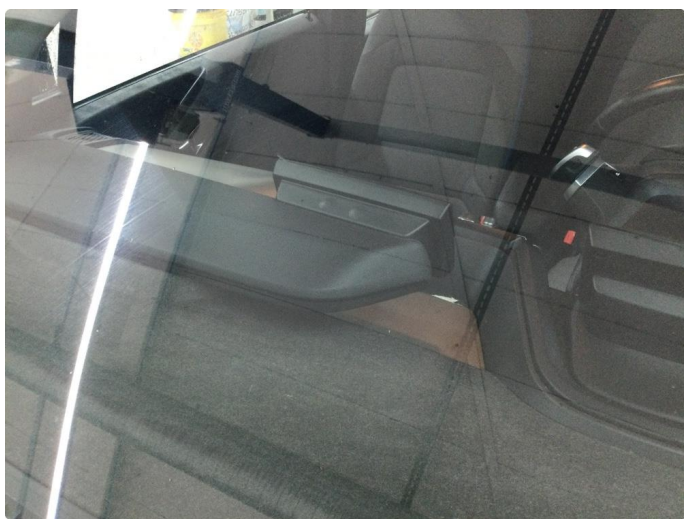
2.9 Steinsprut

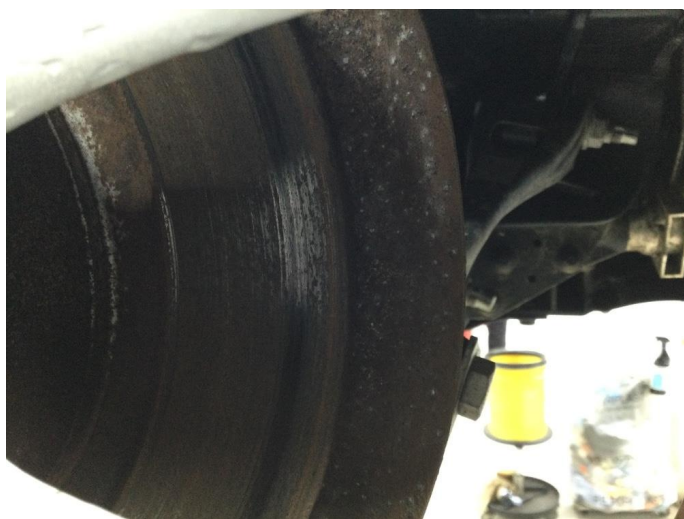
3.1 Rust

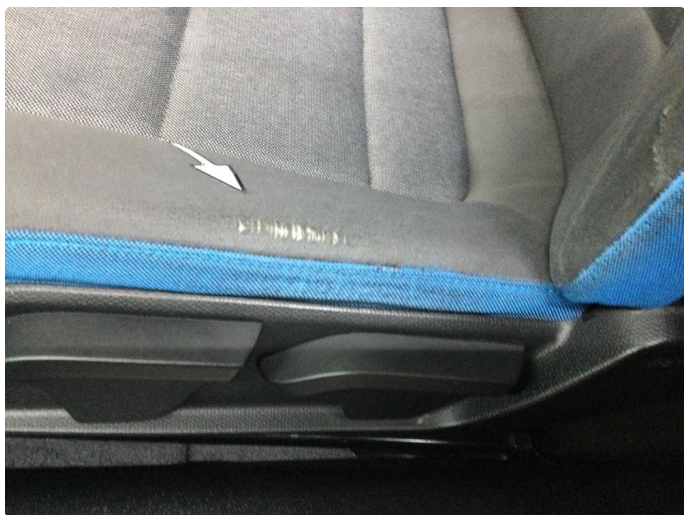
4.1 Slitt

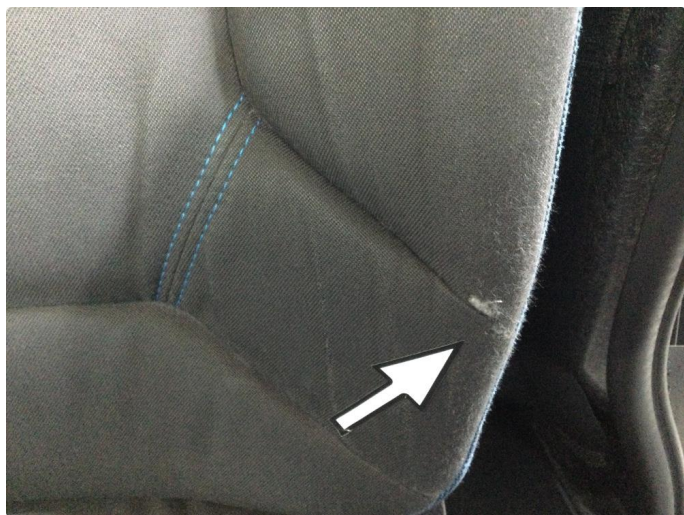
4.1 Slitt
