BMW X1 XDRIVE18D 143 HK AUTOMAT 4WD

TESTDATO: 18.09.2025

CHASSISNR: WBAVP11030VU15917

NBF Tilstandsrapport er utarbeidet av Norges Bilbransjeforbund og Forbrukerrådet.

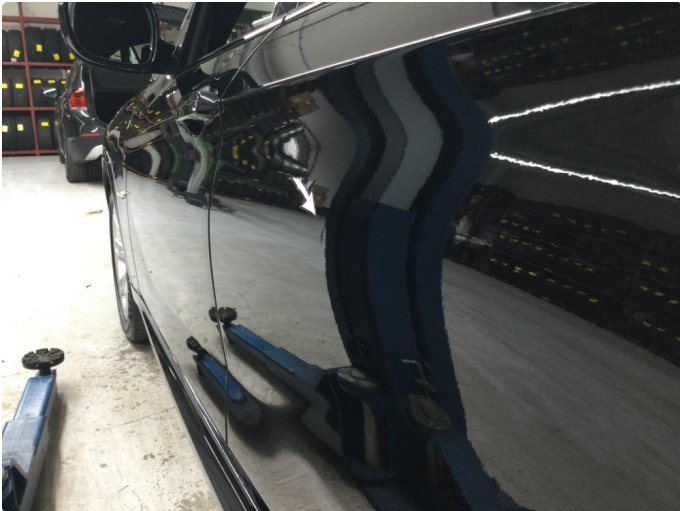
| Punkt | Beskrivelse | Plassering |
|---|---|---|
| 1.1 Dører | p-bulk | venstre foran - venstre bak |

1.1 P-bulk

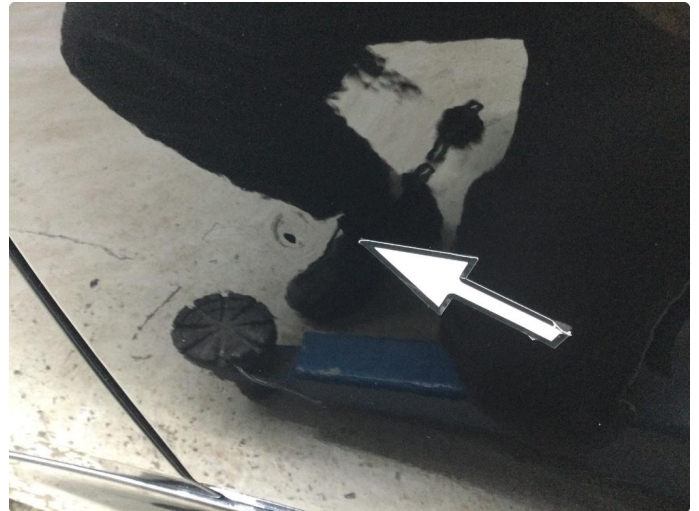
1.1 P-bulk

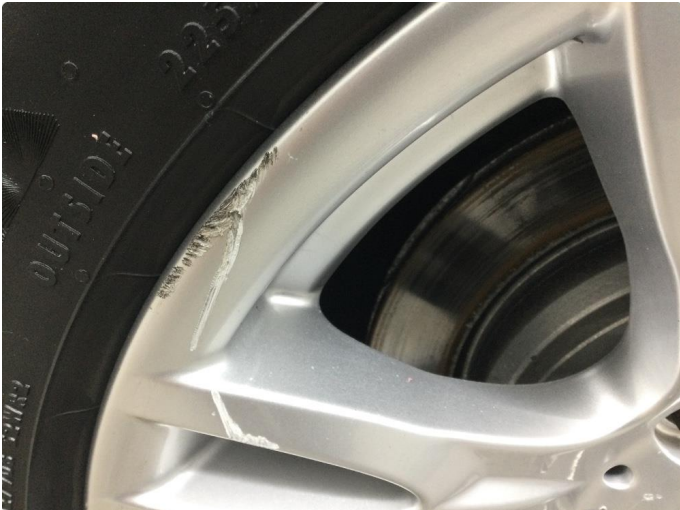
| Punkt | Beskrivelse | Plassering |
|---|---|---|
| 1.2 Dekk/Felger | kantkjørt felg | høyre bak - venstre bak |

1.2 Kantkjørt felg

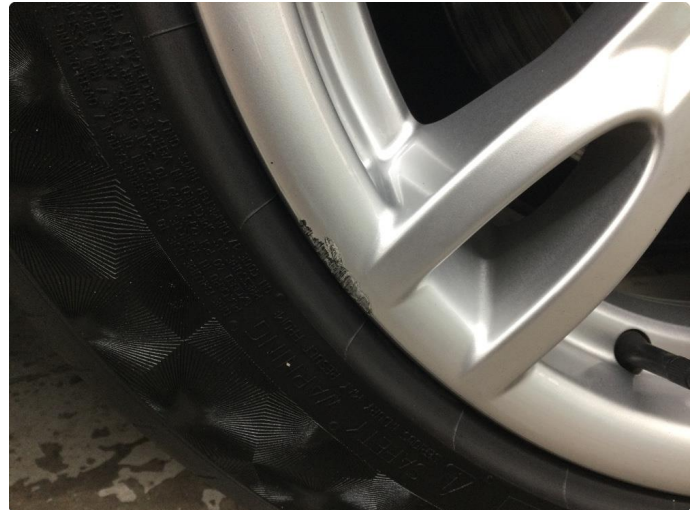
1.2 Kantkjørt felg

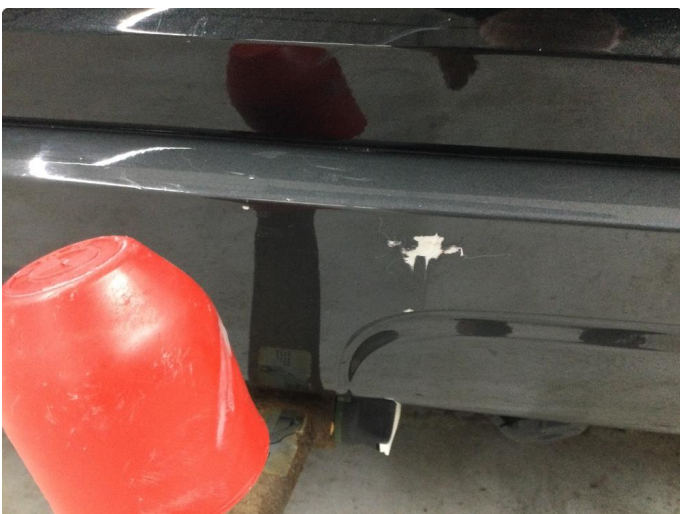
| Punkt | Beskrivelse | Plassering |
|---|---|---|
| 1.3 Støtfanger | ripe(r) | bak |

1.3 Ripe(r)

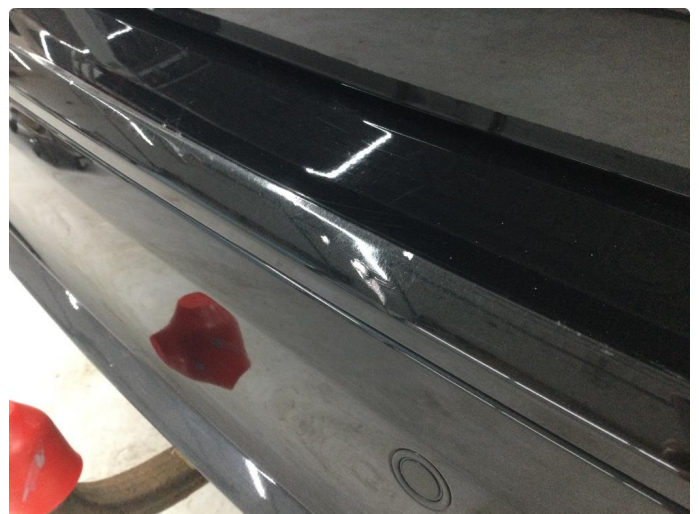
1.3 Ripe(r)

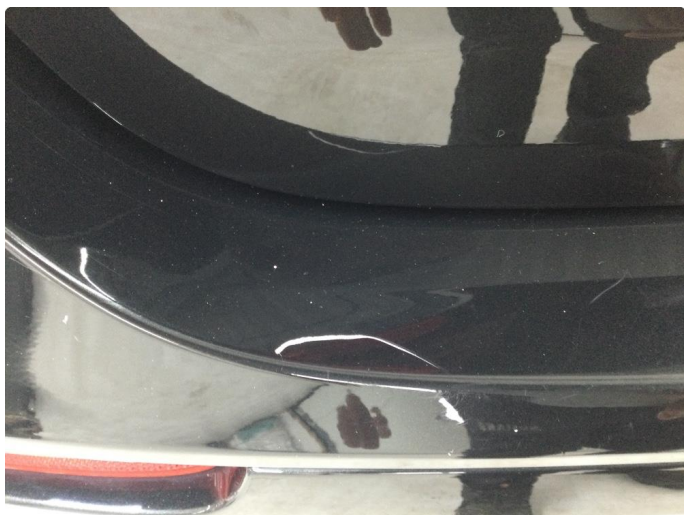
1.3 Ripe(r)

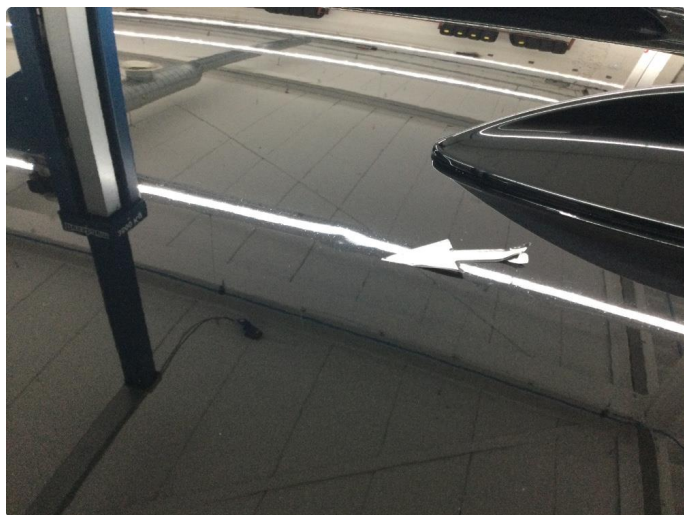
| Punkt | Beskrivelse | Plassering |
|---|---|---|
| 1.4 Tak | bulk | |

1.4 Bulk

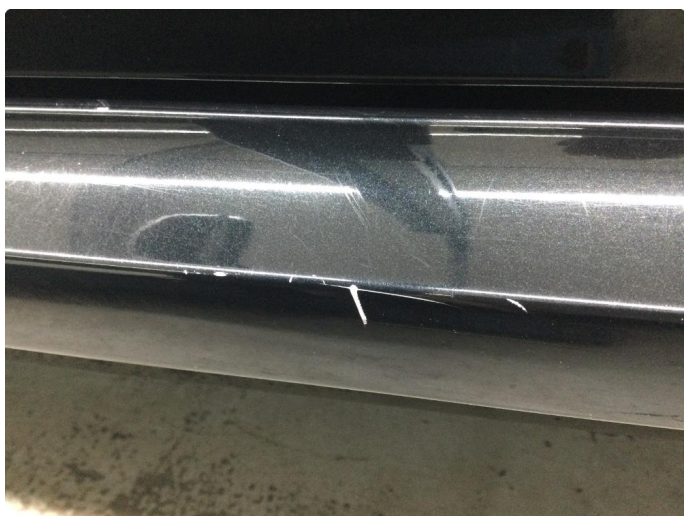
| Punkt | Beskrivelse | Plassering |
|---|---|---|
| 1.5 Kanal | ripe(r) | venstre foran |

1.5 Ripe(r)

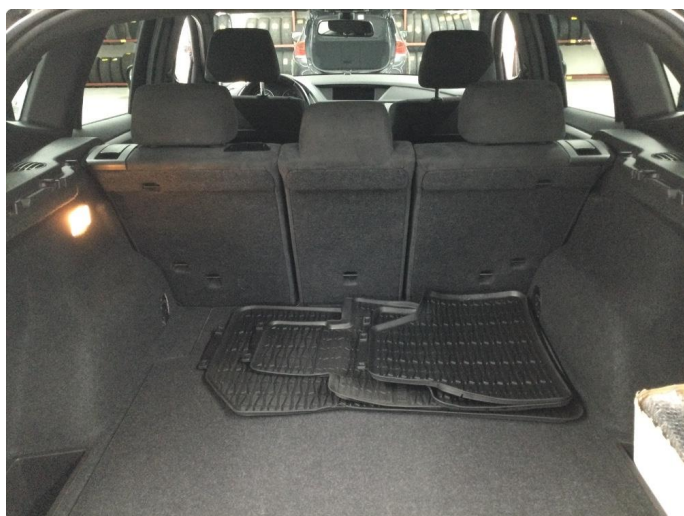
| Punkt | Beskrivelse | Plassering |
|---|---|---|
| 2.1 Bagasjeromskjuler | mangler | bak |

2.1 Mangler
