MINI COOPER SE 2WD

TESTDATO: 23.05.2025

EC65463

NBF Tilstandsrapport er utarbeidet av Norges Bilbransjeforbund og Forbrukerrådet.

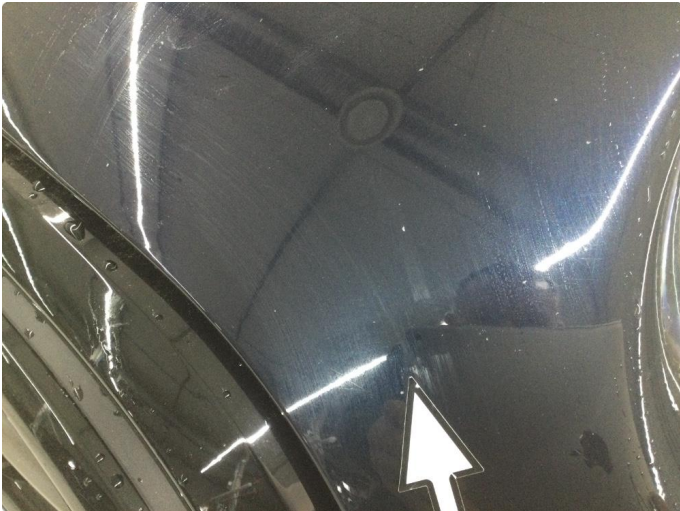
| Punkt | | Beskrivelse | Plassering |
|---|---|---|---|
| 1.1 | Panser | steinsprut | foran |

1.1 Steinsprut

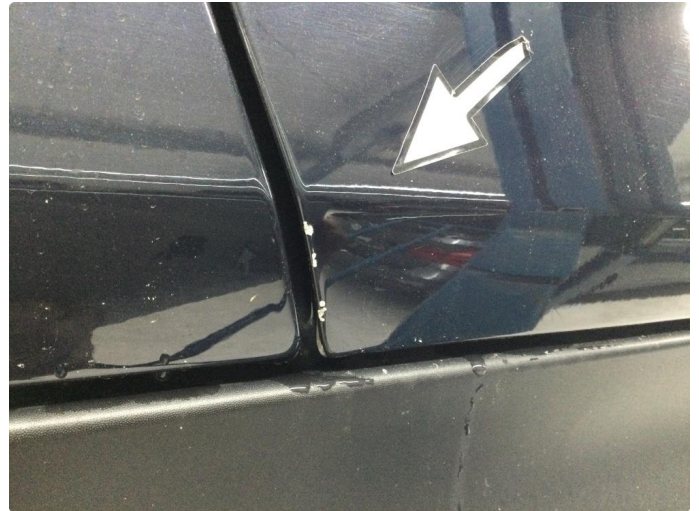
| Punkt | | Beskrivelse | Plassering |
|---|---|---|---|
| 1.2 | Dører | skade | bak |

1.2 Skade

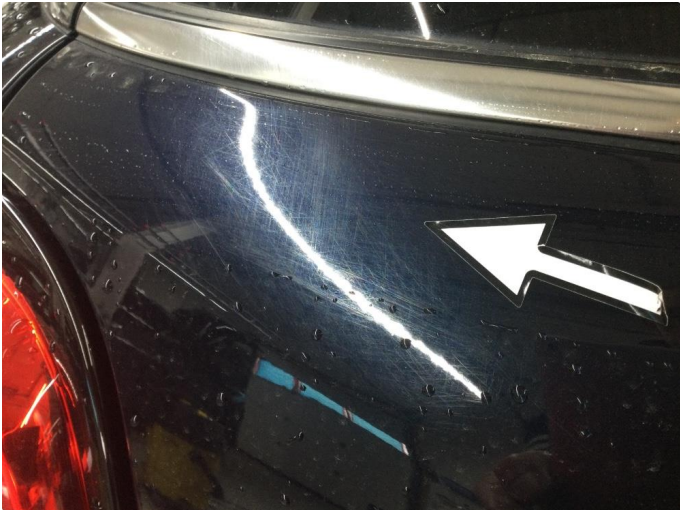
| Punkt | | Beskrivelse | Plassering |
|---|---|---|---|
| 1.3 | Bakluke | ripe(r) | |

1.3 Ripe(r)

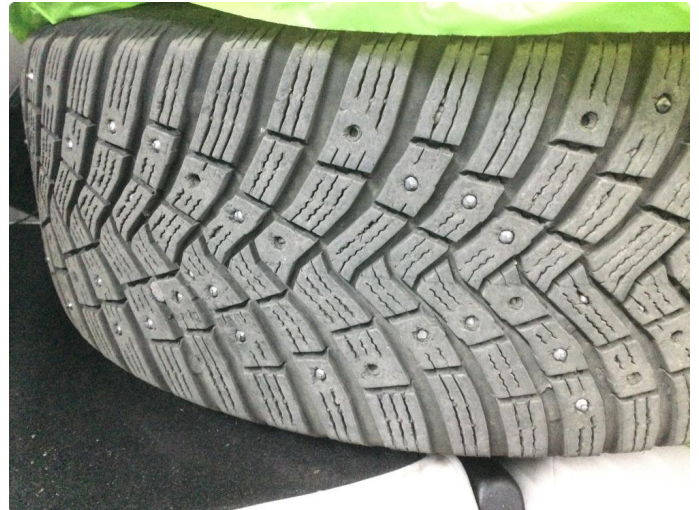
| Punkt | | Beskrivelse | Plassering |
|---|---|---|---|
| 1.4 | Dekk/Felger | piggdekk mangler pigger | |

1.4 Piggdekk mangler pigger

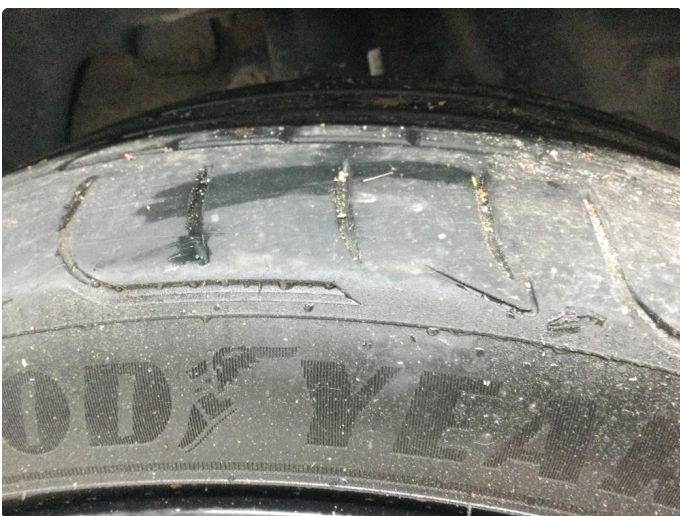
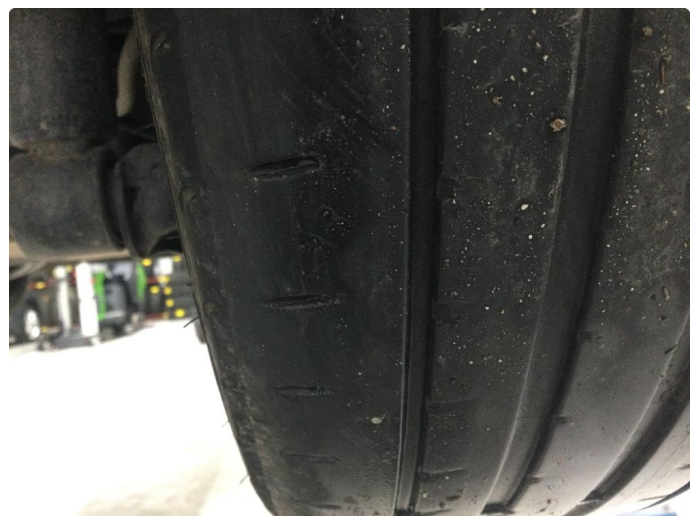
| Punkt | | Beskrivelse | Plassering |
|---|---|---|---|
| 1.5 | Dekk/Felger | for liten mønsterdybde sommerdekk | bak |

1.5 For liten mønsterdybde sommerdekk

| | VENSTRE FORAN | HØYRE FORAN | VENSTRE BAK | HØYRE BAK |
|---|---|---|---|---|
| MØNSTERDYBDE SOMMERDEKK (MM) | 3,8 | 3,8 | 4,5 | 4 |

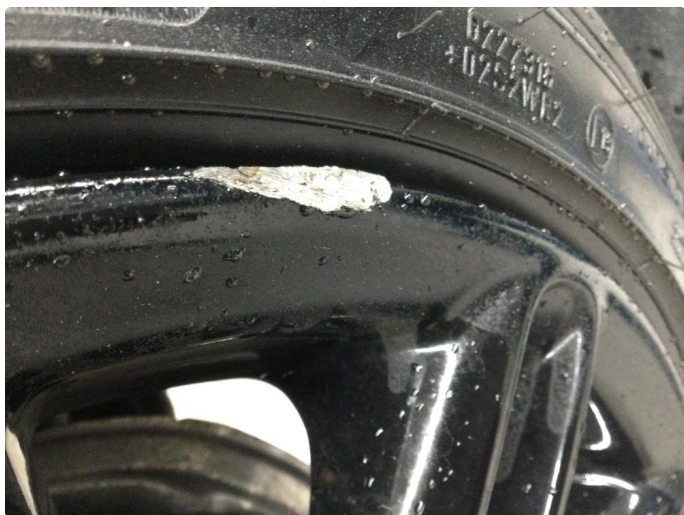
| Punkt | | Beskrivelse | Plassering |
|---|---|---|---|
| 1.6 | Dekk/Felger | kantkjørt felg | foran |

1.6 Kantkjørt felg

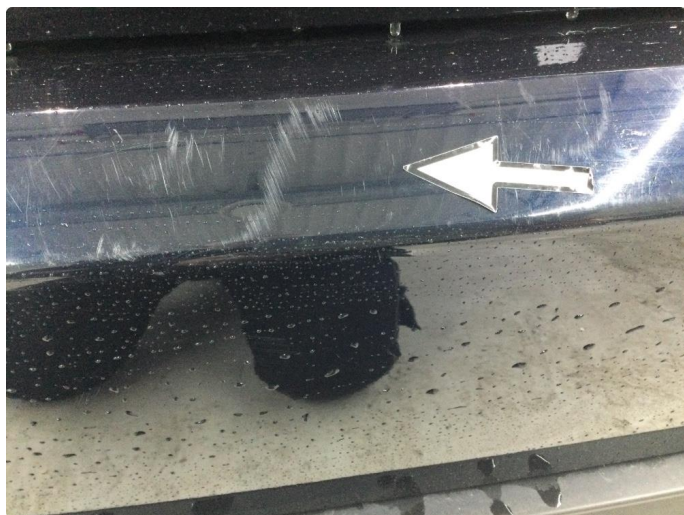
| Punkt | | Beskrivelse | Plassering |
|---|---|---|---|
| 1.7 | Støtfanger | ripe(r) | bak |

1.7 Ripe(r)

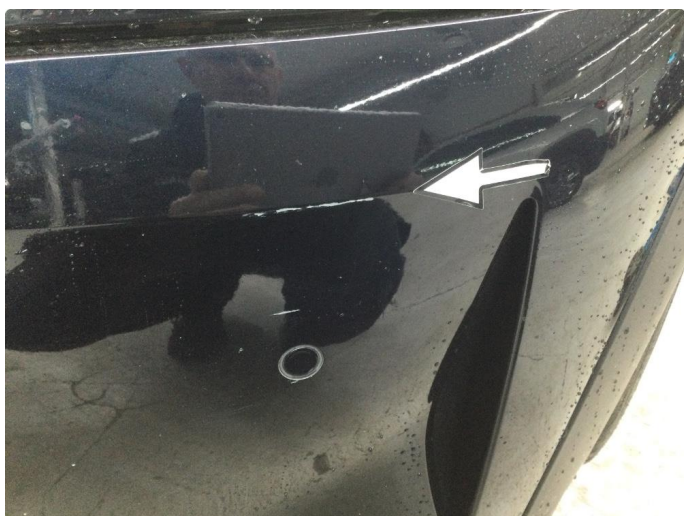
| Punkt | | Beskrivelse | Plassering |
|---|---|---|---|
| 1.8 | Støtfanger | ripe(r) ned til grunning | foran |

1.8 Ripe(r) ned til grunning
