BMW 330E XDRIVE 4WD

TESTDATO: 22.01.2026

AE62387

NBF Tilstandsrapport er utarbeidet av Norges Bilbransjeforbund og Forbrukerrådet.

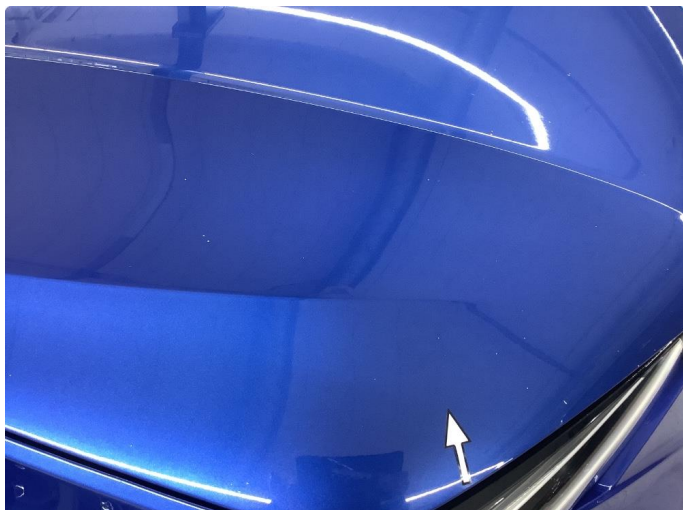
| Punkt | Beskrivelse | Plassering |
|---|---|---|
| 1.1 Panser | steinsprut | |

1.1 Steinsprut

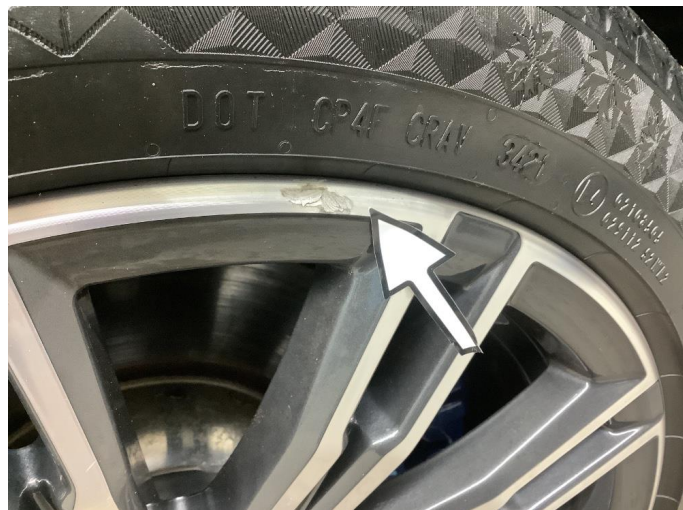
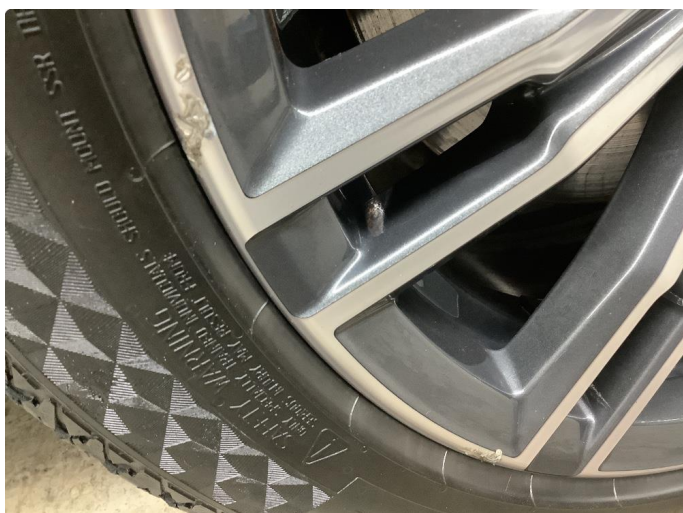
| Punkt | Beskrivelse | Plassering |
|---|---|---|
| 1.2 Dekk/Felger | kantkjørt felg Diamond Cut | høyre bak |

1.2 Kantkjørt felg Diamond Cut

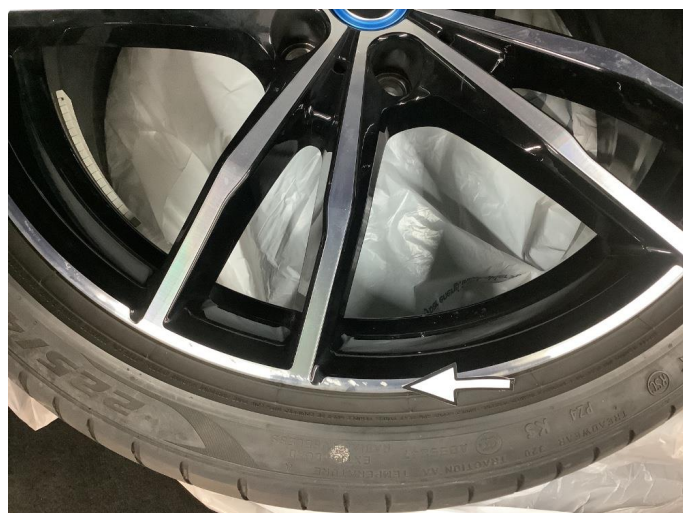
| Punkt | Beskrivelse | Plassering |
|---|---|---|
| 1.3 Dekk/Felger | kantkjørt felg Diamond Cut | |

1.3 Kantkjørt felg Diamond Cut

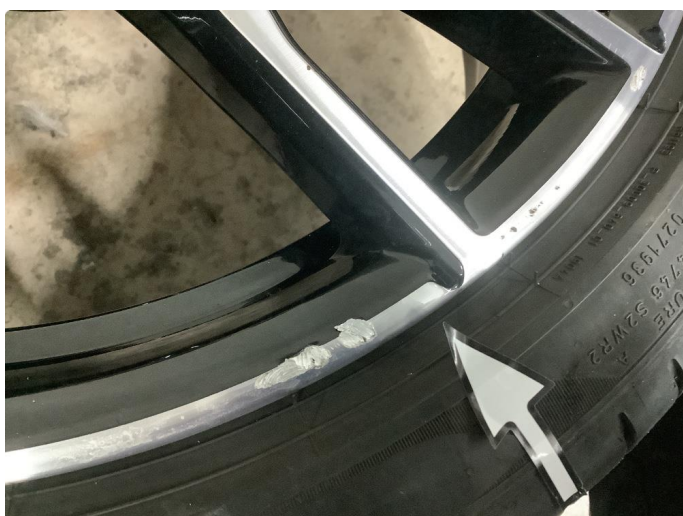
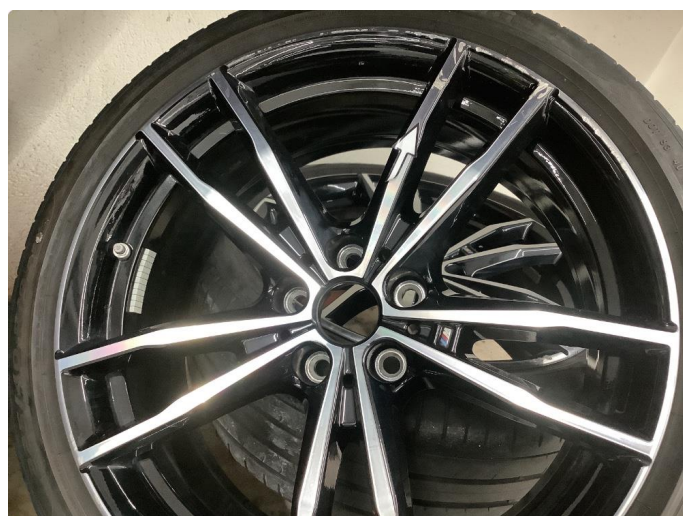
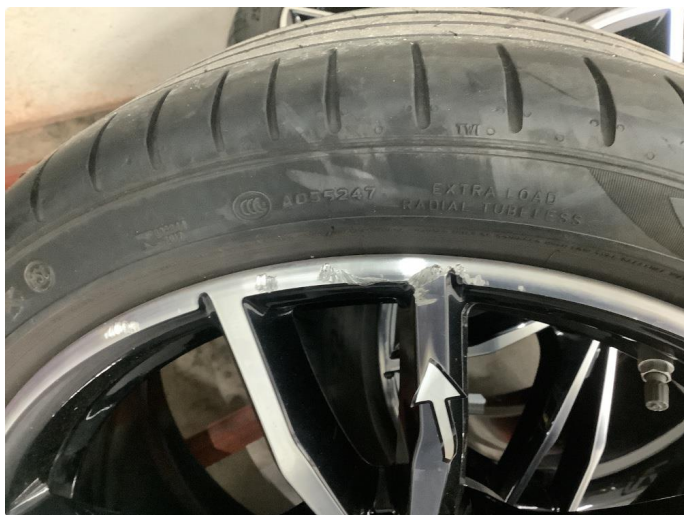
| Punkt | Beskrivelse | Plassering |
|---|---|---|
| 1.4 Dekk/Felger | kantkjørt felg Diamond Cut | |

1.4 Kantkjørt felg Diamond Cut

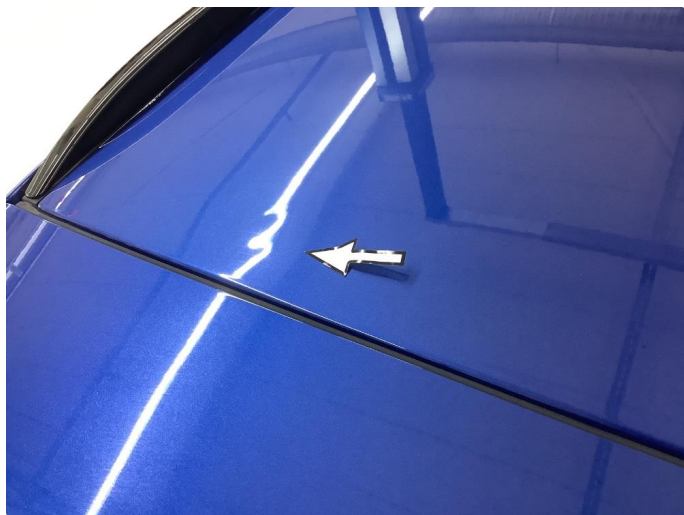
| Punkt | Beskrivelse | Plassering |
|---|---|---|
| 1.5 Tak | bulk | |

1.5 Bulk

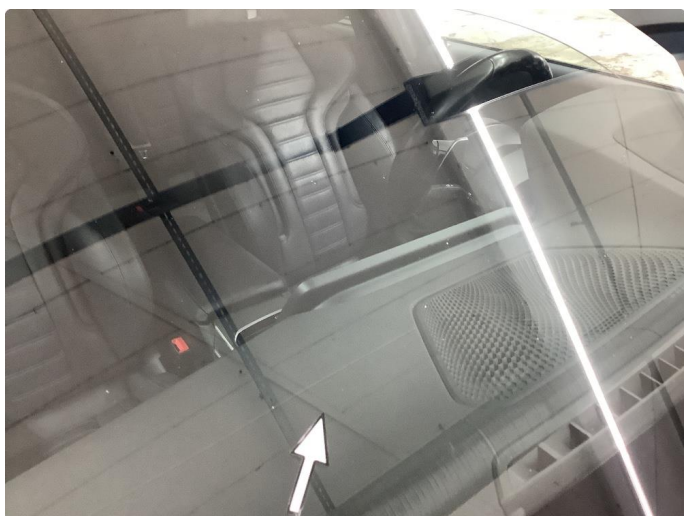
| Punkt | Beskrivelse | Plassering |
|---|---|---|
| 1.6 Frontvindu | steinsprut | |

1.6 Steinsprut
