MERCEDES-BENZ A 180 122 HK AUTOMAT 2WD

TESTDATO: 05.02.2026

NF72224

CHASSISNR: WDD1760421V051703

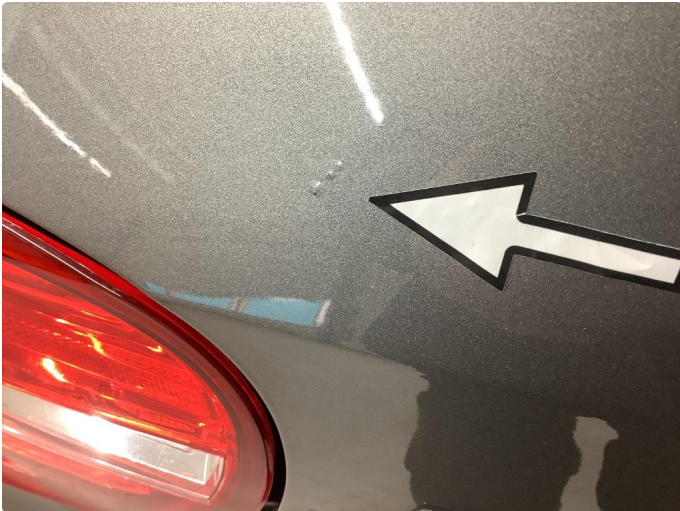
| Punkt | | Beskrivelse | Plassering |
|---|---|---|---|
| 1.1 | Bakluke | lakk flasser | bak |

1.1 Lakk flasser

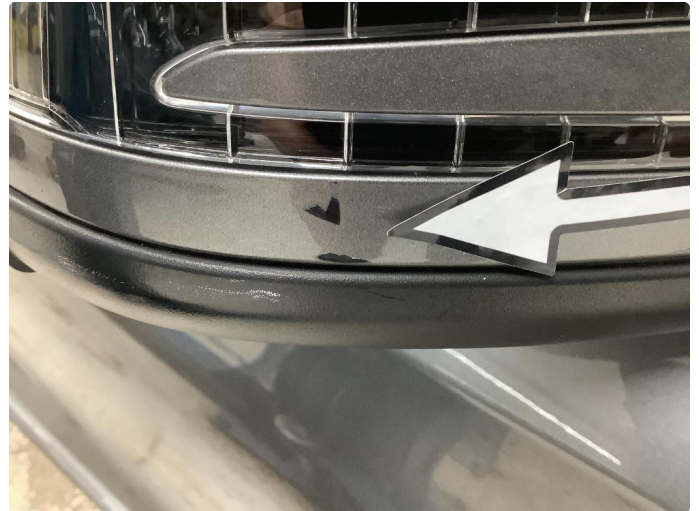
| Punkt | | Beskrivelse | Plassering |
|---|---|---|---|
| 1.2 | Speil | speilhus riper | høyre foran |

1.2 Speilhus riper

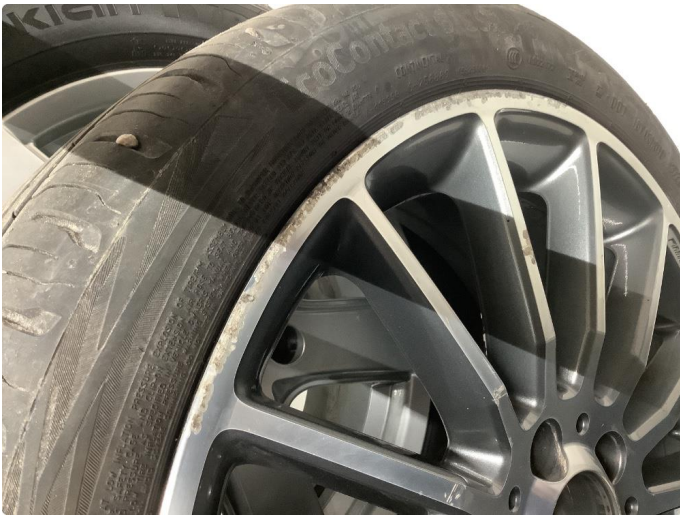
| Punkt | | Beskrivelse | Plassering |
|---|---|---|---|
| 1.3 | Dekk/Felger | kantkjørt felg | venstre foran - venstre bak |

1.3 Kantkjørt felg

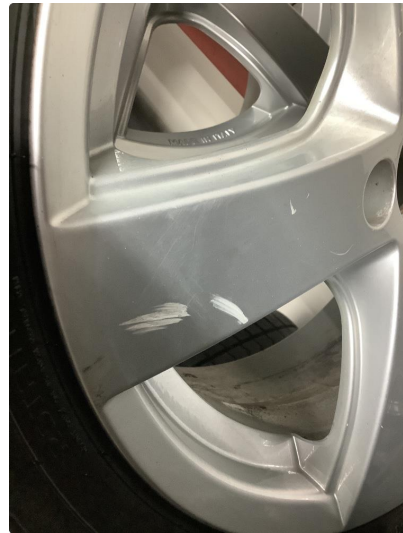
1.3 Kantkjørt felg

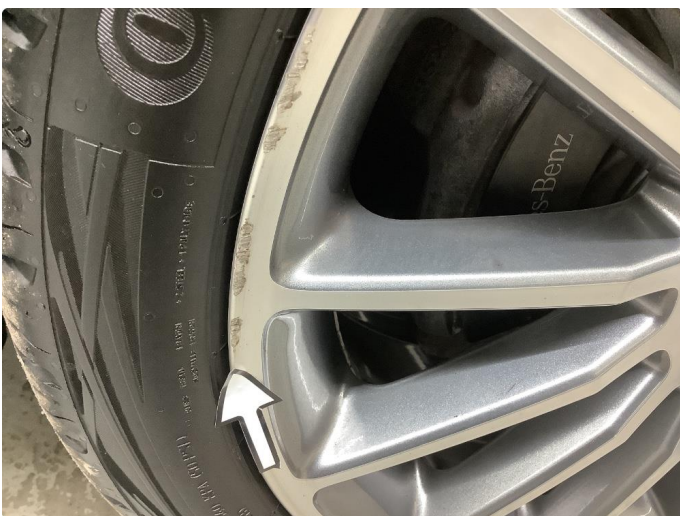
1.3 Kantkjørt felg

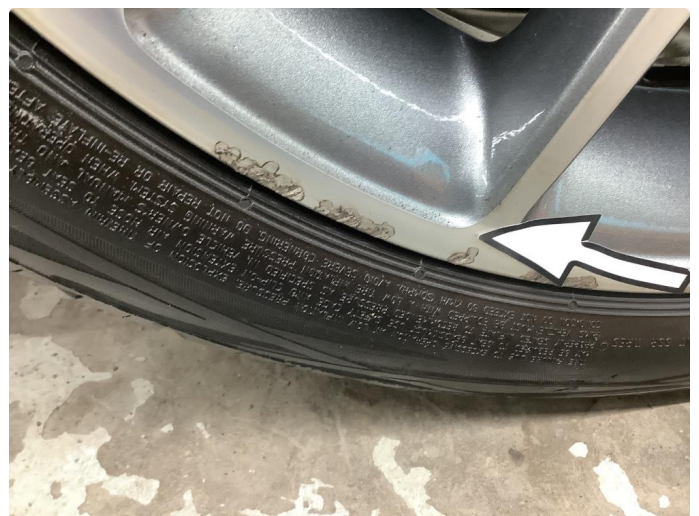
1.3 Kantkjørt felg

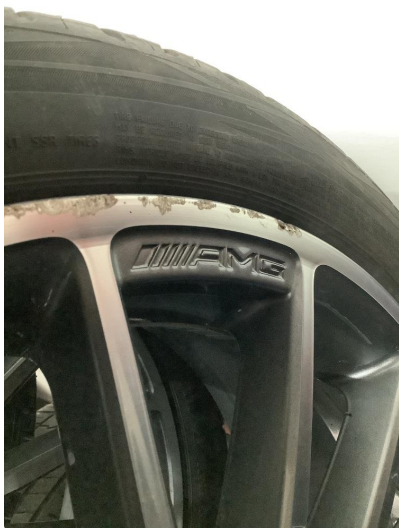
1.3 Kantkjørt felg
