VOLVO V60 TWIN ENGINE / G 4WD
TESTDATO: 05.03.2026
KODE: 1965413

SD86861

NBF Tilstandsrapport er utarbeidet av Norges Bilbransjeforbund og Forbrukerrådet.

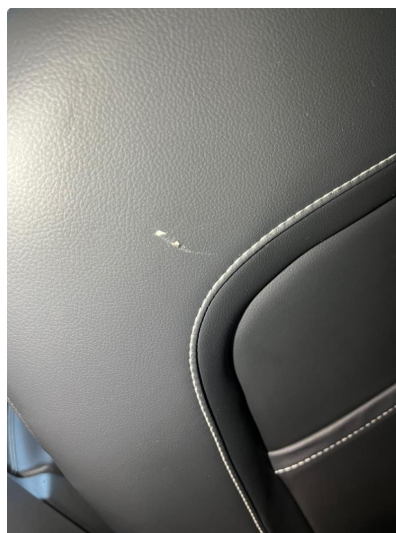
2.2 Skade på seterygg
