SKODA ENYAQ 80 / NY 2WD

TESTDATO: 20.03.2026

CHASSISNR: TMBJC9NY2PF021857

NBF Tilstandsrapport er utarbeidet av Norges Bilbransjeforbund og Forbrukerrådet.

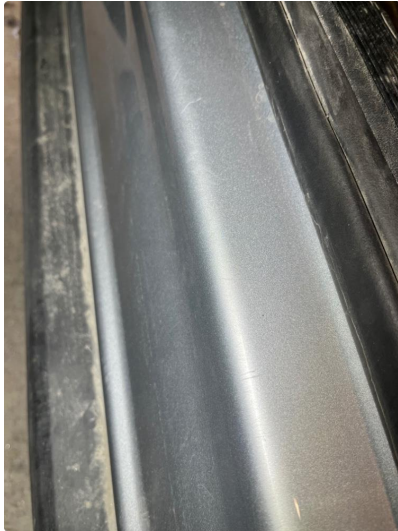
| Punkt | Beskrivelse | Plassering |
|---|---|---|
| 1.2 Terskler/innlastningssone | riper | venstre foran |

1.2 Riper

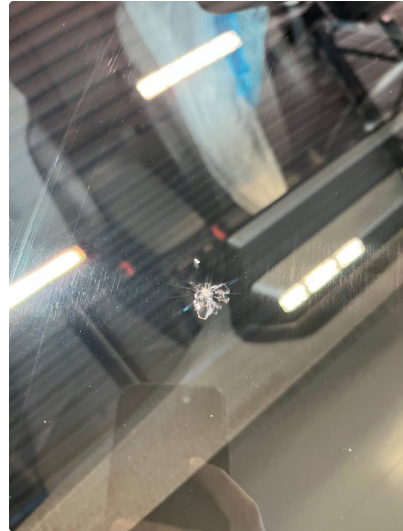
| Punkt | Beskrivelse | Plassering |
|---|---|---|
| 1.3 Vinduer | steinsprut | foran |

1.3 Steinsprut

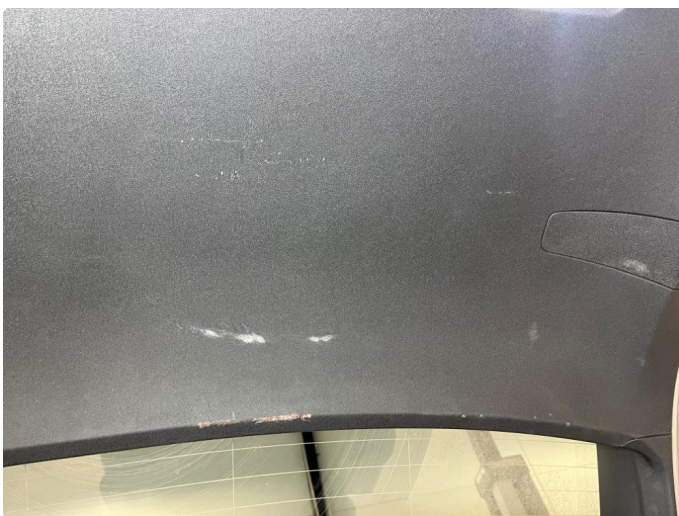
| Punkt | Beskrivelse | Plassering |
|---|---|---|
| 3.1 Teppet/bekledning | bakluketrekk ripe(r) | bak |

3.1 Bakluketrekk ripe(r)
