LEXUS NX300H 4WD

TESTDATO: 10.02.2026

LY81669

CHASSISNR: JTJBJRBZ902062035

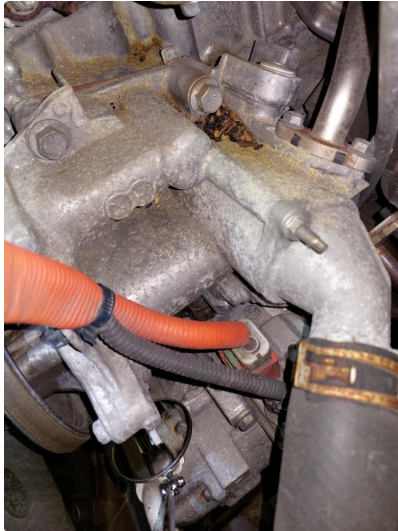
| Punkt | | Beskrivelse | Plassering |
|---|---|---|---|
| 1.1 | Kjølesystem/vannpumpe | kjølevannslekkasje fra vannpumpe | |

1.1 Kjølevannslekkasje fra vannpumpe
