**LEXUS RX 4X4**
**TESTDATO: 11.01.2024**
**KODE: 1322432**

<b>LJ64757</b>	<b>105 120 KM</b>	<b>13.09.2016</b> Førstegang registrert	<b>Bensin/ Batteri</b>
----------------	-------------------	--	----------------------------

NBF Tilstandsrapport er utarbeidet av Norges Bilbransjeforbund og Forbrukerrådet.

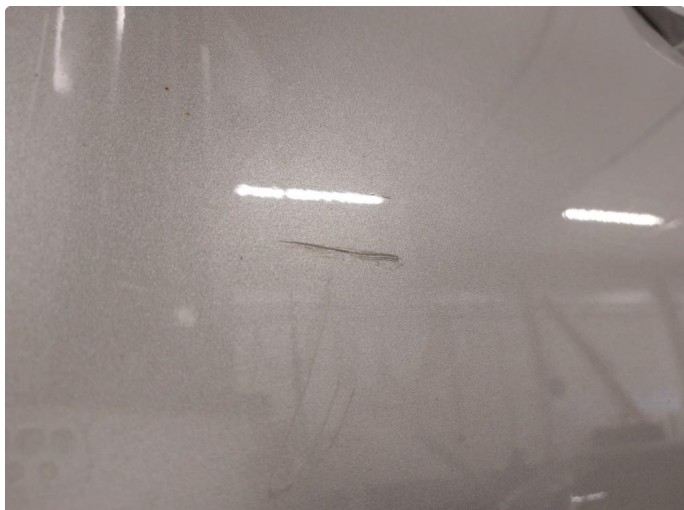
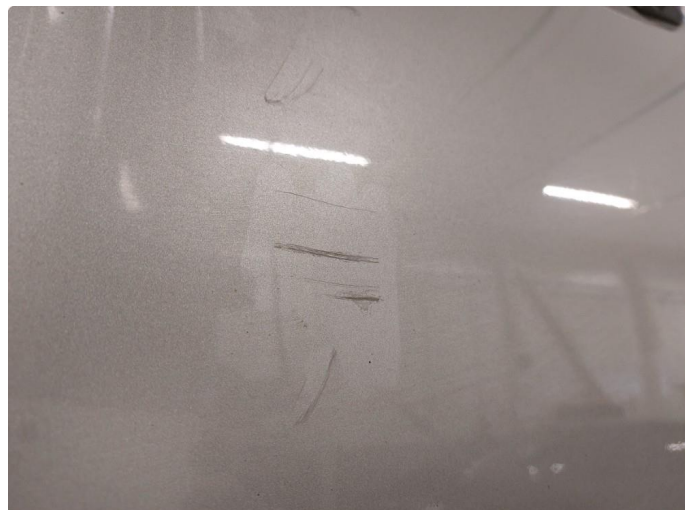
1.1 Riper

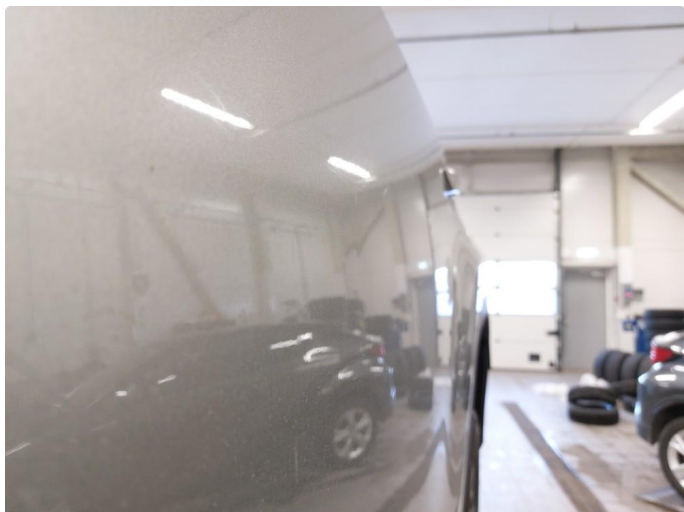
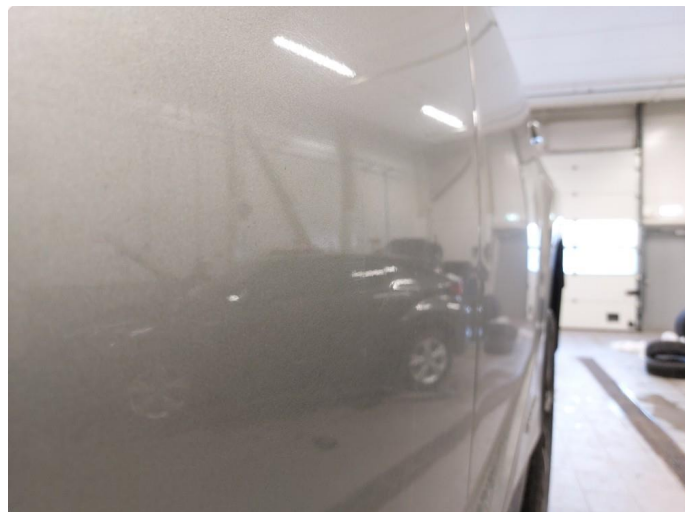
1.2 Bulk

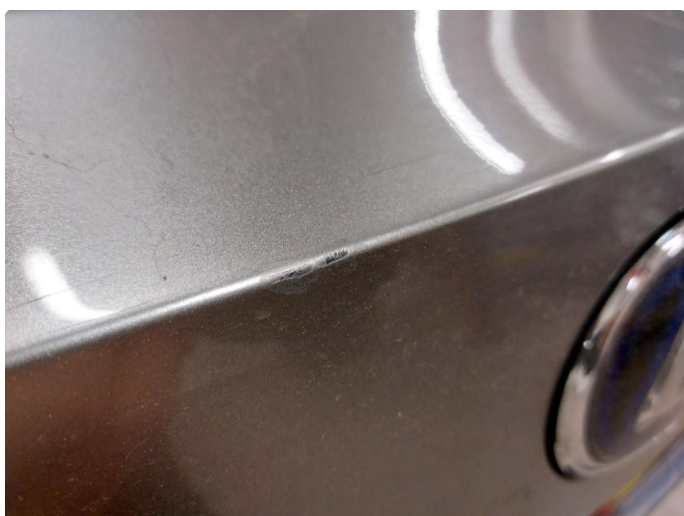
1.3 Ripe(r)

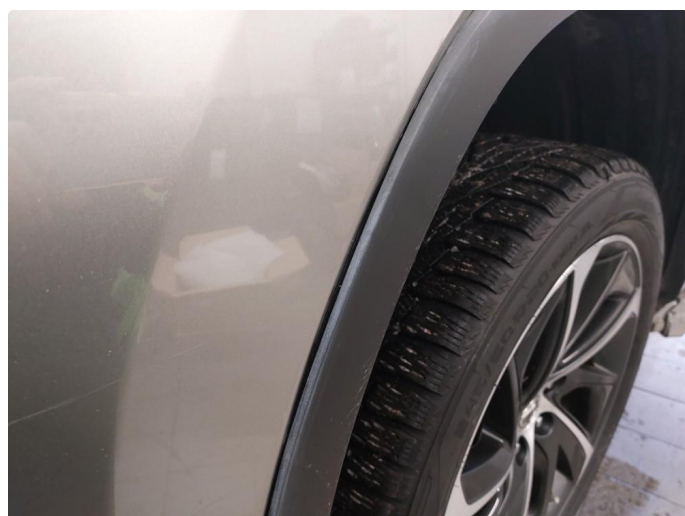
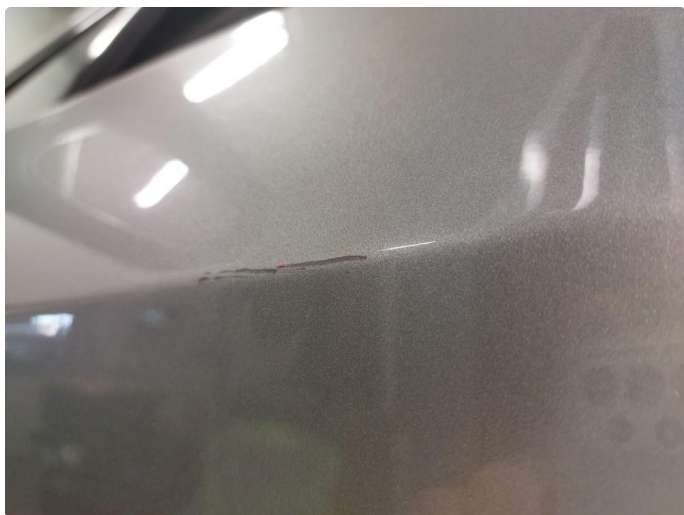
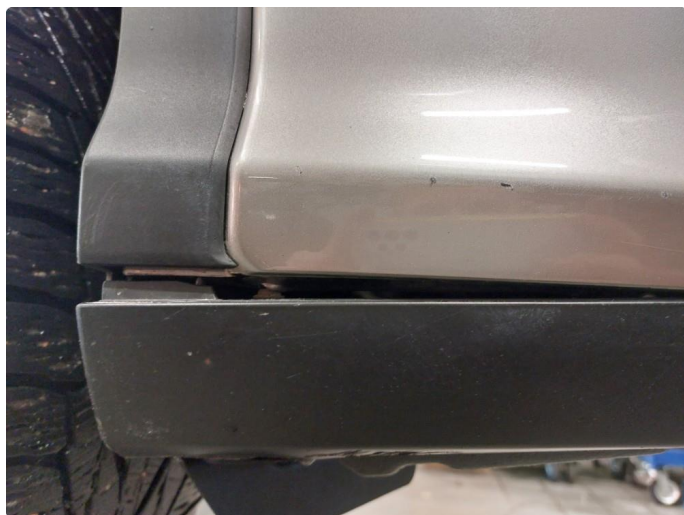
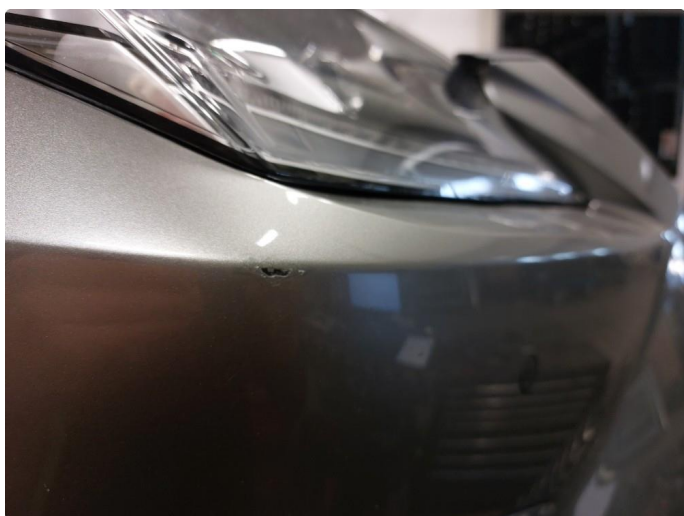
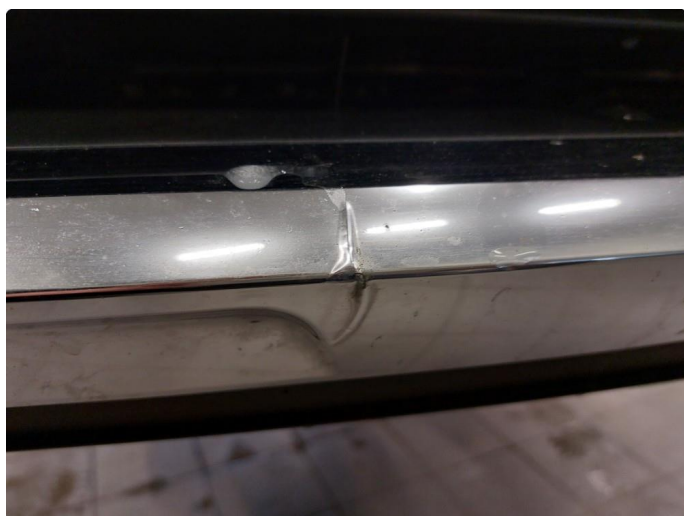
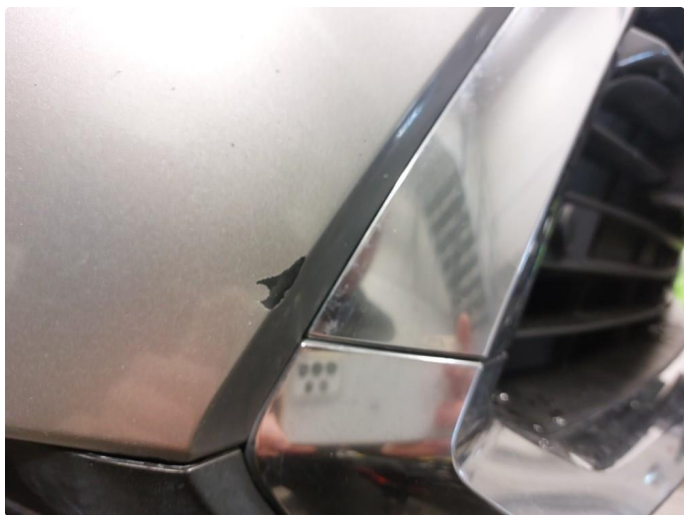
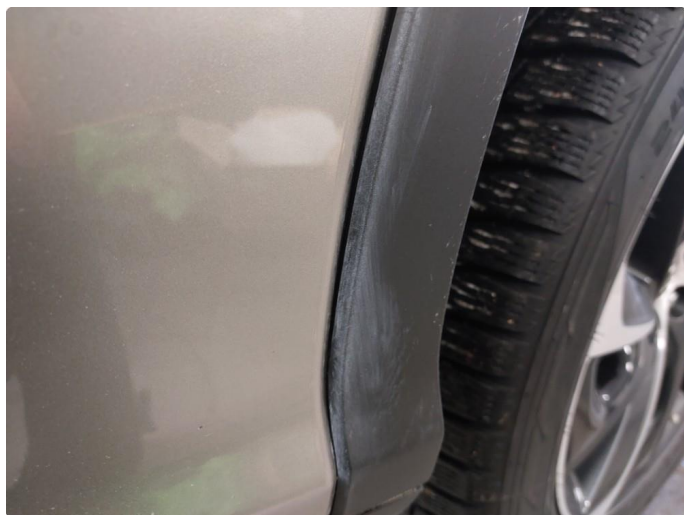
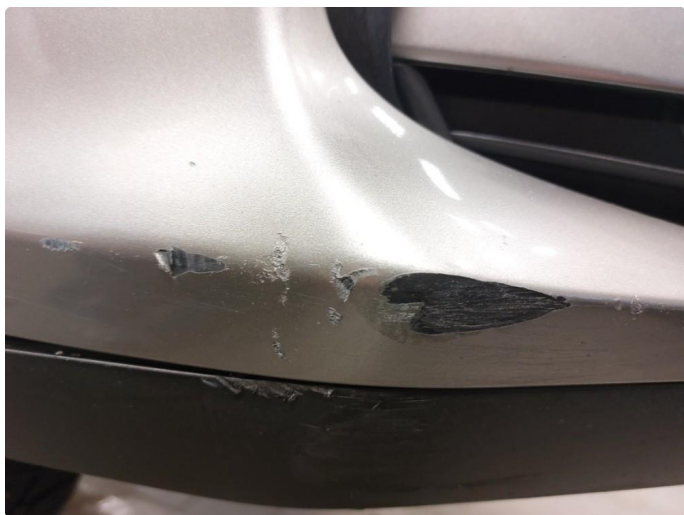
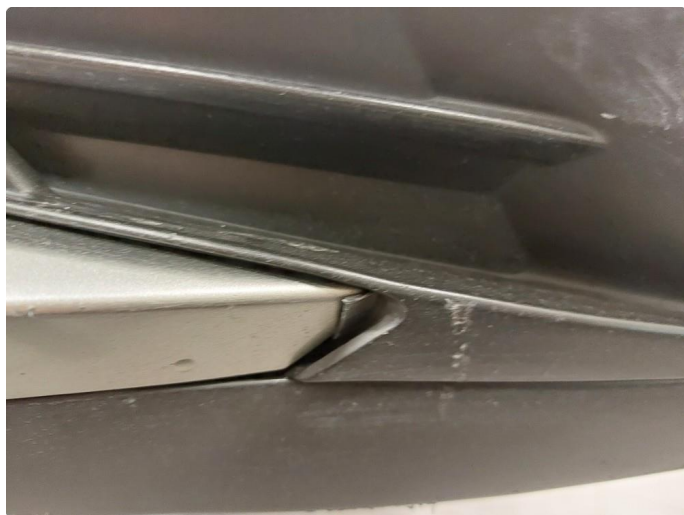
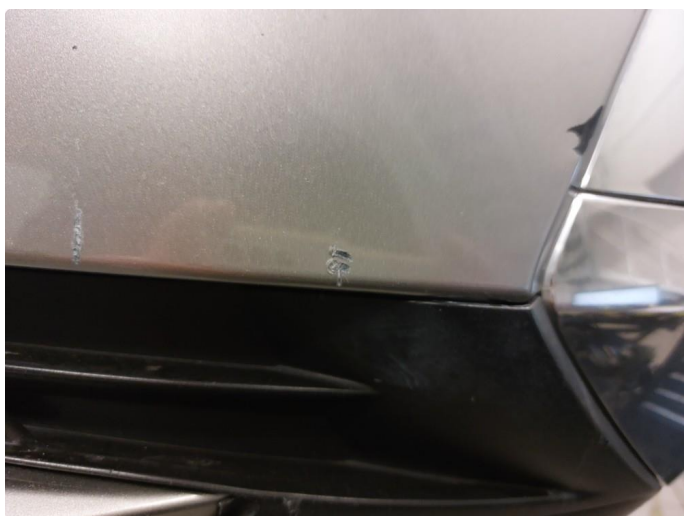
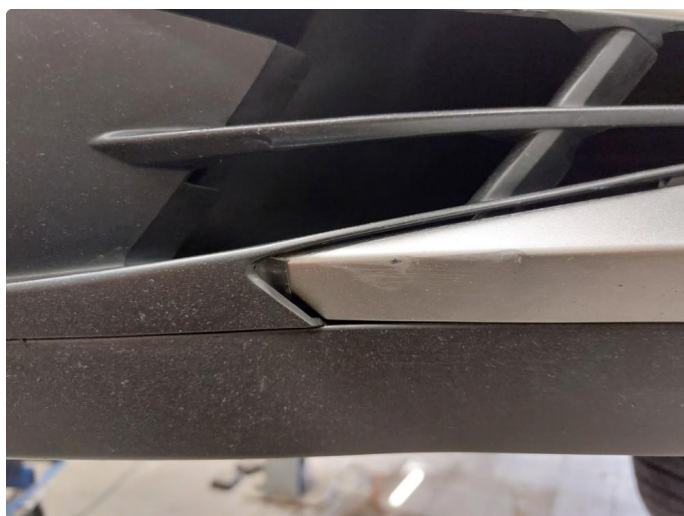
1.4 Skade

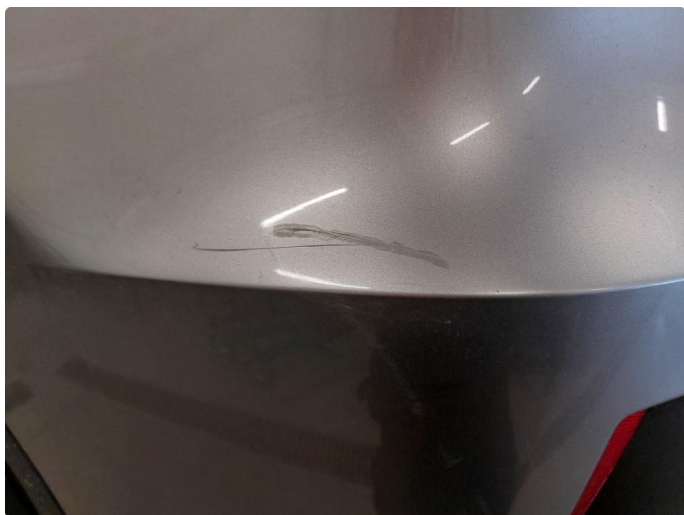
1.5 Ripe(r)

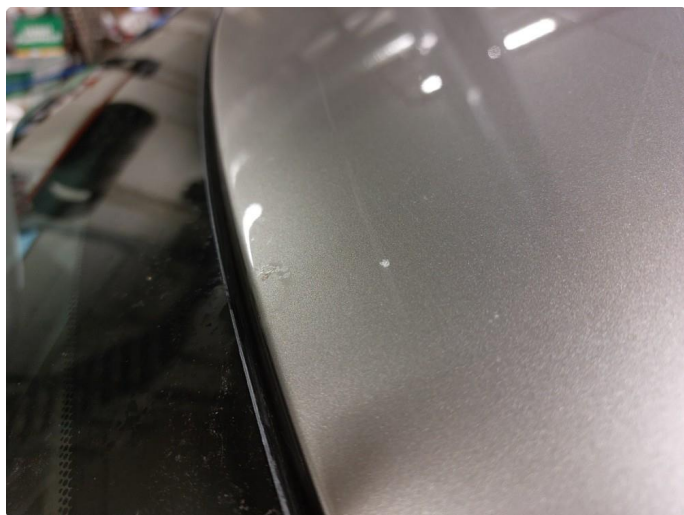
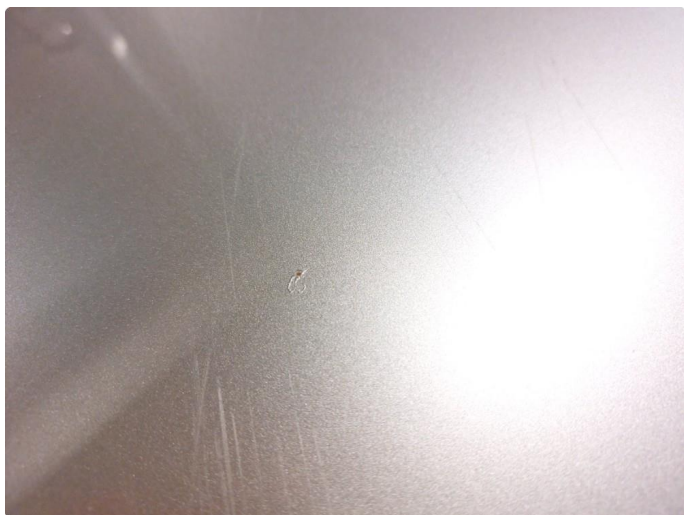
1.6 Steinsprut med rust
