**LEXUS IS300H 2WD**
**TESTDATO: 13.08.2025**
**KODE: 1781561**

<b>LJ62146</b>	<b>130 208 KM</b>	<b>01.02.2016</b> Førstegang registrert	<b>Bensin hybrid</b> - Hybrid, ikke ladbar
----------------	-------------------	--	---

<b>CHASSISNR:</b> JTHBH5D2205051074	<b>BRUKTIMPORT:</b> Nei
<b>KJØRETØY:</b> Personbil	<b>FRIST FOR PKK:</b> 30.06.2026

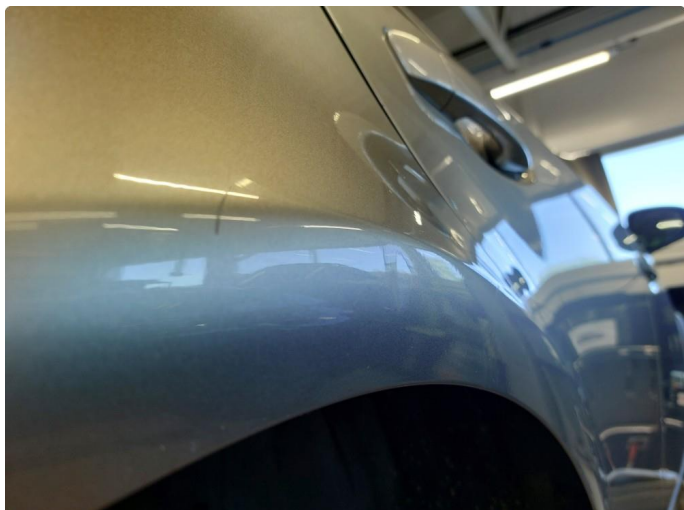
2.1 Bulk

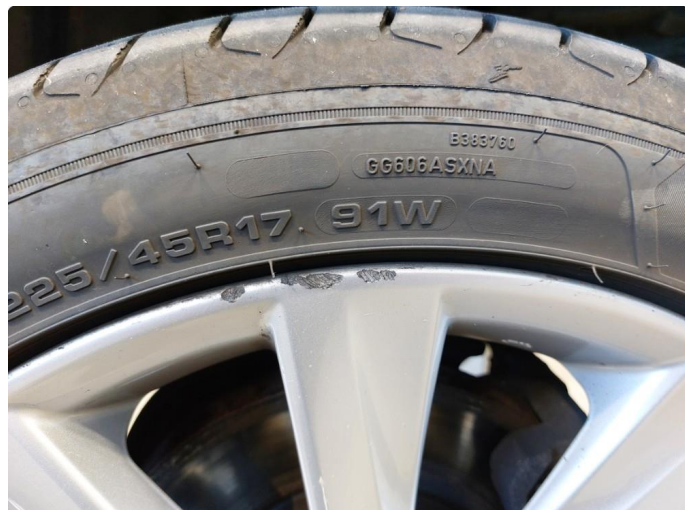
2.2 Skade på felg

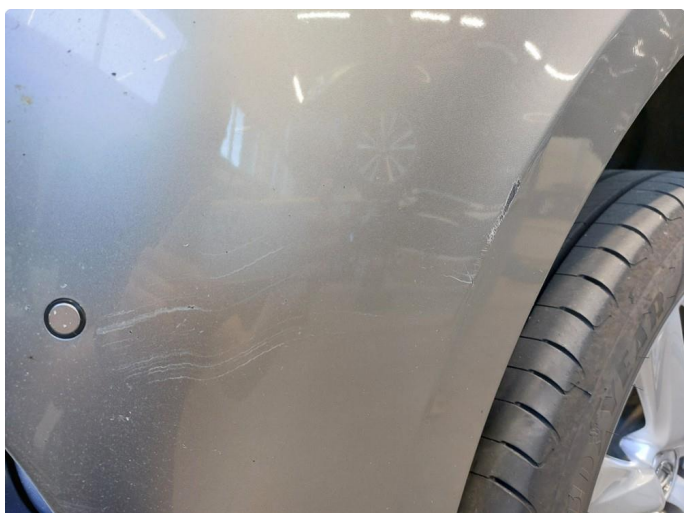
2.3 Ripe(r)

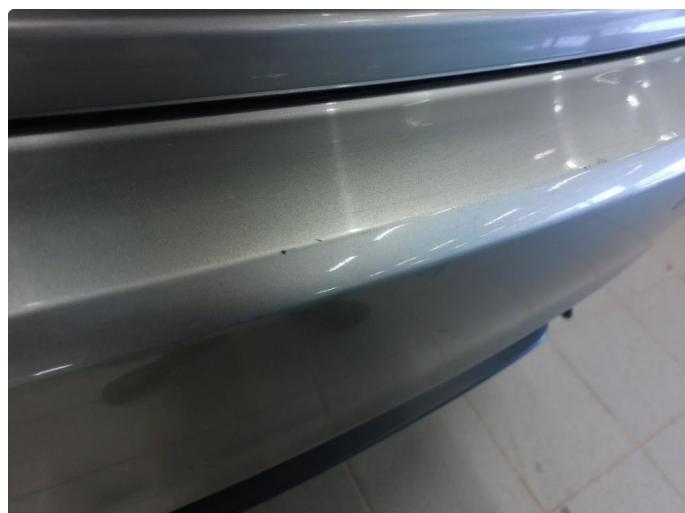
2.3 Ripe(r)

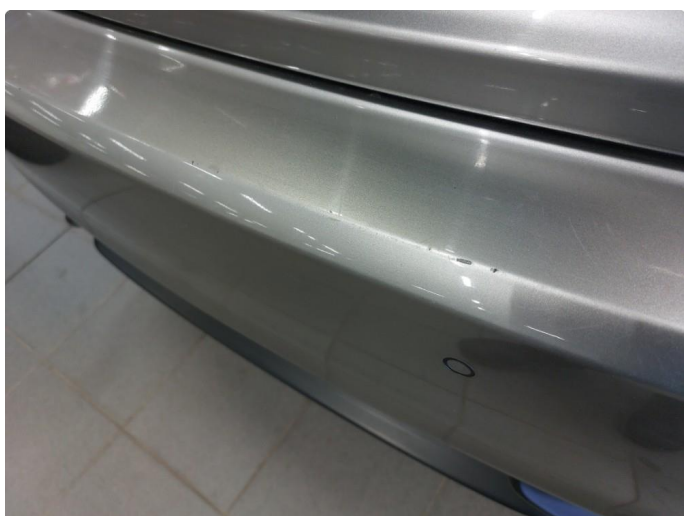
2.3 Ripe(r)

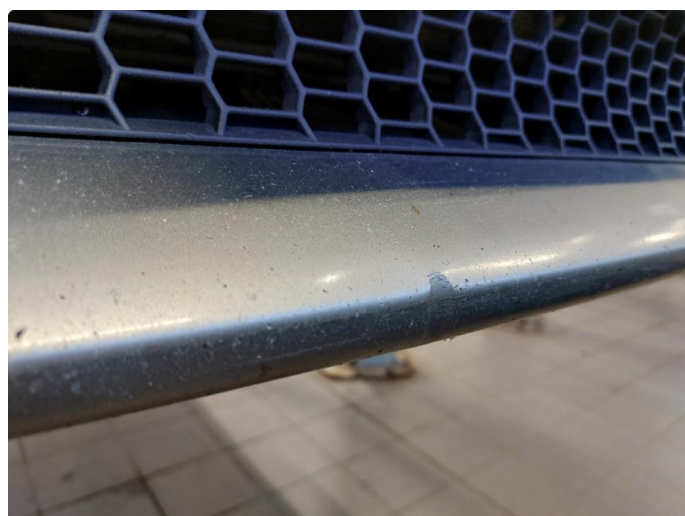
2.3 Ripe(r)

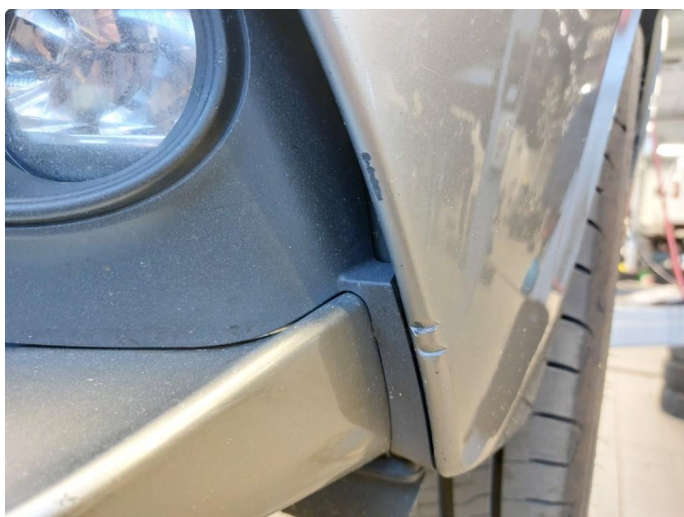
2.3 Ripe(r)

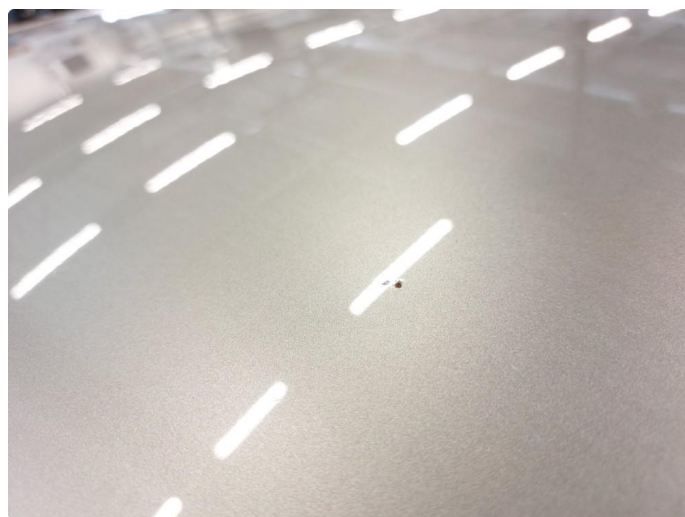
2.4 Steinsprut med rust

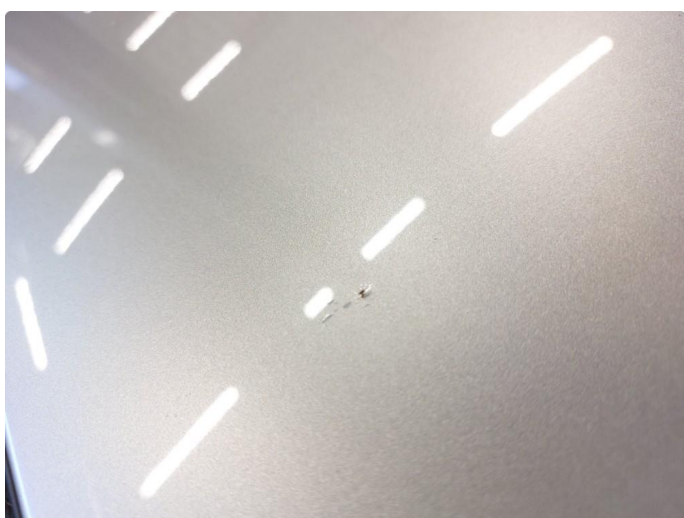
2.4 Steinsprut med rust

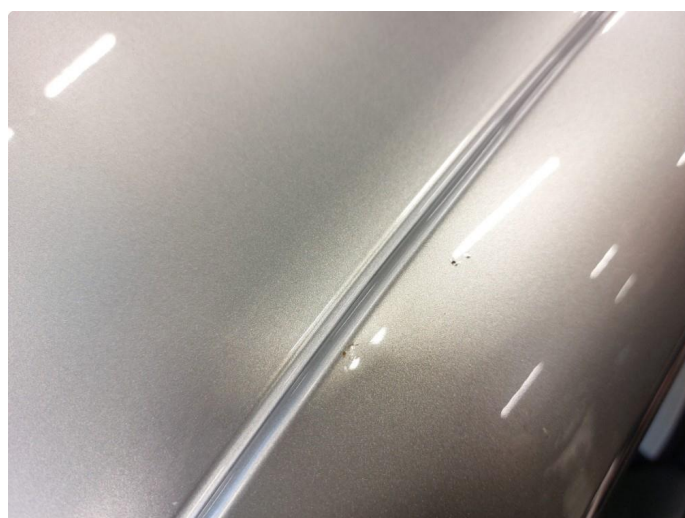
2.4 Steinsprut med rust

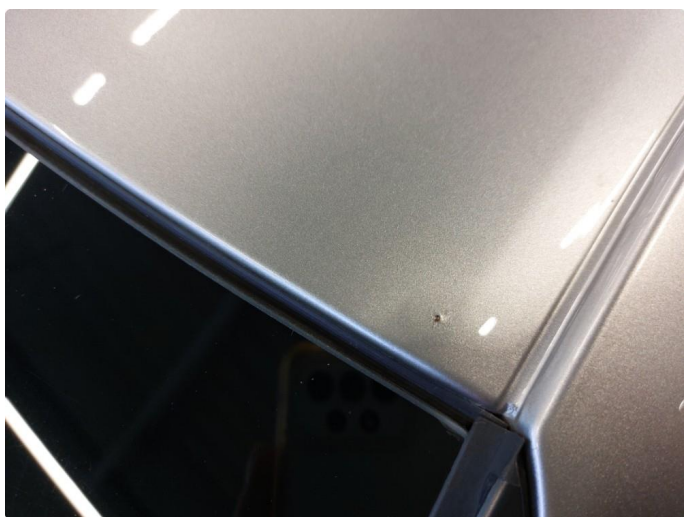
2.4 Steinsprut med rust

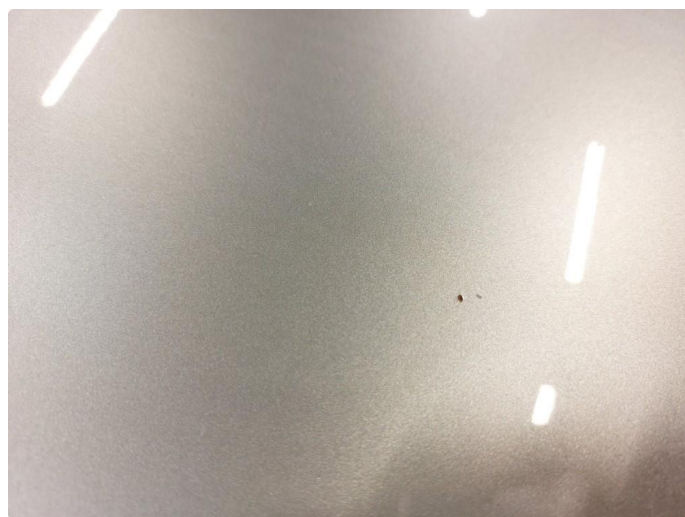
2.4 Steinsprut med rust

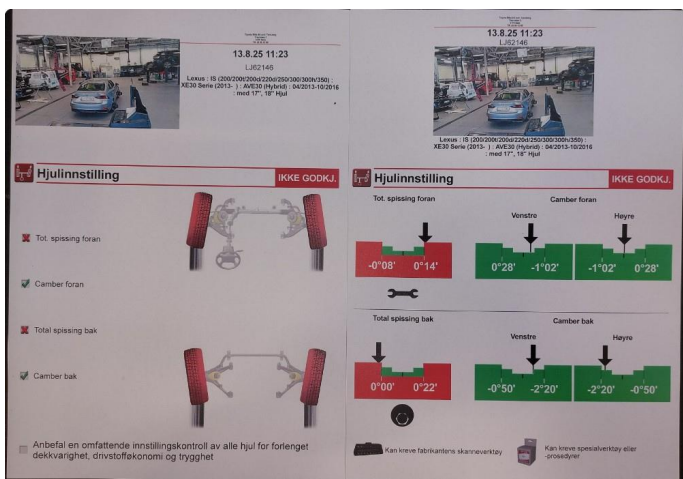
3.1 4-hjulsmåling/forstillingskontroll

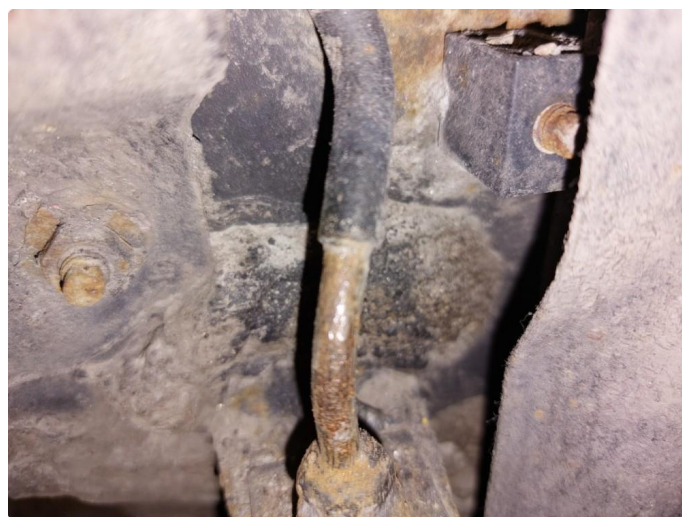
4.2 Rust

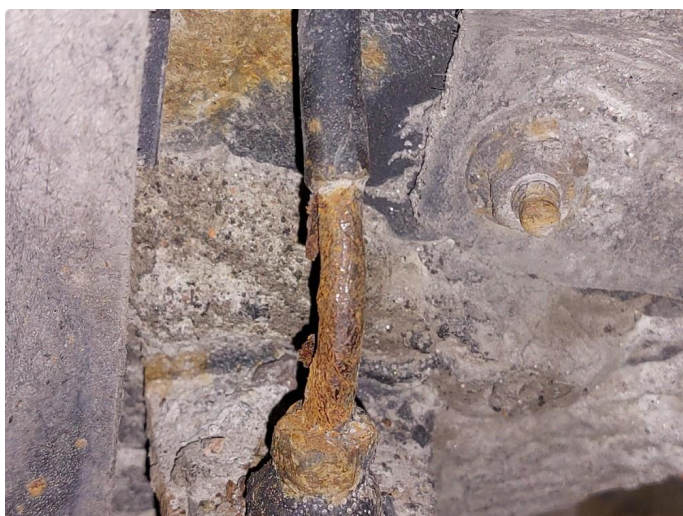
4.2 Rust

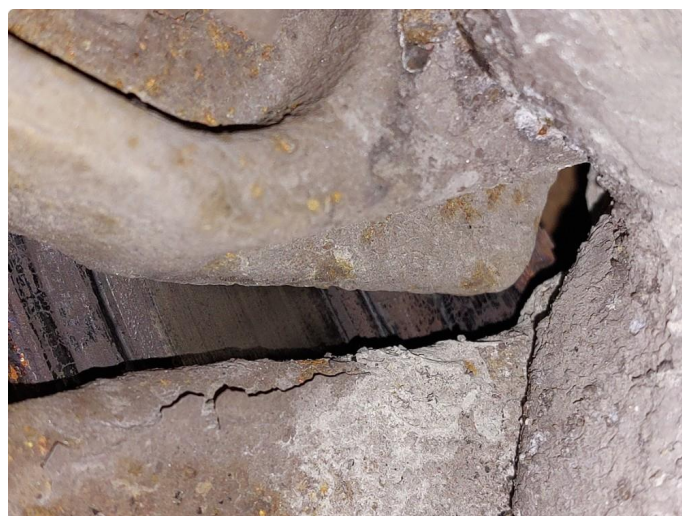
4.3 Mer enn 25% rust

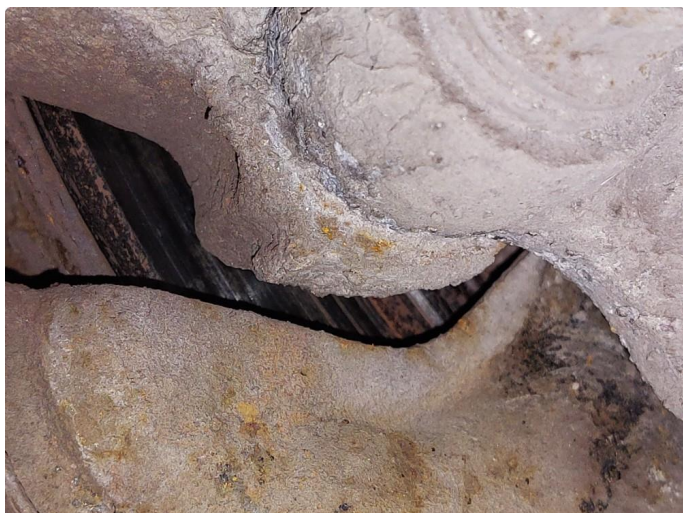
4.4 Rust
