LEXUS NX300H 4WD

TESTDATO: 10.06.2025

DP75099

NBF Tilstandsrapport er utarbeidet av Norges Bilbransjeforbund og Forbrukerrådet.

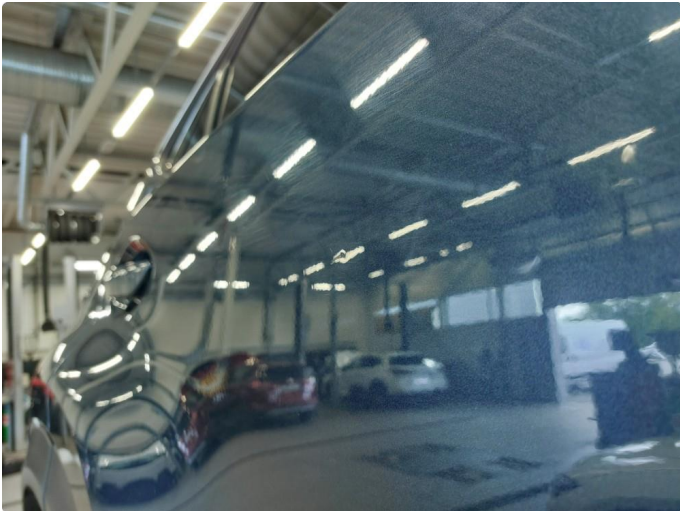
| Punkt | | Beskrivelse | Plassering |
|---|---|---|---|
| 1.1 | Dører | liten bulk | høyre bak |

1.1 Liten bulk

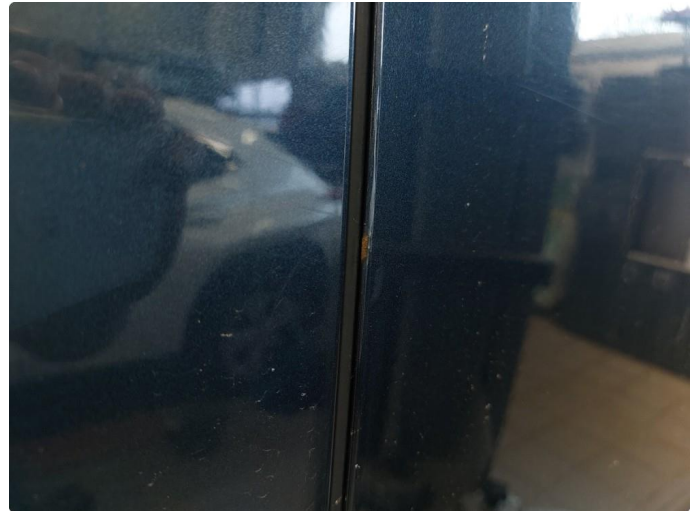
| Punkt | | Beskrivelse | Plassering |
|---|---|---|---|
| 1.2 | Dører | liten rustfleck | høyre foran |

1.2 Liten rustfleck

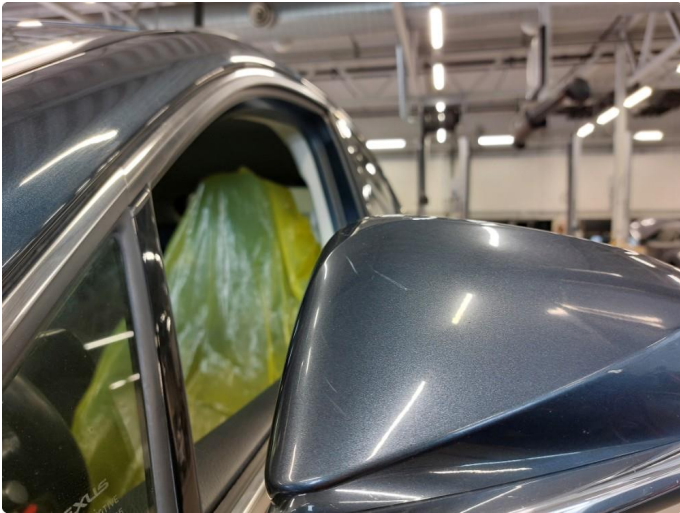
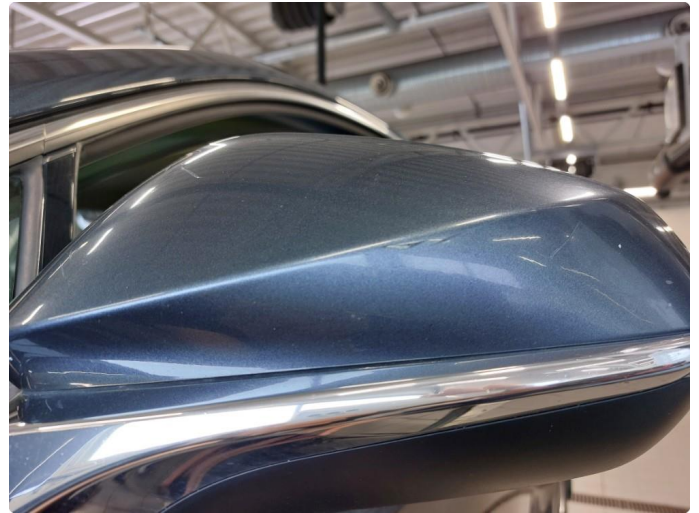
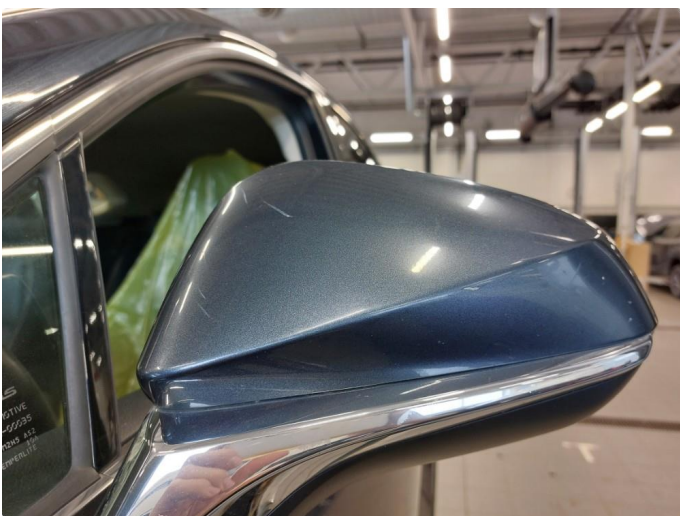
| Punkt | | Beskrivelse | Plassering |
|---|---|---|---|
| 1.3 | Speil | deksel ripet | venstre |

1.3 Deksel ripet

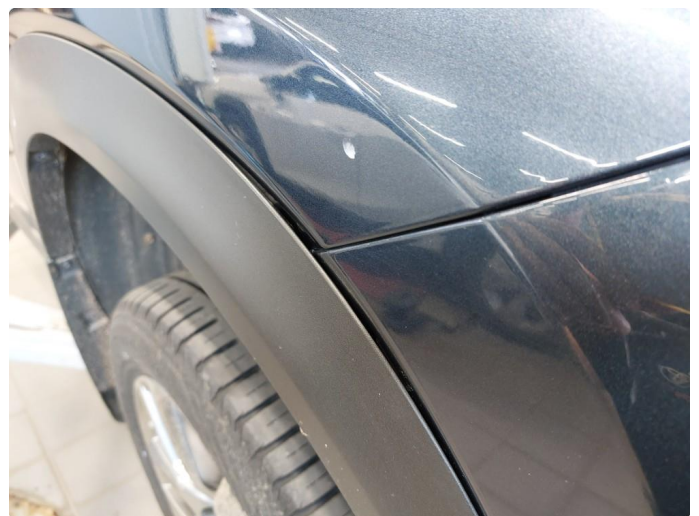
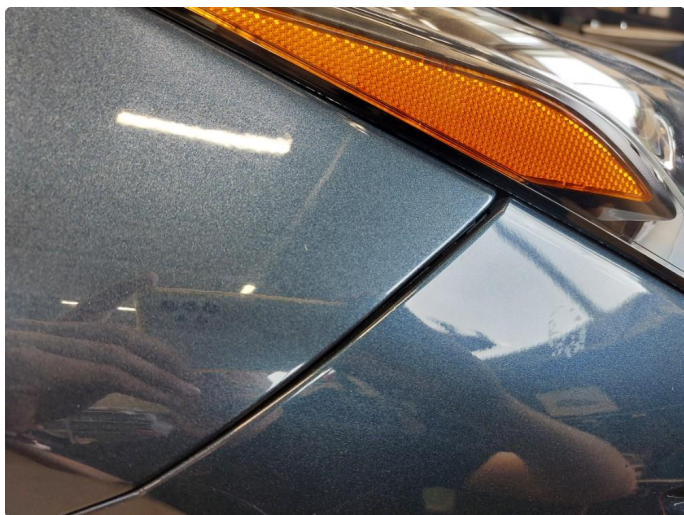
| Punkt | | Beskrivelse | Plassering |
|---|---|---|---|
| 1.4 | Støtfanger | litt skjev innfestning | høyre foran |

1.4 Litt skjev innfestning
