KIA KIA EV6

TESTDATO: 28.09.2026

CHASSISNR: KNAC481CPP5141036

NBF Tilstandsrapport er utarbeidet av Norges Bilbransjeforbund og Forbrukerrådet.

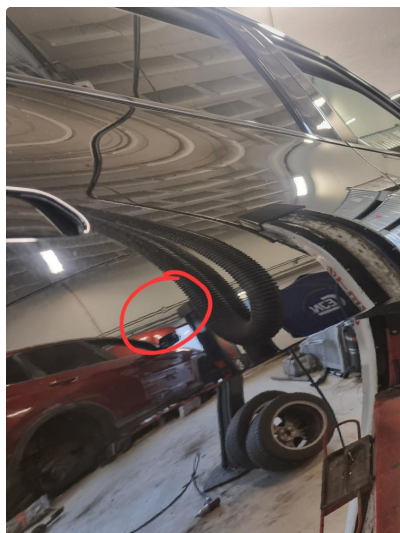
| Punkt | Beskrivelse | Plassering |
|---|---|---|
| 1.1 Dører | liten park-bulk | høyre bak |

1.1 Liten park-bulk

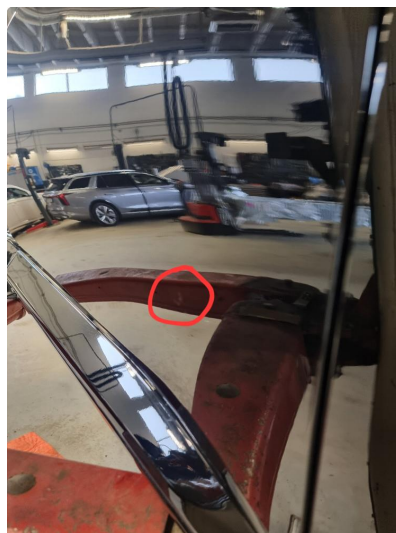
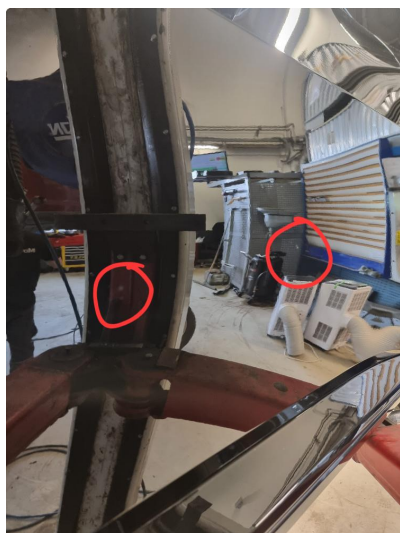
| Punkt | Beskrivelse | Plassering |
|---|---|---|
| 1.2 Dører | øvrige feil | høyre foran |

1.2 Øvrige feil

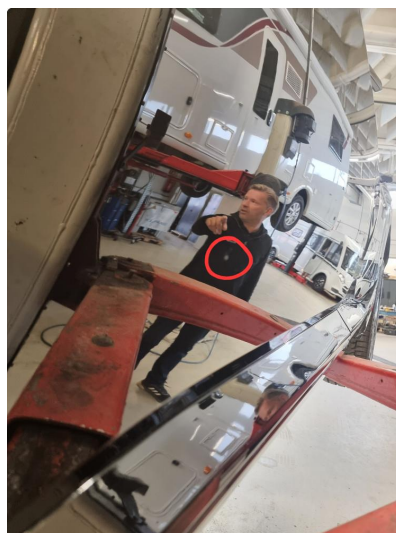
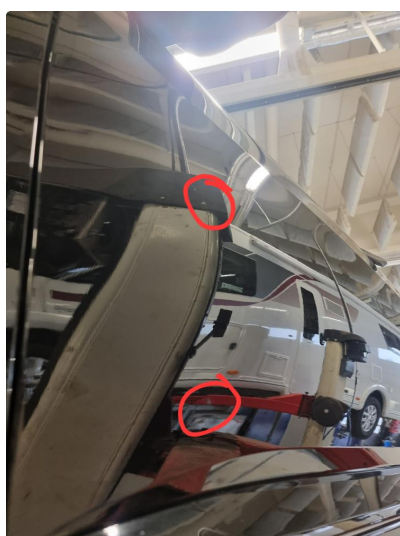
| Punkt | Beskrivelse | Plassering |
|---|---|---|
| 1.3 Dører | øvrige feil | venstre foran |

1.3 Øvrige feil

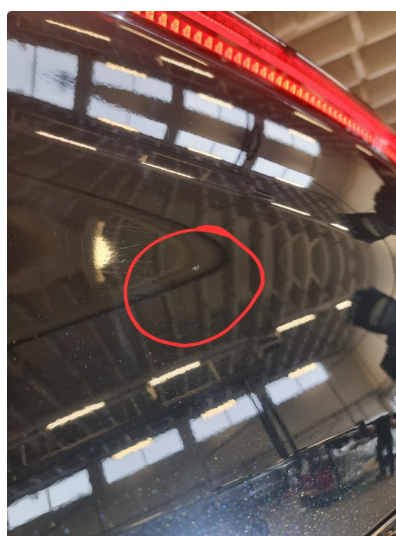
| Punkt | Beskrivelse | Plassering |
|---|---|---|
| 1.4 Bakluke | øvrige feil | |

1.4 Øvrige feil

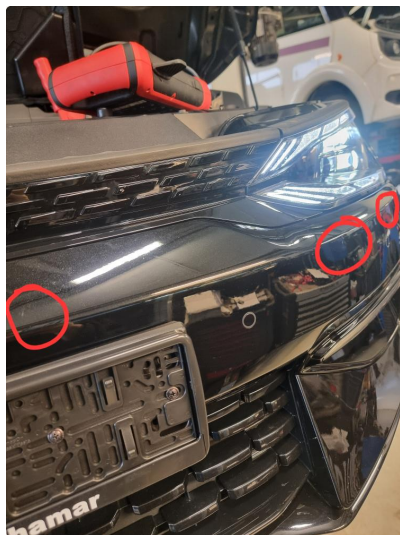
| Punkt | Beskrivelse | Plassering |
|---|---|---|
| 1.5 Støtfanger | stensprut | foran |

1.5 Stensprut
