HONDA HONDA CR-V 150 HK MANUELL 4WD

TESTDATO: 01.09.2025

SV27544

NBF Tilstandsrapport er utarbeidet av Norges Bilbransjeforbund og Forbrukerrådet.

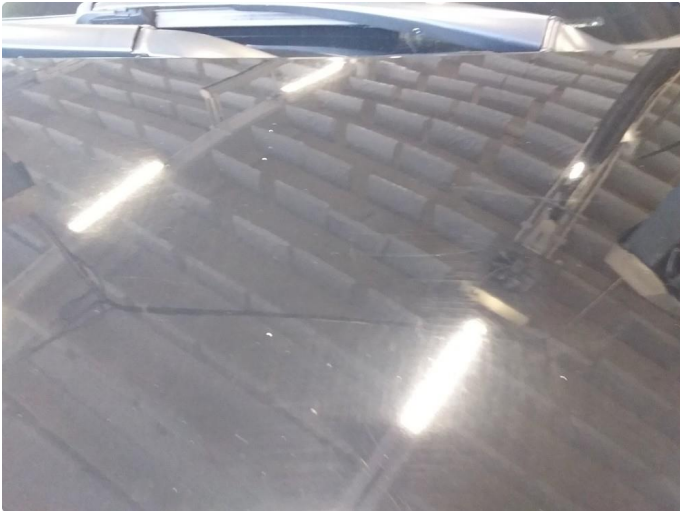
| Punkt | Beskrivelse | Plassering |
|---|---|---|
| 1.1 Panser | steinsprut | |

1.1 Steinsprut

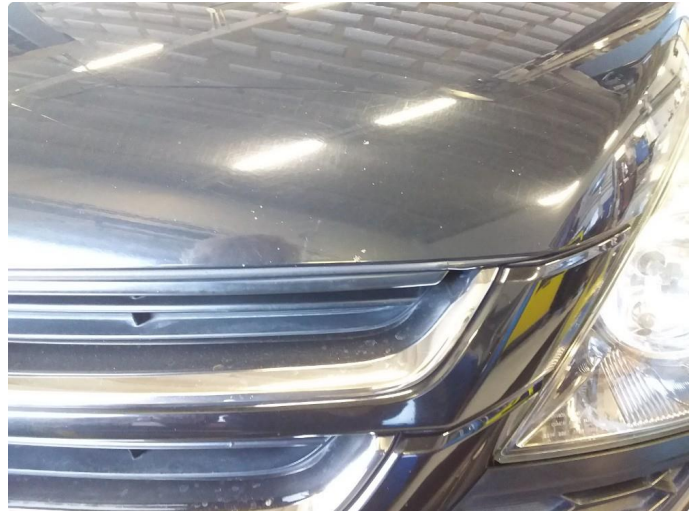
| Punkt | Beskrivelse | Plassering |
|---|---|---|
| 1.2 Panser | noe steinsprut med rust | nede |

1.2 Noe steinsprut med rust

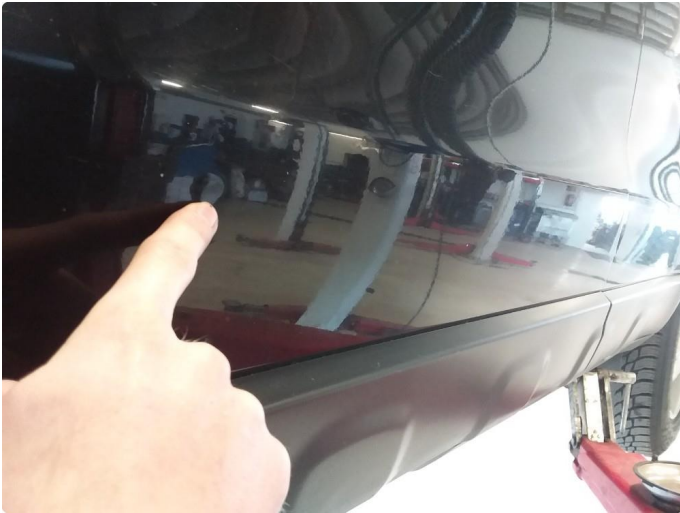
| Punkt | Beskrivelse | Plassering |
|---|---|---|
| 1.3 Dører | p-bulk | venstre foran |

1.3 P-bulk

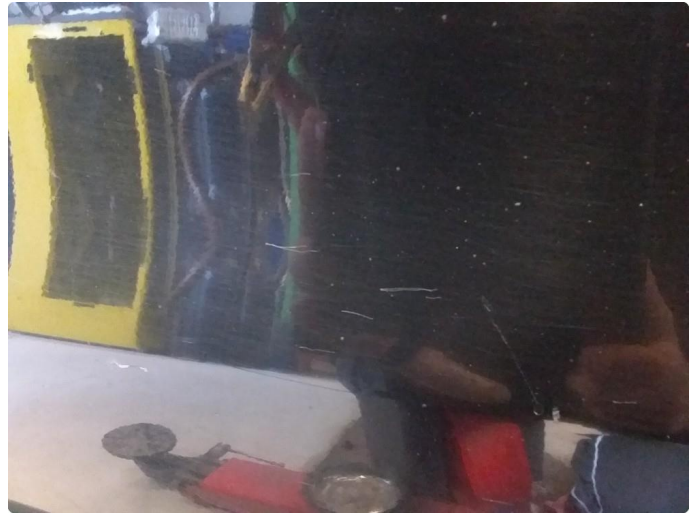
| Punkt | Beskrivelse | Plassering |
|---|---|---|
| 1.4 Dører | riper | venstre foran |

1.4 Riper

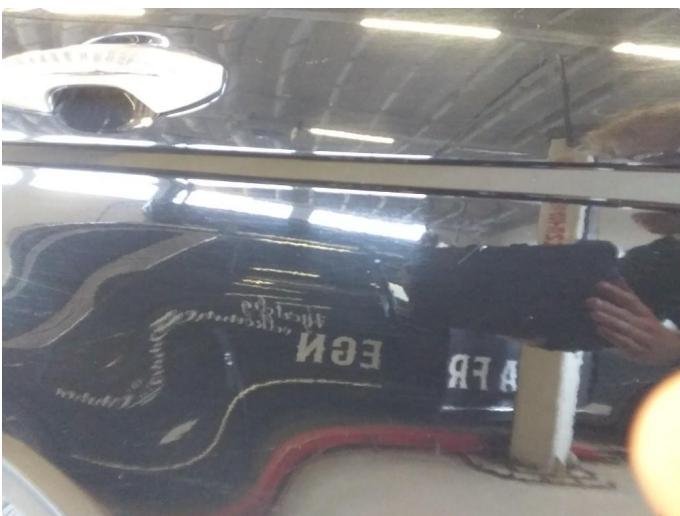
| Punkt | Beskrivelse | Plassering |
|---|---|---|
| 1.5 Dører | riper | høyre bak |

1.5 Riper

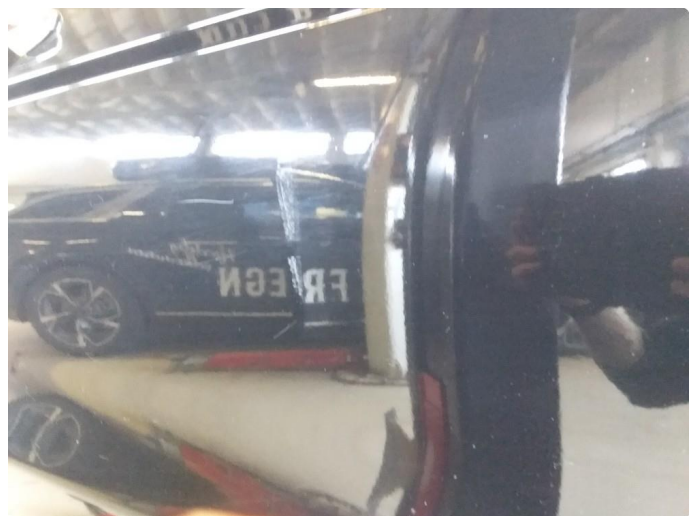
| Punkt | Beskrivelse | Plassering |
|---|---|---|
| 1.6 Dører | riper | høyre foran |

1.6 Riper

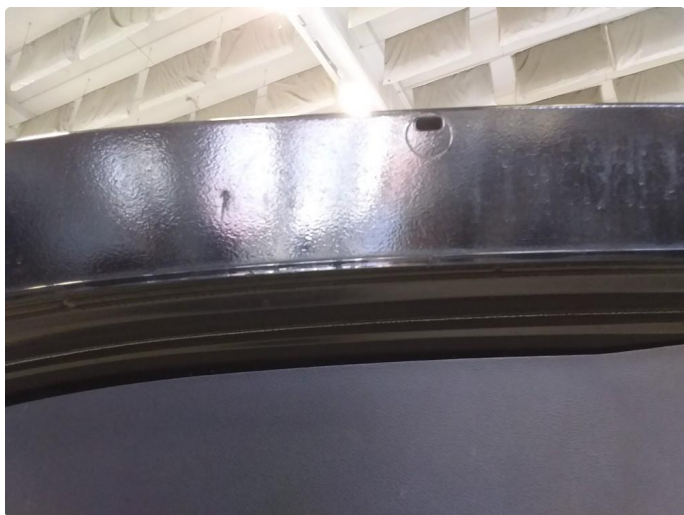
| Punkt | Beskrivelse | Plassering |
|---|---|---|
| 1.7 Bakluke | bulk | venstre |

1.7 Bulk

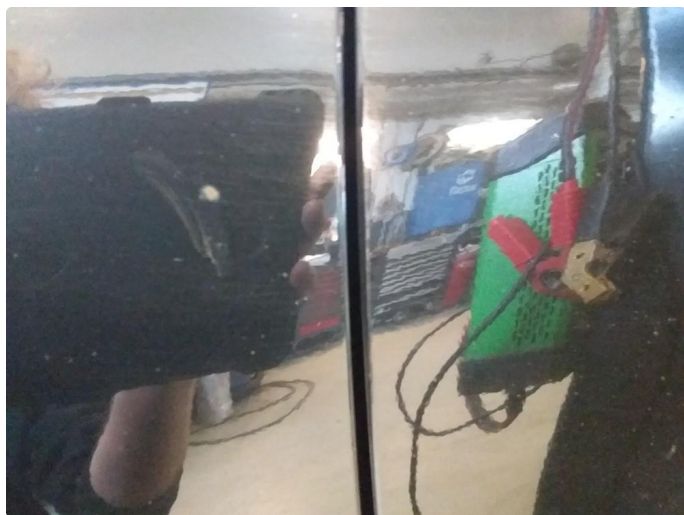
| Punkt | Beskrivelse | Plassering |
|---|---|---|
| 1.8 Skjermer | rust | |

1.8 Rust

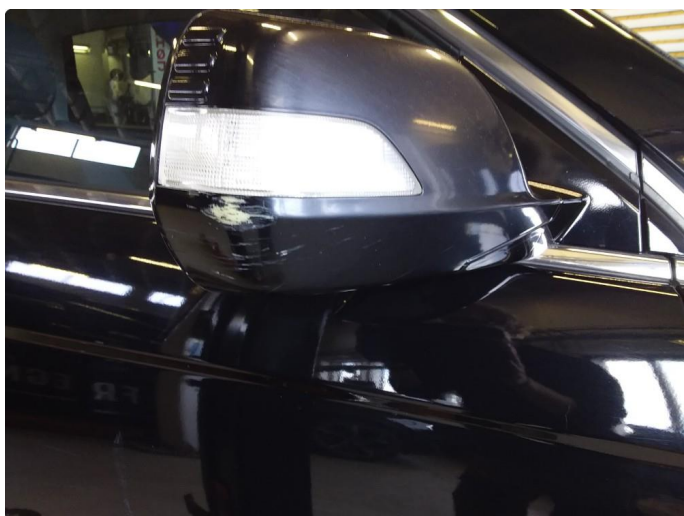
| Punkt | Beskrivelse | Plassering |
|---|---|---|
| 1.9 Speil | deksel skadet/ripe | høyre foran |

1.9 Deksel skadet/ripe

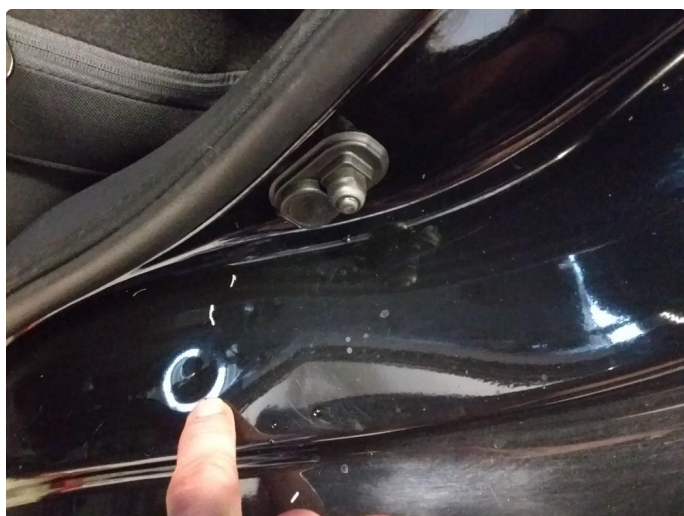
| Punkt | Beskrivelse | Plassering |
|---|---|---|
| 1.10 Døråpning | noen riper og småbulker | venstre bak |

1.10 Noen riper og småbulker

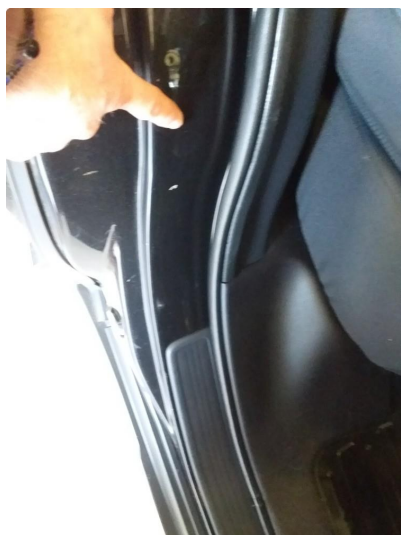
| Punkt | Beskrivelse | Plassering |
|---|---|---|
| 1.11 Døråpning | noen riper og småbulker | høyre bak |

1.11 Noen riper og småbulker

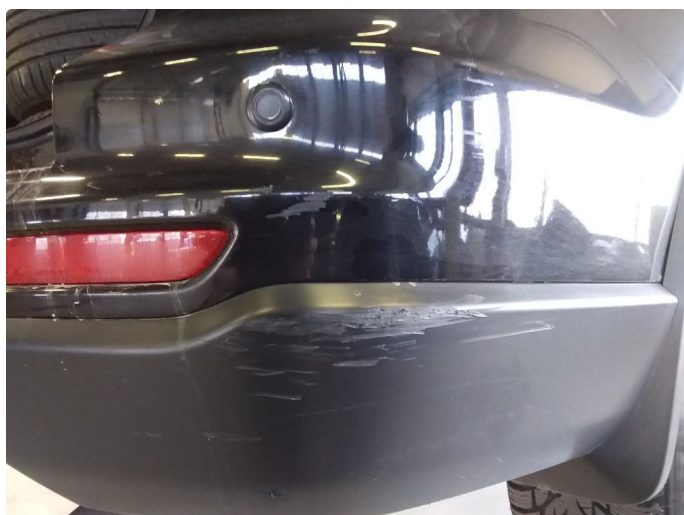
| Punkt | Beskrivelse | Plassering |
|---|---|---|
| 1.12 Støtfanger | ripe(r) | høyre bak - venstre bak - midten bak |

1.12 Ripe(r)

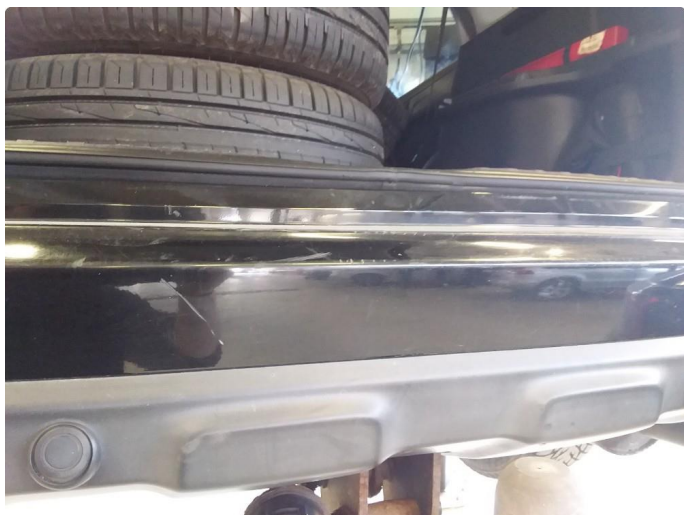
1.12 Ripe(r)

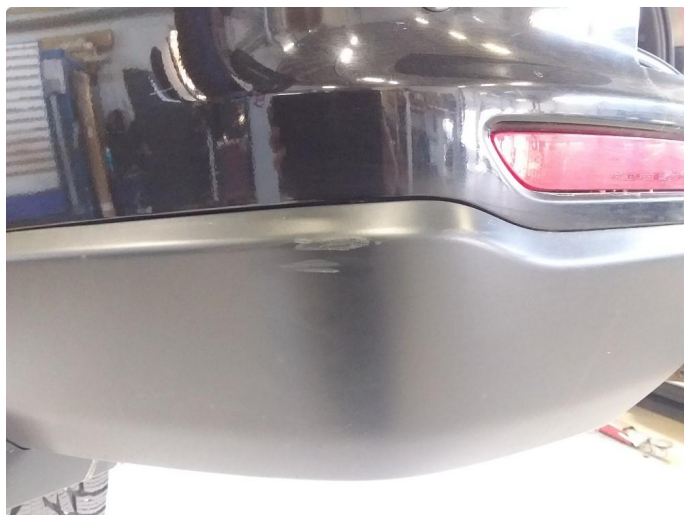
1.12 Ripe(r)

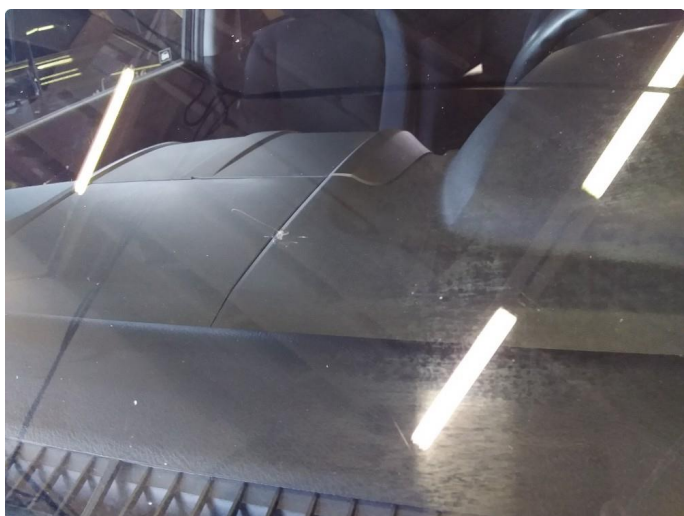
| Punkt | Beskrivelse | Plassering |
|---|---|---|
| 1.13 Frontvindu | steinsprut med sprekk | nede |

1.13 Steinsprut med sprekk

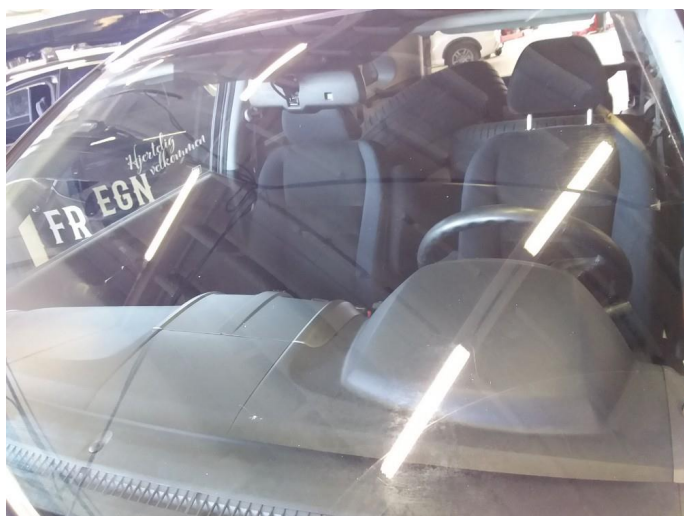
| Punkt | Beskrivelse | Plassering |
|---|---|---|
| 1.14 Frontvindu | steinsprut | |

1.14 Steinsprut

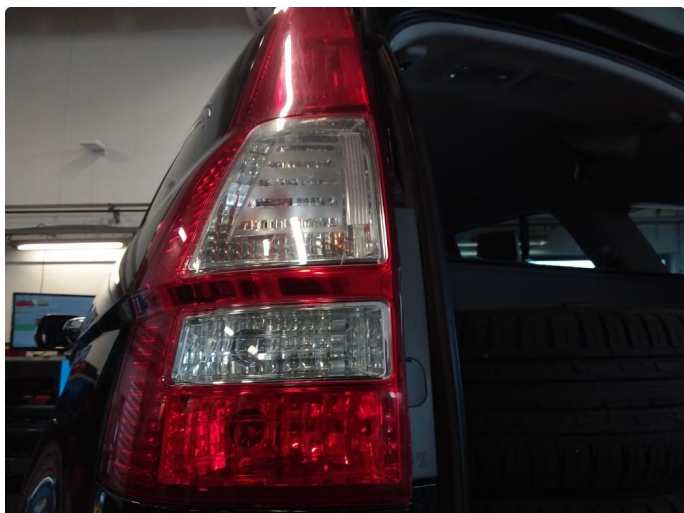
| Punkt | Beskrivelse | Plassering |
|---|---|---|
| 2.1 Lys bak | defekt / sprukket glass | begge |

2.1 Defekt / sprukket glass

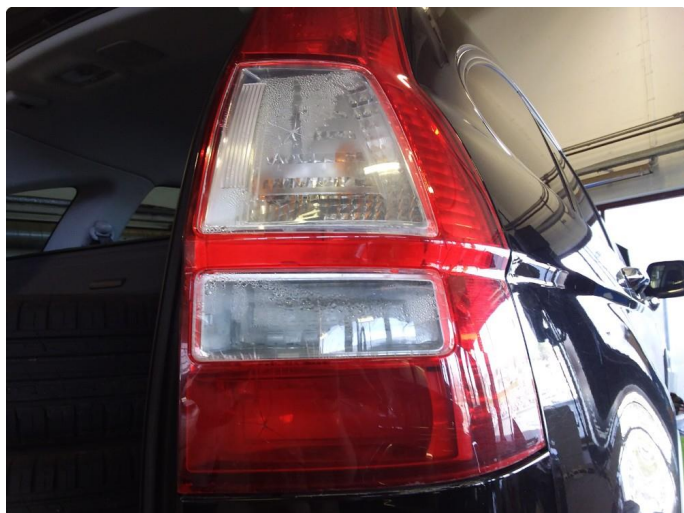
2.1 Defekt / sprukket glass
