**RENAULT ZOE 2WD**
**TESTDATO: 25.03.2026**
**KODE: 1982311**

**EK88458**

NBF Tilstandsrapport er utarbeidet av Norges Bilbransjeforbund og Forbrukerrådet.

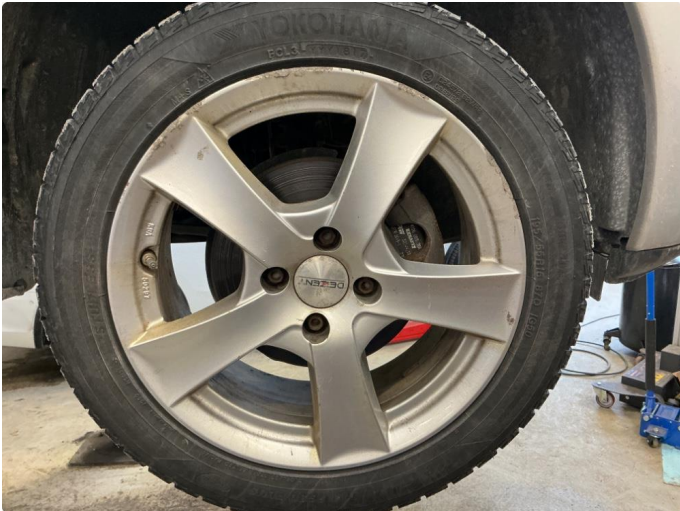
| Punkt | | Beskrivelse | Plassering |
|---|---|---|---|
| 1.1 | Dekk/Felger | kantkjørt felg | høyre foran - høyre bak |

1.1 Kantkjørt felg

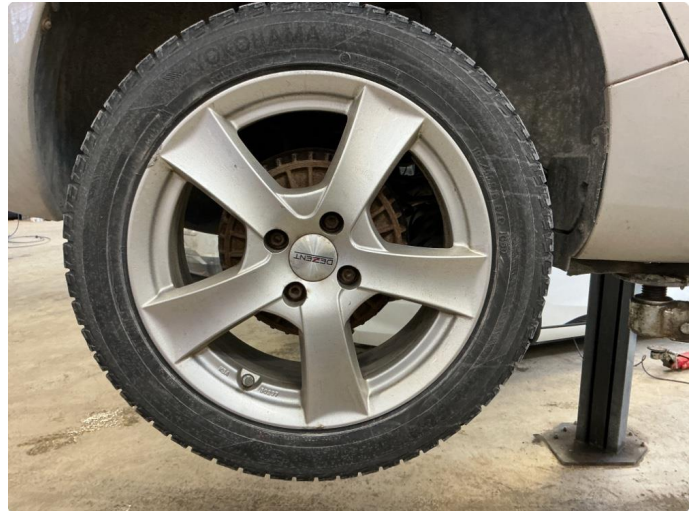
1.1 Kantkjørt felg

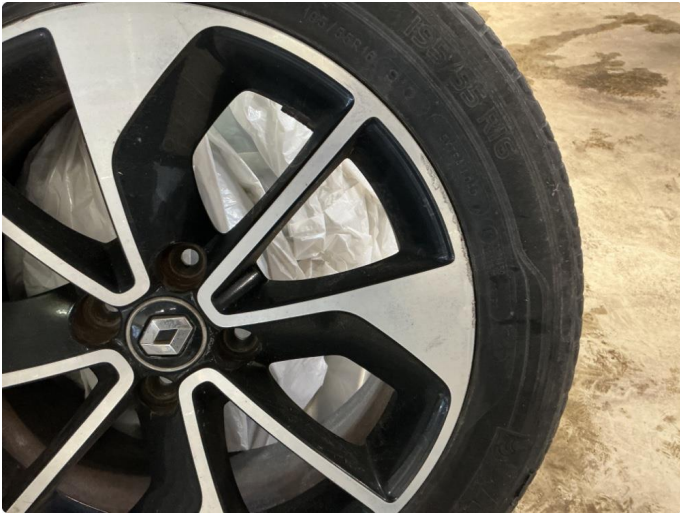
| Punkt | | Beskrivelse | Plassering |
|---|---|---|---|
| 1.2 | Dekk/Felger | kantkjørt felg Diamond Cut | |

1.2 Kantkjørt felg Diamond Cut

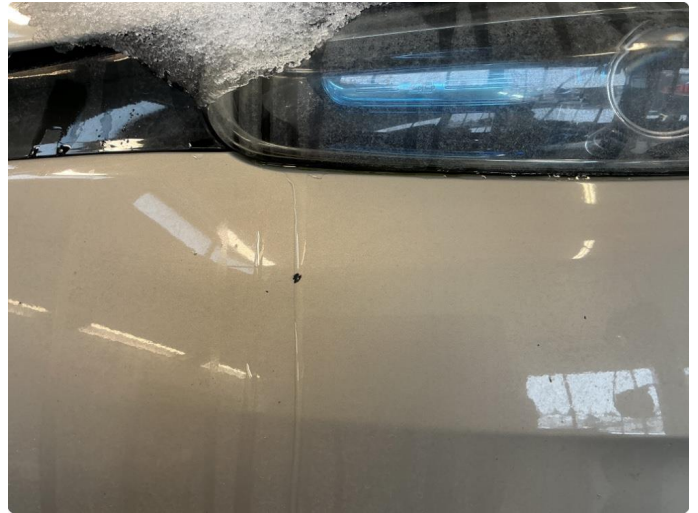
| Punkt | | Beskrivelse | Plassering |
|---|---|---|---|
| 1.3 | Støtfanger | flekk etter stensprut front plastfanger | |

1.3 Flekk etter stensprut front plastfanger
