RENAULT CAPTUR (E-TECH PLUG-IN HYBRID) 2WD

TESTDATO: 19.11.2025

FT69629

NBF Tilstandsrapport er utarbeidet av Norges Bilbransjeforbund og Forbrukerrådet.

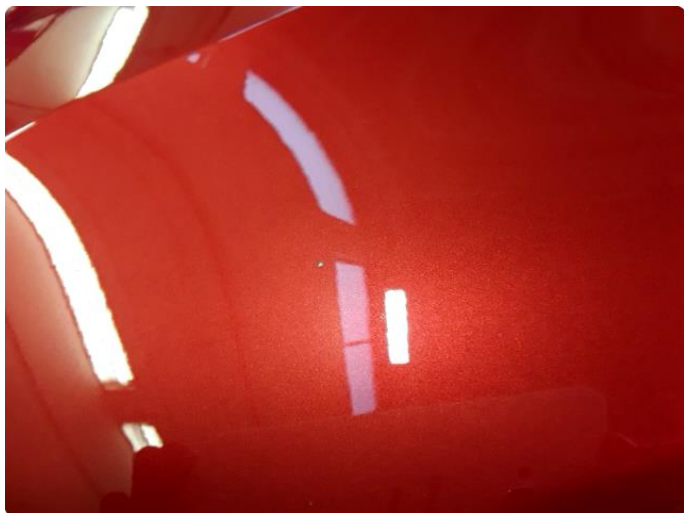
| Punkt | | Beskrivelse | Plassering |
|---|---|---|---|
| 1.1 | Panser | steinsprut | |

1.1 Steinsprut

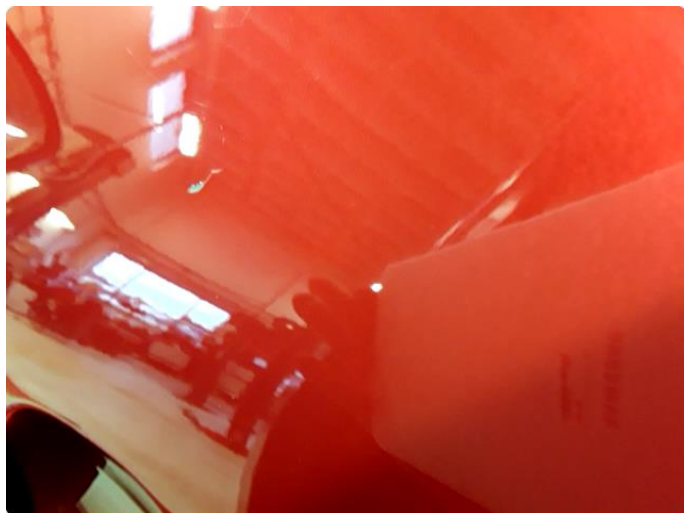
| Punkt | | Beskrivelse | Plassering |
|---|---|---|---|
| 1.2 | Dører | ripe ned til grunning | venstre foran |

1.2 Ripe ned til grunning

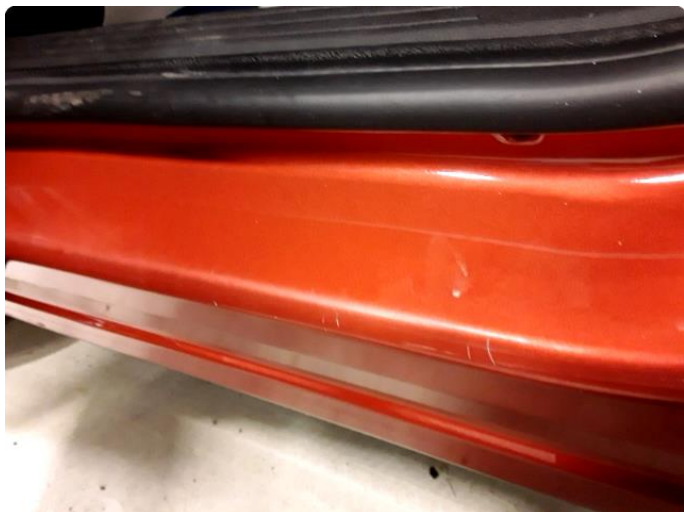
| Punkt | | Beskrivelse | Plassering |
|---|---|---|---|
| 1.3 | Døråpning | slitt innsteg | venstre foran |

1.3 Slitt innsteg

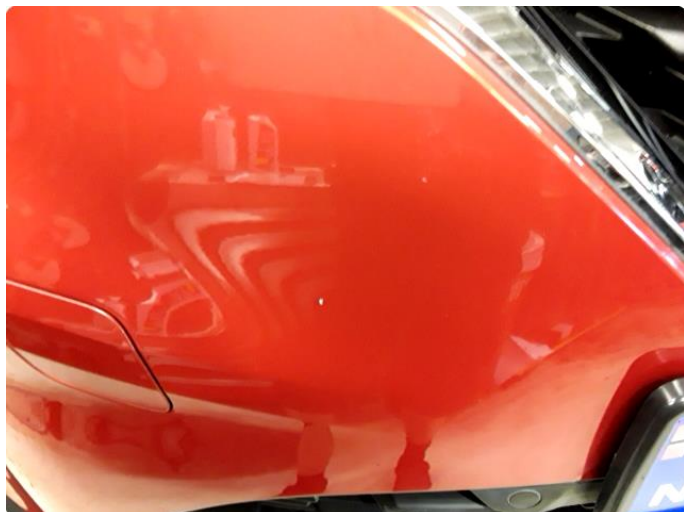
| Punkt | | Beskrivelse | Plassering |
|---|---|---|---|
| 1.4 | Støtfanger | steinsprut | foran |

1.4 Steinsprut

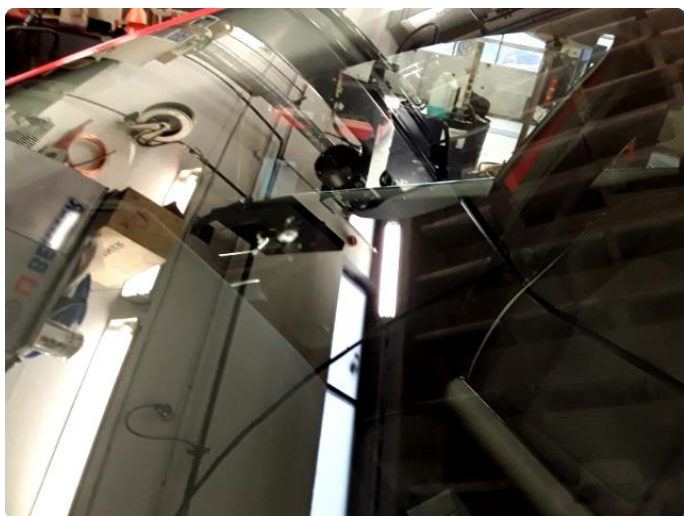
| Punkt | | Beskrivelse | Plassering |
|---|---|---|---|
| 1.5 | Frontvindu | steinsprut | |

1.5 Steinsprut
