**VOLVO V40 150 HK MANUELL 2WD**
**TESTDATO: 13.01.2026**
**KODE: 1921080**

**UR88848**

NBF Tilstandsrapport er utarbeidet av Norges Bilbransjeforbund og Forbrukerrådet.

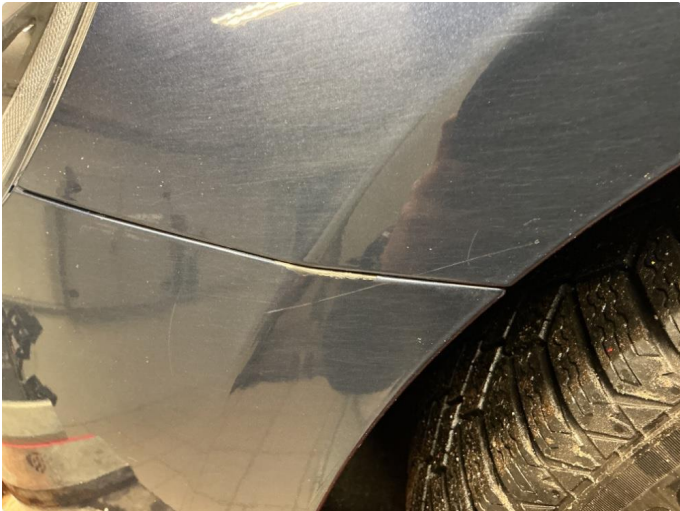
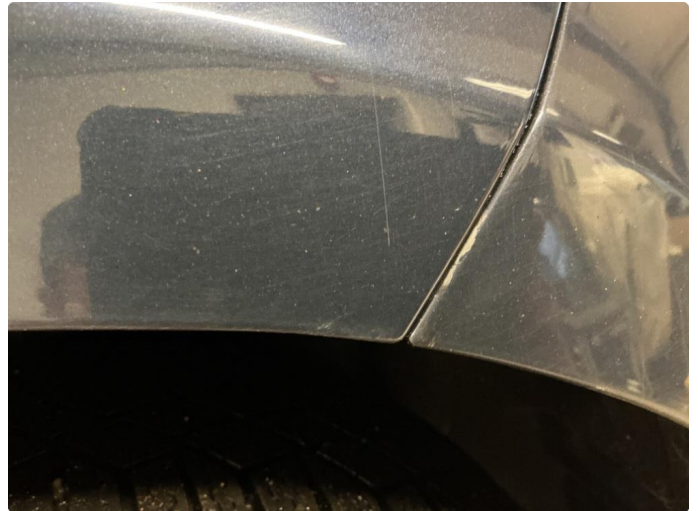
| Punkt | Beskrivelse | Plassering |
|---|---|---|
| 1.1 Lakk | litt lakk som er borte mellom skjøt bakskjerm/støtfanger | |

1.1 Litt lakk som er borte mellom skjøt baksjerm/støtfanger

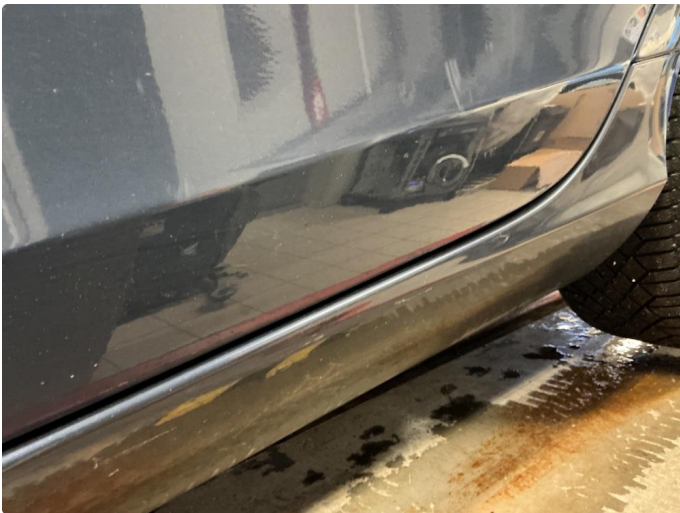
| Punkt | Beskrivelse | Plassering |
|---|---|---|
| 1.2 Dører | Bulk m lakkskade på kanal | |

1.2 Bulk m lakkskade på kanal

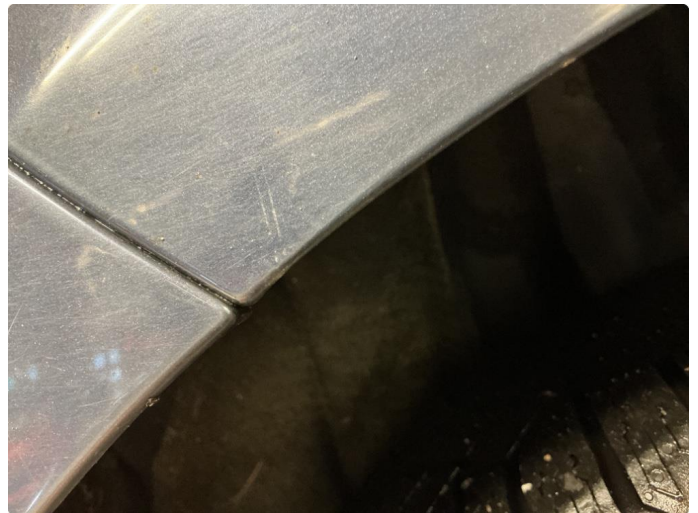
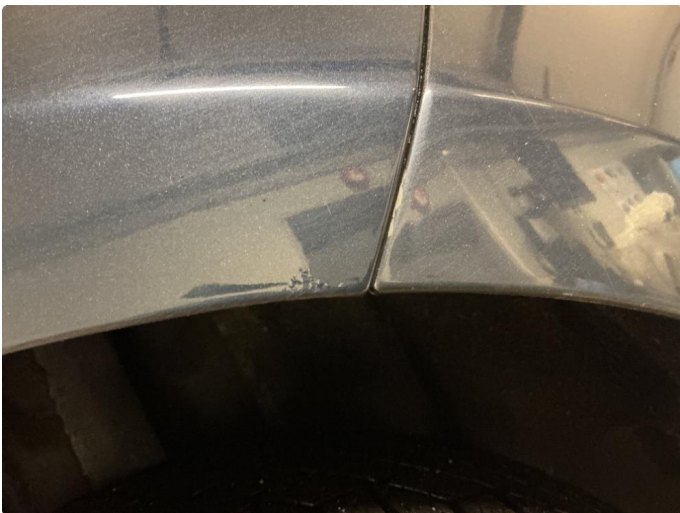
| Punkt | Beskrivelse | Plassering |
|---|---|---|
| 1.3 Skjermer | Antydning til korrosjon i begge skjermer bak | |

1.3 Antydning til korrosjon i begge skjermmer bak

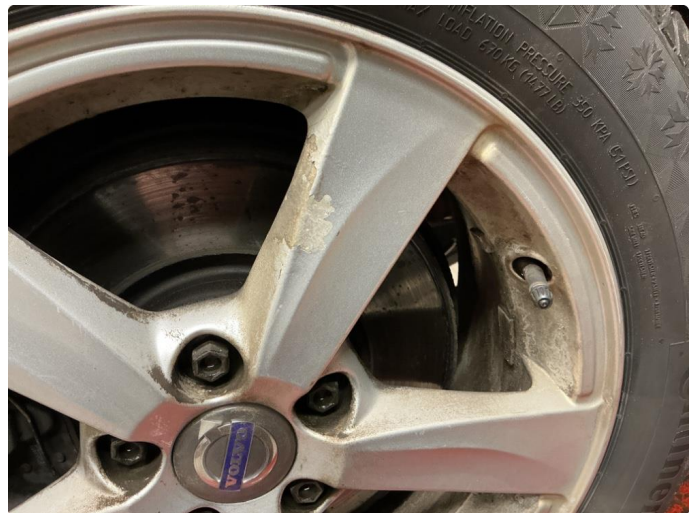
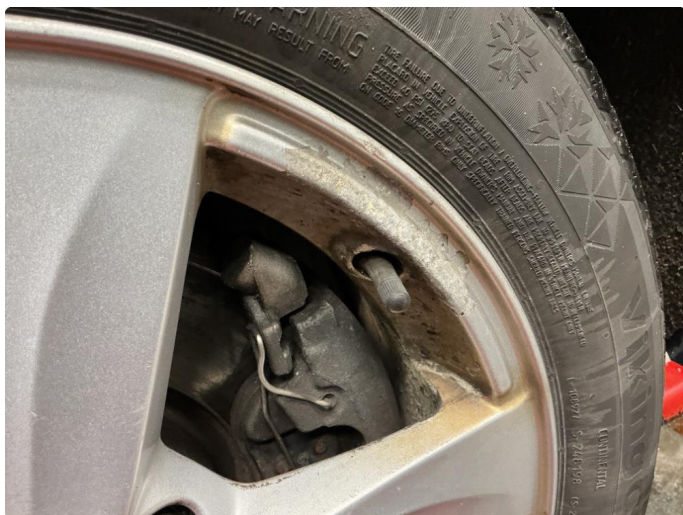
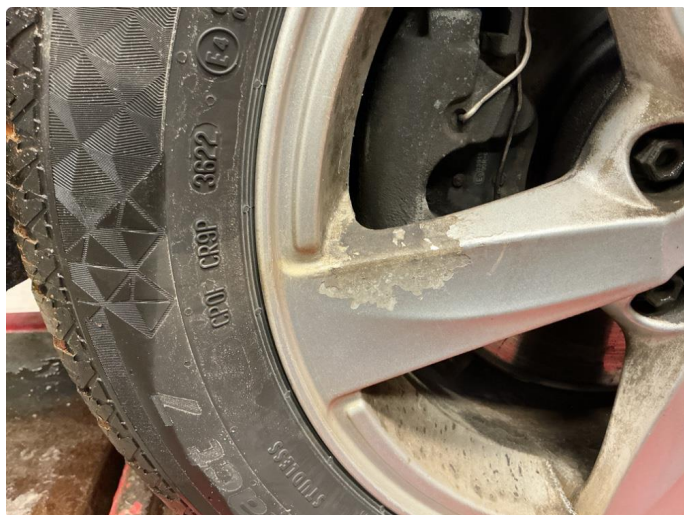
| Punkt | Beskrivelse | Plassering |
|---|---|---|
| 1.4 Dekk/Felger | Felger har begynt å oksidere | |

1.4 Felger har begynt å oksidere

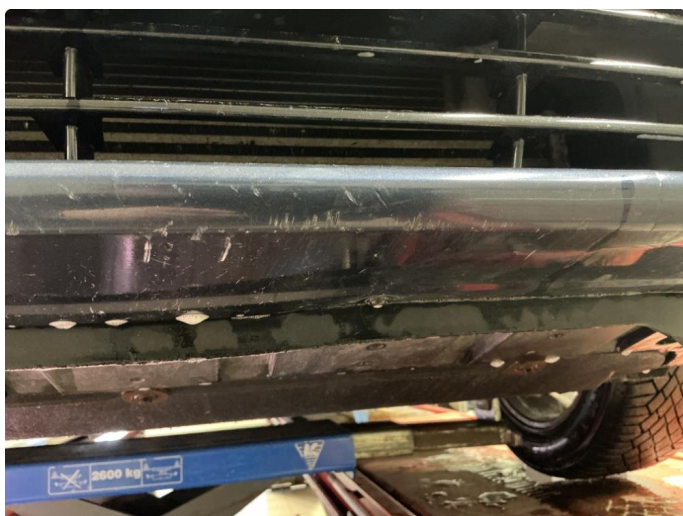
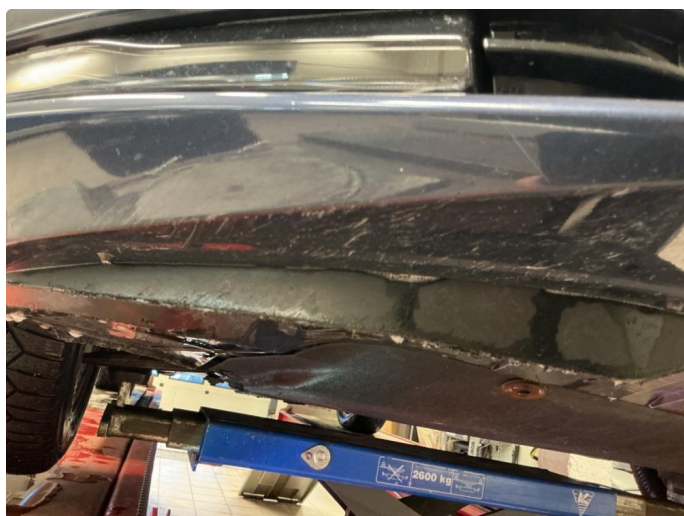
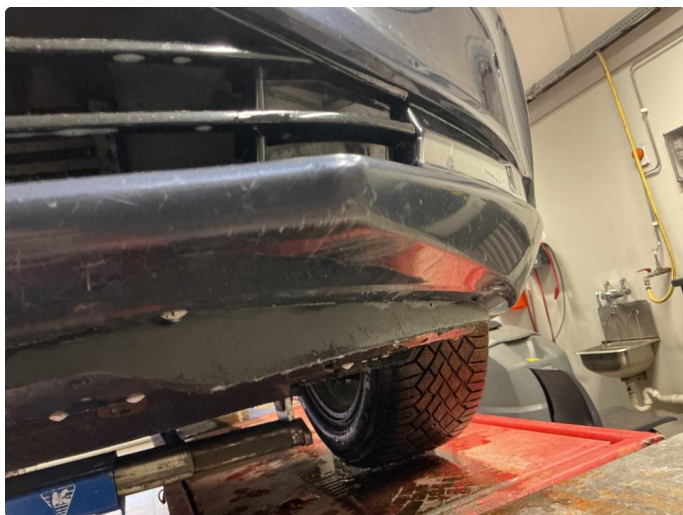
| Punkt | Beskrivelse | Plassering |
|---|---|---|
| 1.5 Støtfanger | skrubbskader underkant av støtfanger, ikke synlig fra stående prsisjon | |

1.5 Skrubbskader underkant av støtfanger, ikke synlig fra stående prsjon
