**VOLVO V40 114 HK MANUELL 2WD**
**TESTDATO: 31.10.2025**
**KODE: 1799384**

**DP59508**

NBF Tilstandsrapport er utarbeidet av Norges Bilbransjeforbund og Forbrukerrådet.

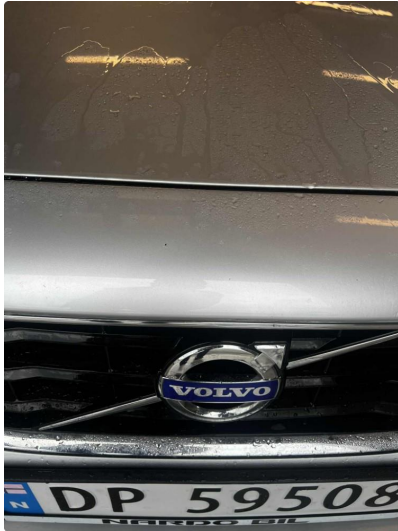
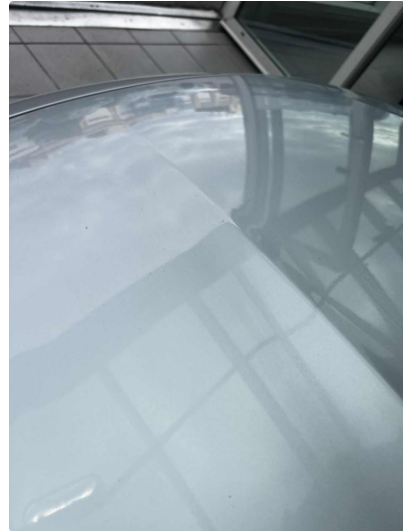
| Punkt | Beskrivelse | Plassering |
|---|---|---|
| 1.1 Panser | Steinsprut i henhold til alder og bruk | |

1.1 Steinsprut i henhold til alder og bruk

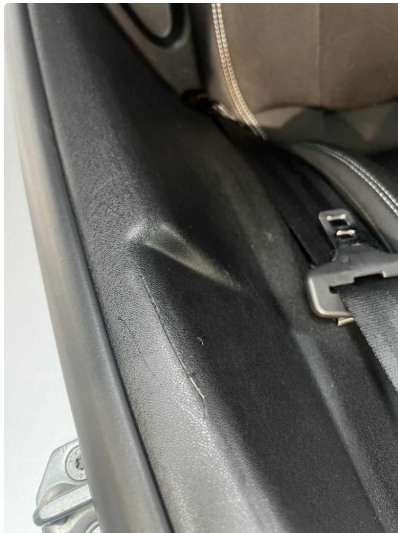
| Punkt | Beskrivelse | Plassering |
|---|---|---|
| 1.2 Dører | Bruksmerker/rifter | venstre bak |

1.2 Bruksmerker/rifter

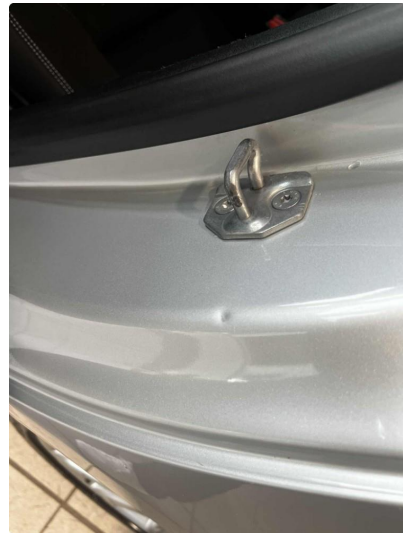
| Punkt | Beskrivelse | Plassering |
|---|---|---|
| 1.3 Dører | bulk | venstre bak |

1.3 Bulk

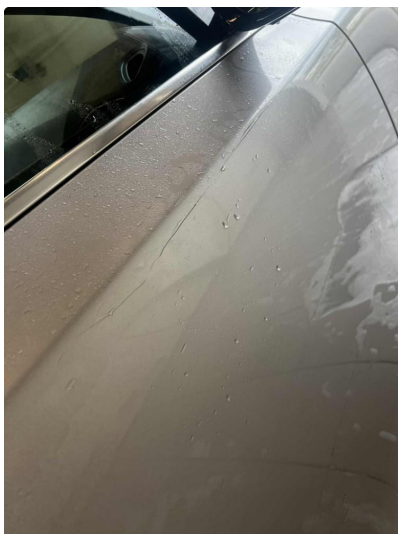
| Punkt | Beskrivelse | Plassering |
|---|---|---|
| 1.4 Dører | Små riper. Polert etter beste evne | oppe - høyre foran |

1.4 Små riper. Polert etter beste evne

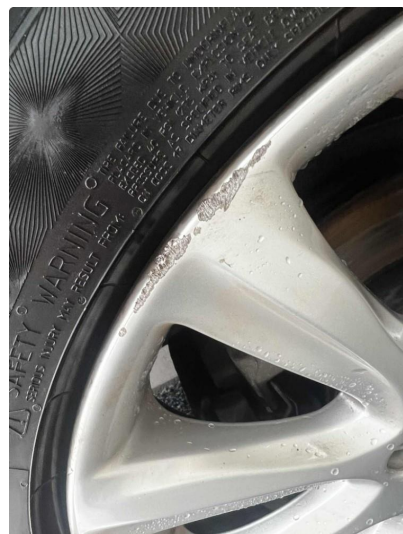
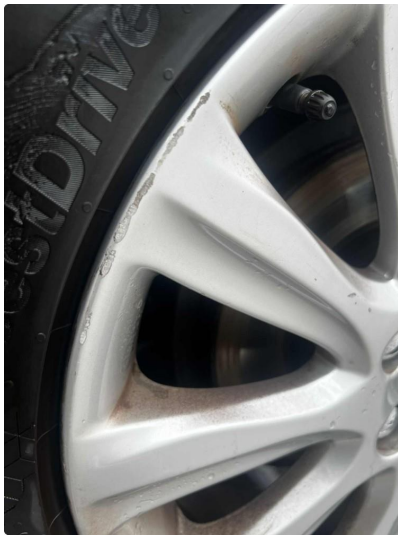
| Punkt | Beskrivelse | Plassering |
|---|---|---|
| 1.5 Dekk/Felger | To kantkjørte felger | |

1.5 To kantkjørte felger

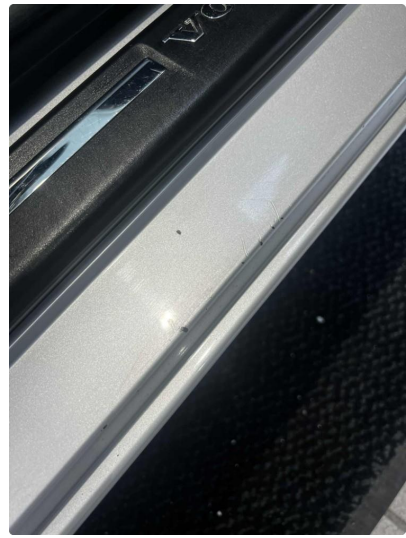
| Punkt | Beskrivelse | Plassering |
|---|---|---|
| 1.6 Døråpning | Lakket over | høyre foran |

1.6 Lakket over

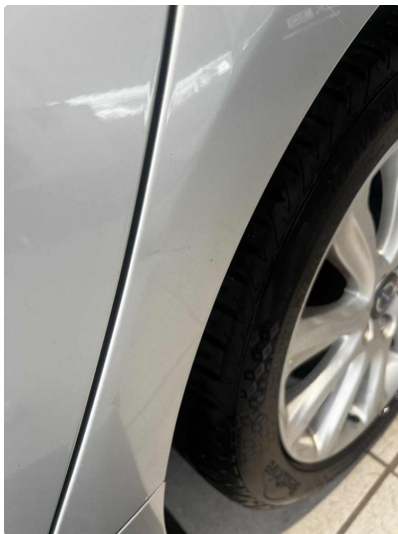
| Punkt | Beskrivelse | Plassering |
|---|---|---|
| 1.7 Støtfanger | Liten parkeringsbulk | venstre bak |

1.7 Liten parkeringsbult

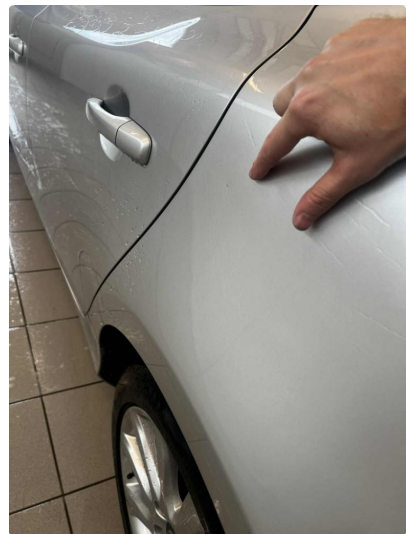
| Punkt | Beskrivelse | Plassering |
|---|---|---|
| 1.8 Støtfanger | Liten parkeringsbulk | oppe - venstre bak |

1.8 Liten parkeringsbult

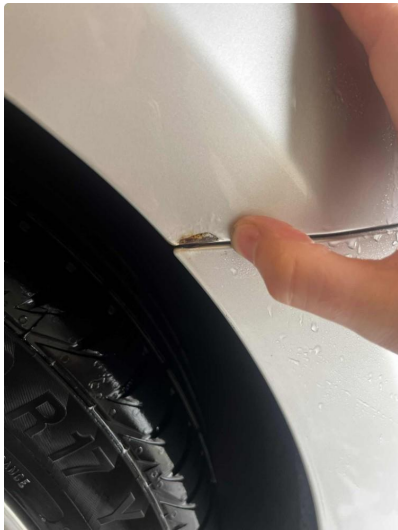
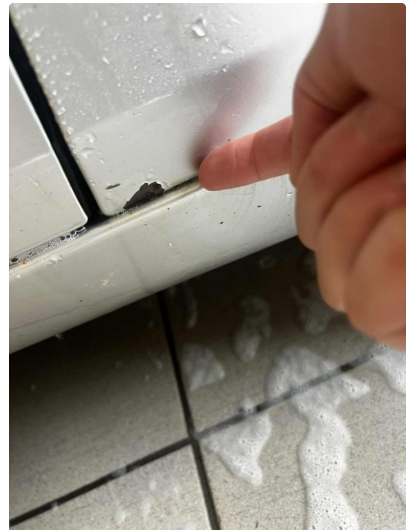
| Punkt | Beskrivelse | Plassering |
|---|---|---|
| 1.9 Støtfanger | lakk flasser. Dette er pusset og lakkert over | nede - høyre foran |

1.9 Lakk flasser. Dette er pusset og lakkert over

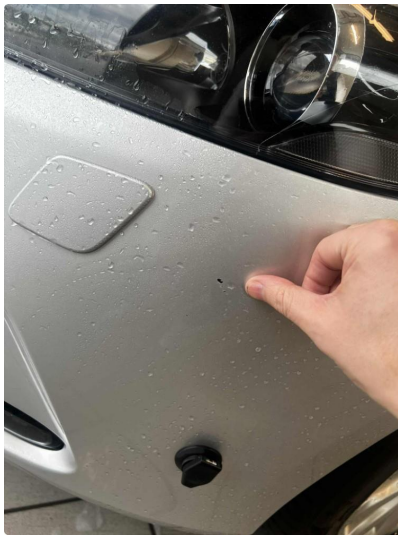
| Punkt | Beskrivelse | Plassering |
|---|---|---|
| 1.10 Støtfanger | Steinsprut | venstre foran |

1.10 Steinsprut

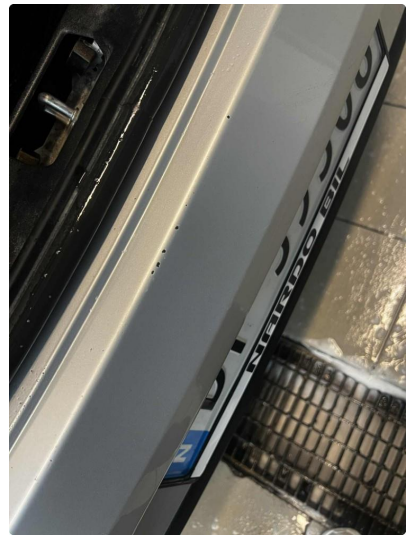
| Punkt | Beskrivelse | Plassering |
|---|---|---|
| 1.11 Støtfanger | ripe(r) | midten bak |

1.11 Ripe(r)
