TESTDATO: 15.08.2025

KODE: 1783828

NBF Tilstandsrapport er utarbeidet av Norges Bilbransjeforbund og Forbrukerrådet.

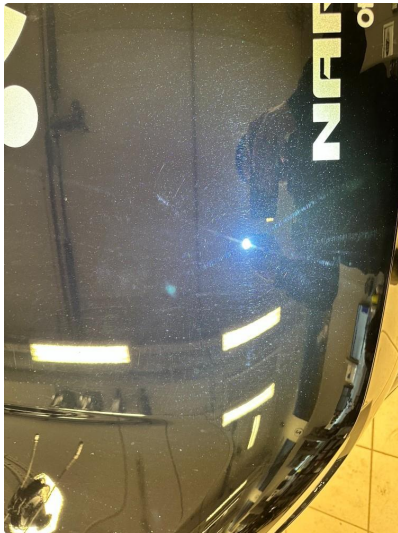
1.1 Bruksmerker og steinsprut i henhold til alder og kilometer

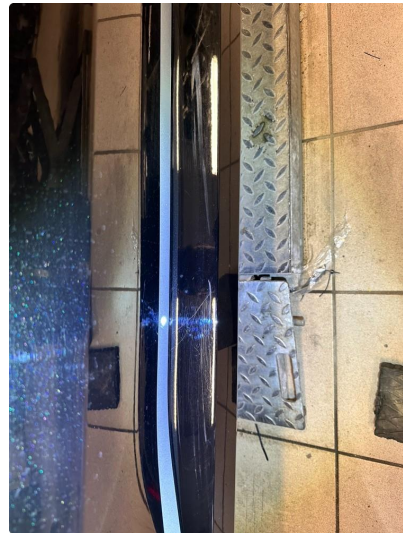
1.1 Bruksmerker og steinsprut i henhold til alder og kilometer

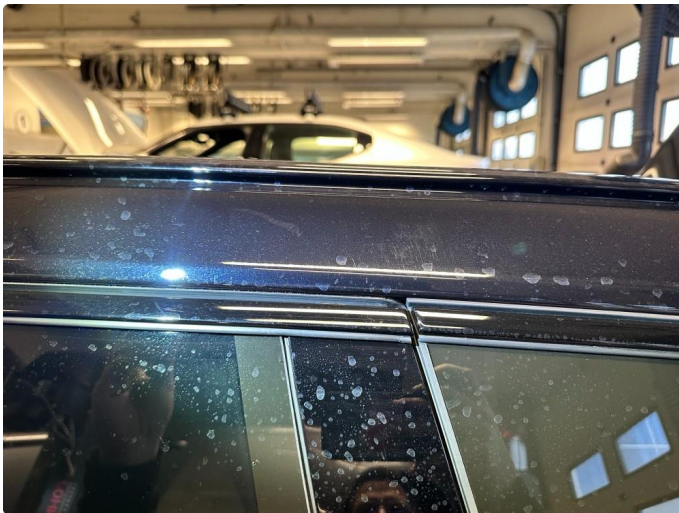
1.1 Bruksmerker og steinsprut i henhold til alder og kilometer

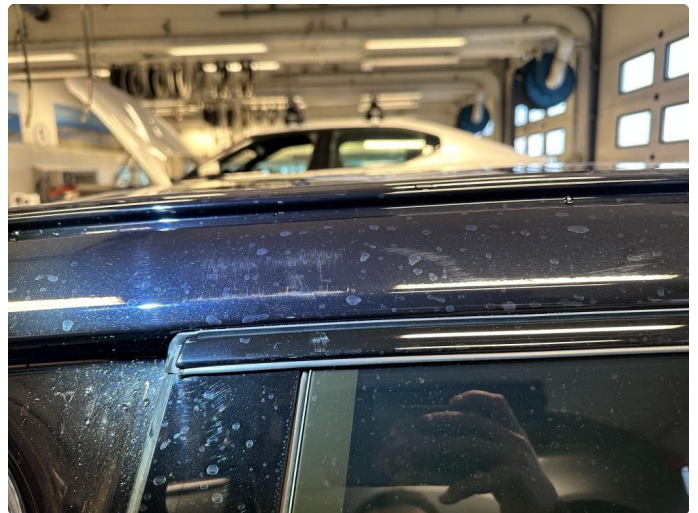
1.1 Bruksmerker og steinsprut i henhold til alder og kilometer
