**NISSAN NISSAN LEAF 2WD**
**TESTDATO: 02.12.2025**
**KODE: 1890166**

**EL51255**

**99 014 KM**

**05.11.2014**  
 Førstegang registrert

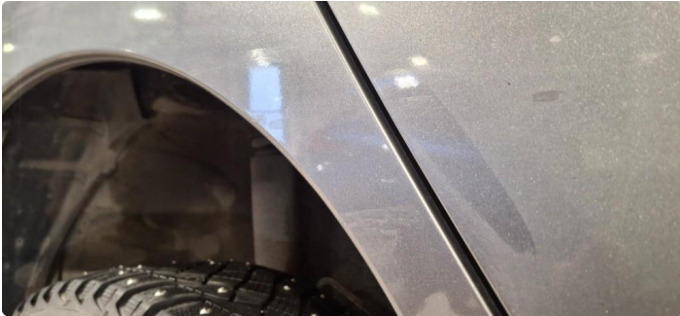
| Punkt | Beskrivelse | Plassering |
|---|---|---|
| 2.1 Lakk | Generelt mye riper og småbulker. | |

2.1 Generelt mye riper og småbulker.

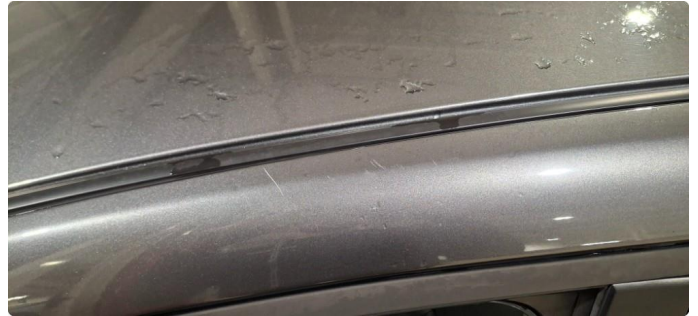
2.1 Generelt mye riper og småbulker.

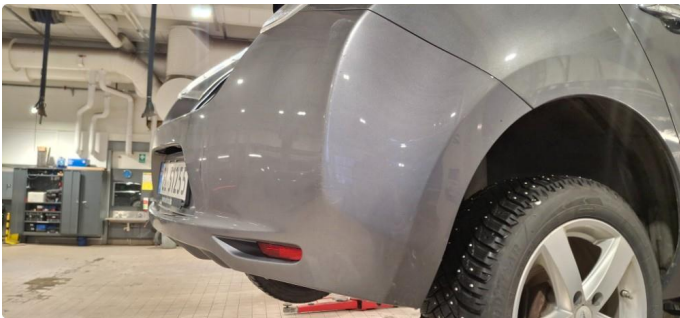
2.1 Generelt mye riper og småbulker.

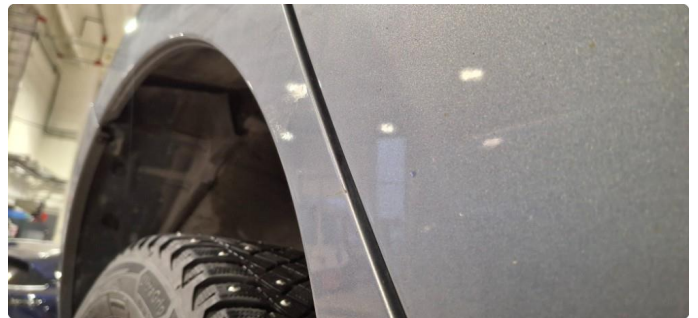
2.1 Generelt mye riper og småbulker.

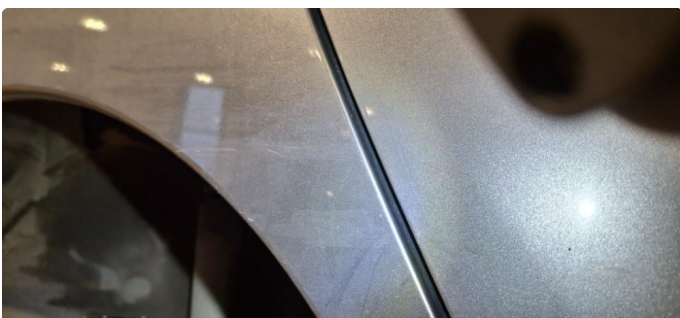
2.1 Generelt mye riper og småbulker.

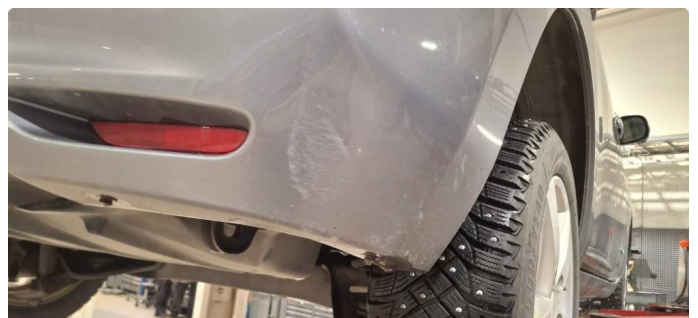
2.1 Generelt mye riper og småbulker.

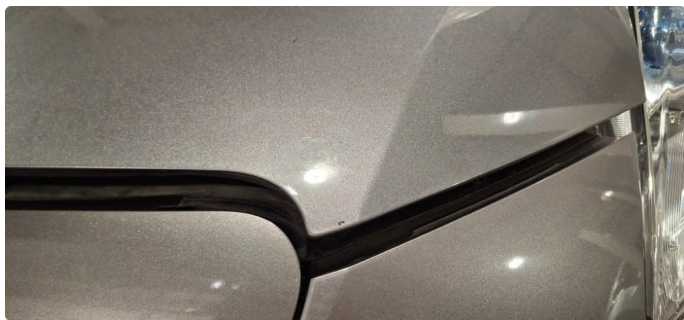
2.1 Generelt mye riper og småbulker.

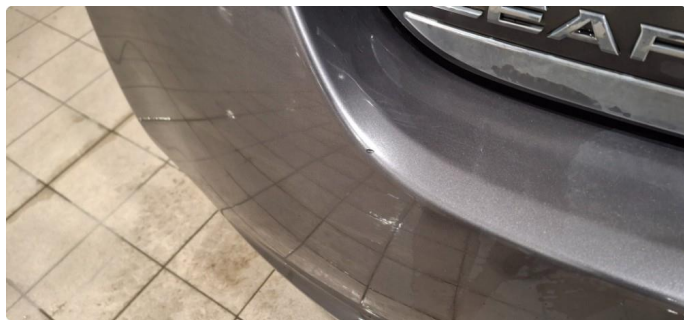
2.1 Generelt mye riper og småbulker.

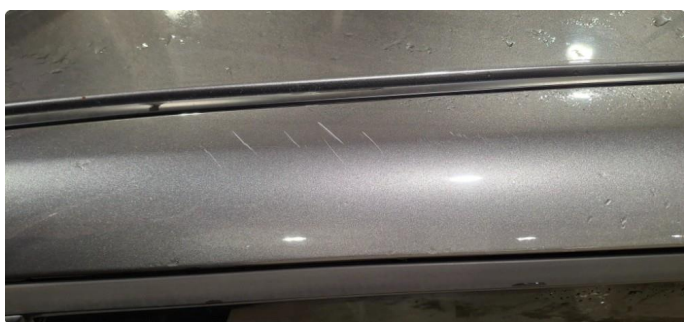
2.1 Generelt mye riper og småbulker.

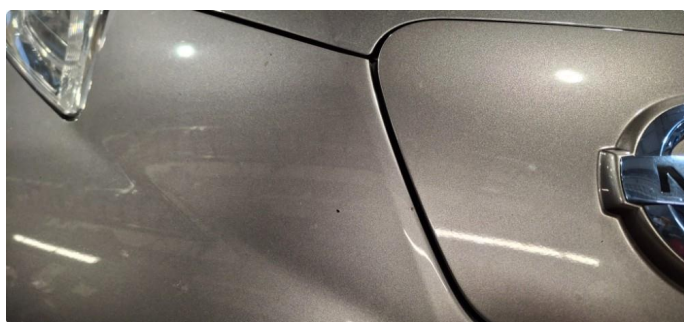
2.1 Generelt mye riper og småbulker.

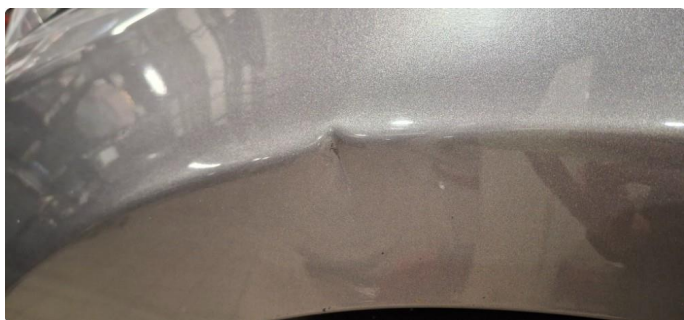
2.1 Generelt mye riper og småbulker.

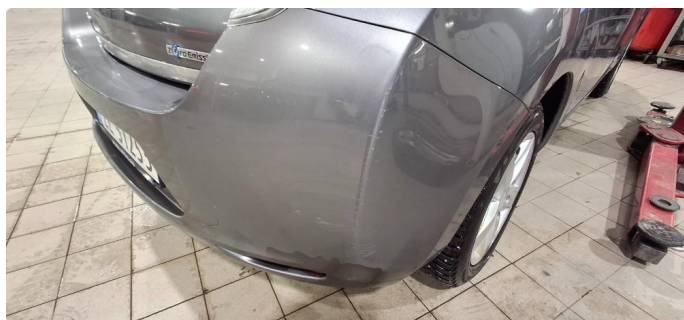
2.1 Generelt mye riper og småbulker.

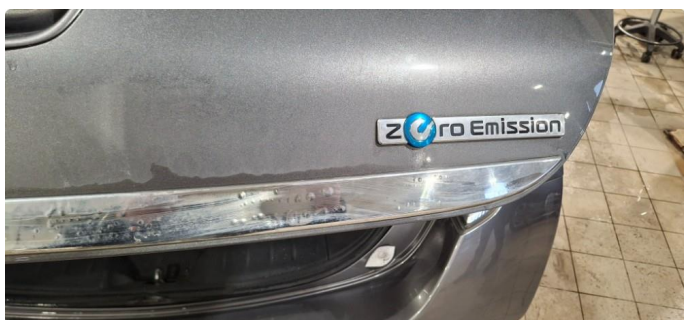
| Punkt | Beskrivelse | Plassering |
|---|---|---|
| 2.2 Korrosjon | Korrosjon på pyntelister. | |

2.2 Korrosjon på pyntelister.

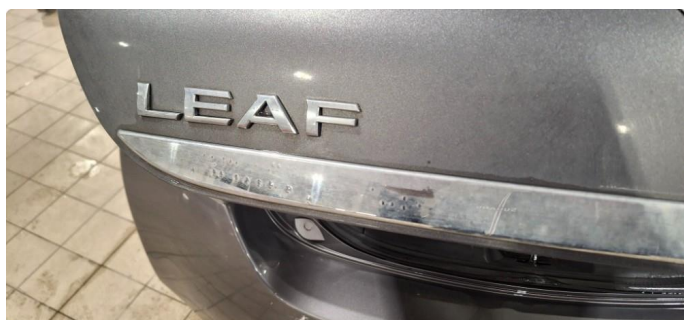
2.2 Korrosjon på pyntelister.

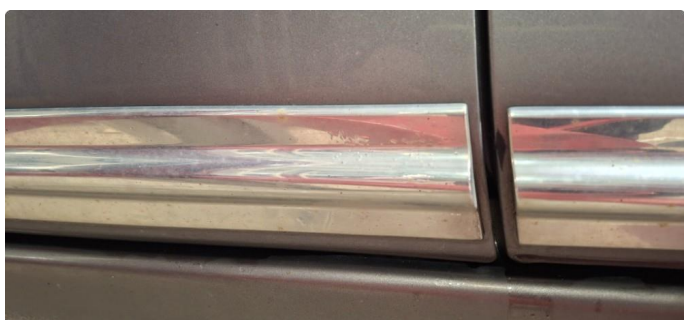
2.2 Korrosjon på pyntelister.

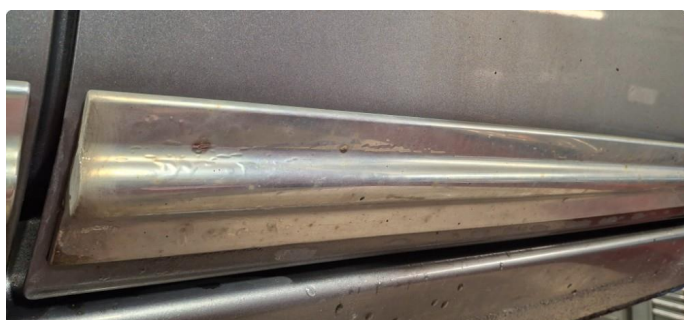
2.2 Korrosjon på pyntelister.

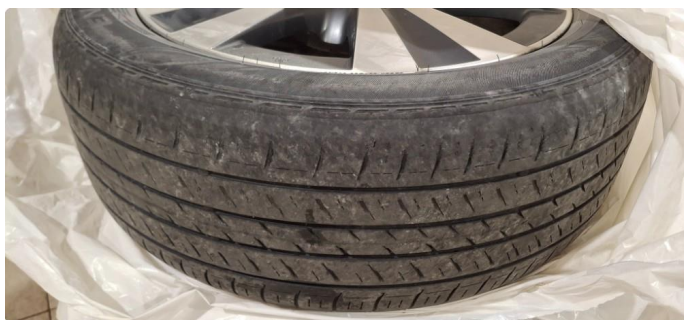
| Punkt | Beskrivelse | Plassering |
|---|---|---|
| 2.3 Dekk/Felger | Skjev slitasje på sommerdekk. | alle |

2.3 Skjev slitasje på sommerdekk.

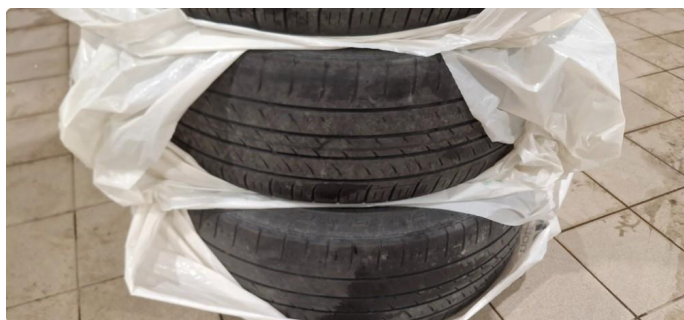
2.3 Skjev slitasje på sommerdekk.

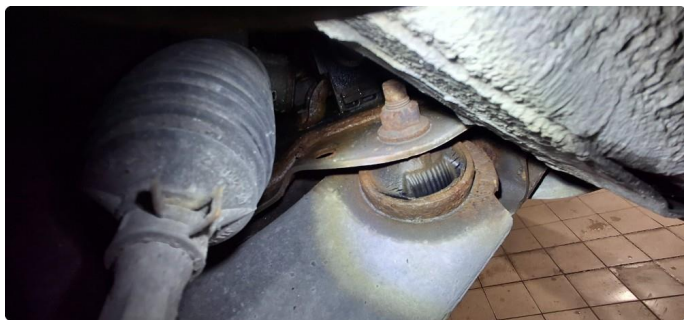
| Punkt | Beskrivelse | Plassering |
|---|---|---|
| 3.1 Forstilling | Slitt bærebreforing. Begge sider, bakre foring i bærebren har begynt å slippe og morkne. | |

3.1 Slitt bærebruforing. Begge sider, bakre foring i bærebru har begynt å slippe og morkne.

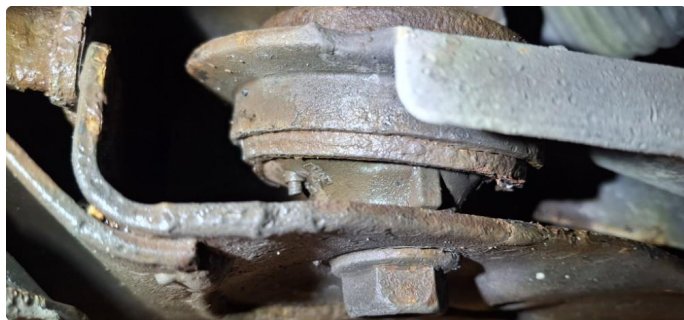
3.1 Slitt bærebruforing. Begge sider, bakre foring i bærebru har begynt å slippe og morkne.

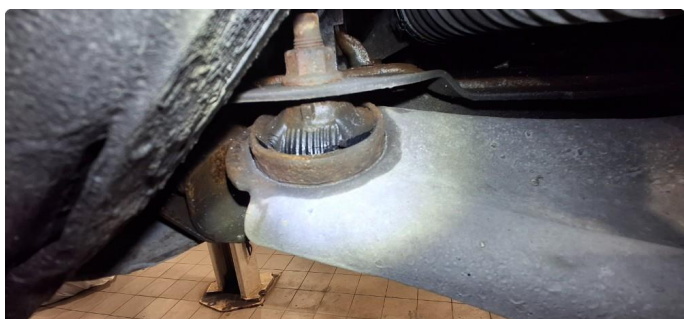
3.1 Slitt bærebruforing. Begge sider, bakre foring i bærebru har begynt å slippe og morkne.

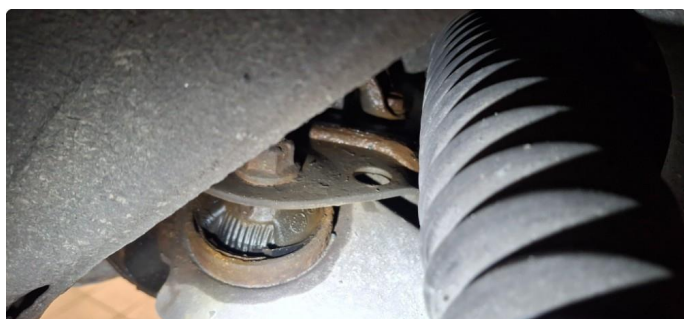
3.1 Slitt bærebruforing. Begge sider, bakre foring i bærebru har begynt å slippe og morkne.

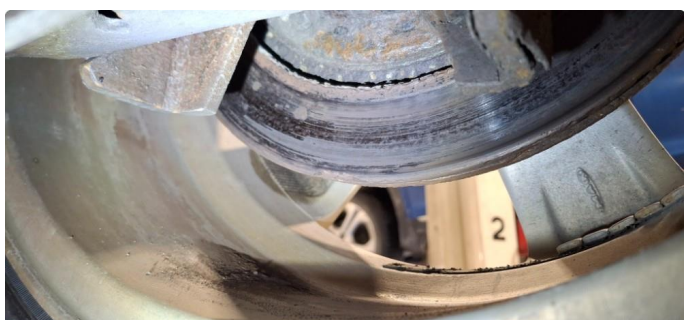
| Punkt | Beskrivelse | Plassering |
|---|---|---|
| 4.2 Skiver | remseklosser bak er slitt. Skiver er rustne og har slitekant. | |

4.2 Remseklosser bak er slitt. Skiver er rustne og har slitekant.

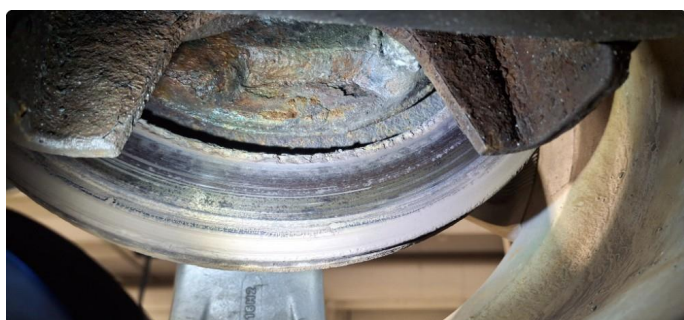
4.2 Remseklosser bak er slitt. Skiver er rustne og har slitekant.

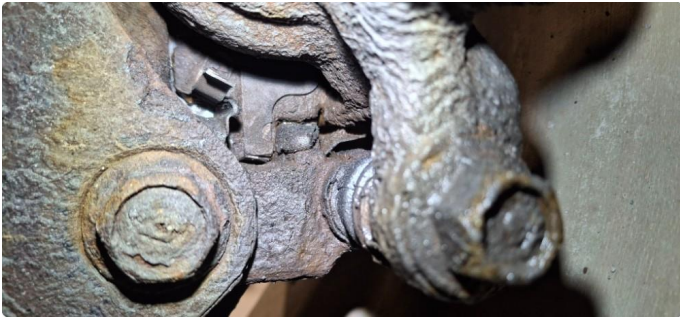
4.2 Remseklosser bak er slitt. Skiver er rustne og har slitekant.
