LAND ROVER DISCOVERY 306 HK AUTOMAT 4WD

TESTDATO: 15.09.2025

CHASSISNR: SALRA2BK9L2427533

NBF Tilstandsrapport er utarbeidet av Norges Bilbransjeforbund og Forbrukerrådet.

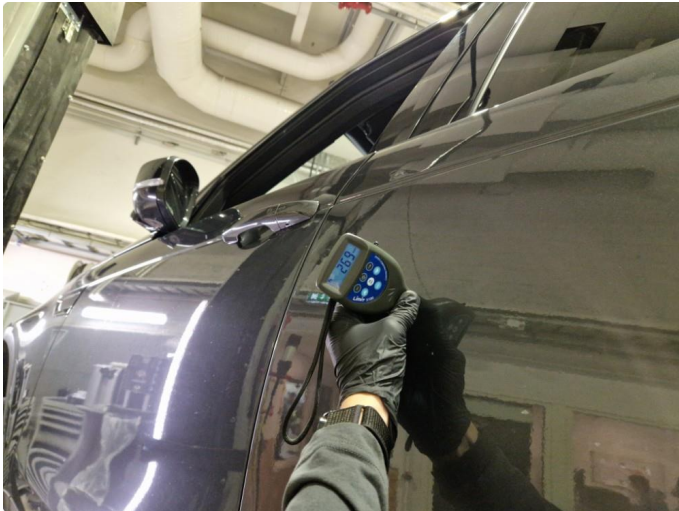
| Punkt | Beskrivelse | Plassering |
|---|---|---|
| 1.1 Lakk | Noe støvkorn i lakk på venstre side, poleres. | venstre |

1.1 Noe støvkorn i lakk på venstre side, poleres.

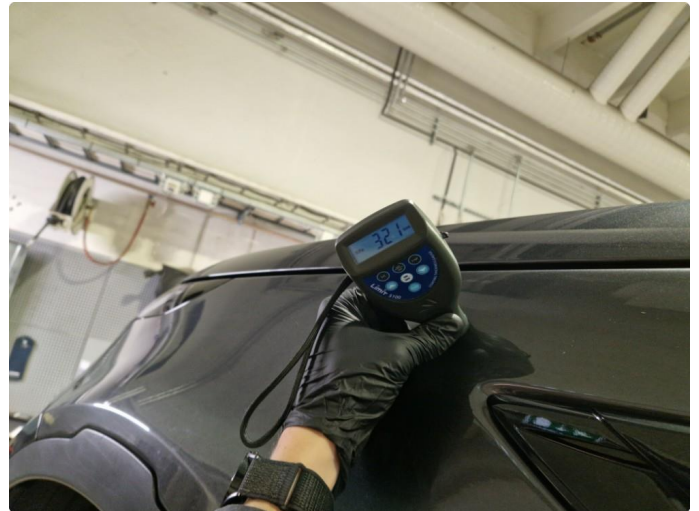
1.1 Noe støvkorn i lakk på venstre side, poleres.

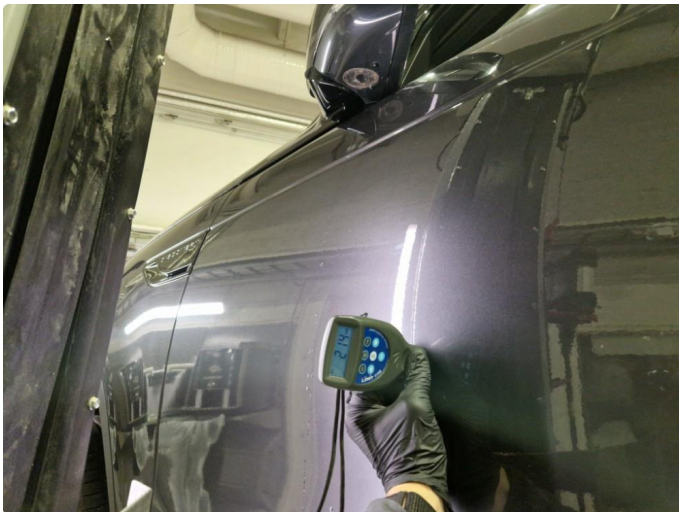
1.1 Noe støvkorn i lakk på venstre side, poleres.

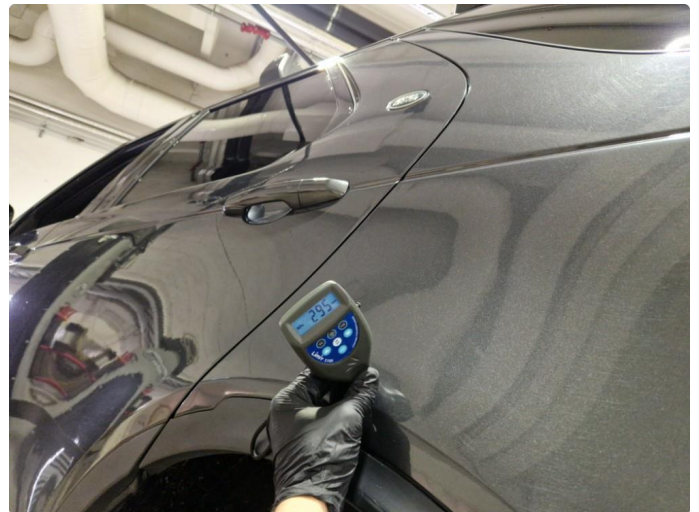
1.1 Noe støvkorn i lakk på venstre side, poleres.

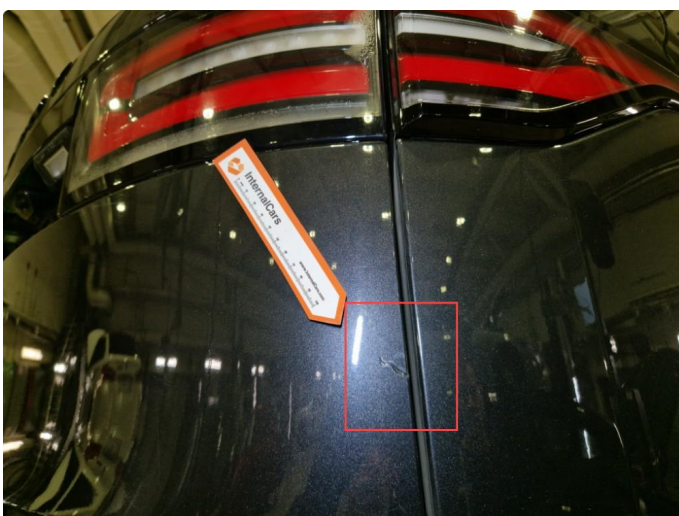
| Punkt | Beskrivelse | Plassering |
|---|---|---|
| 1.2 Bakluke | Noe sår h-side bakluke. | høyre - bak |

1.2 Noe sår h-side bakluke.

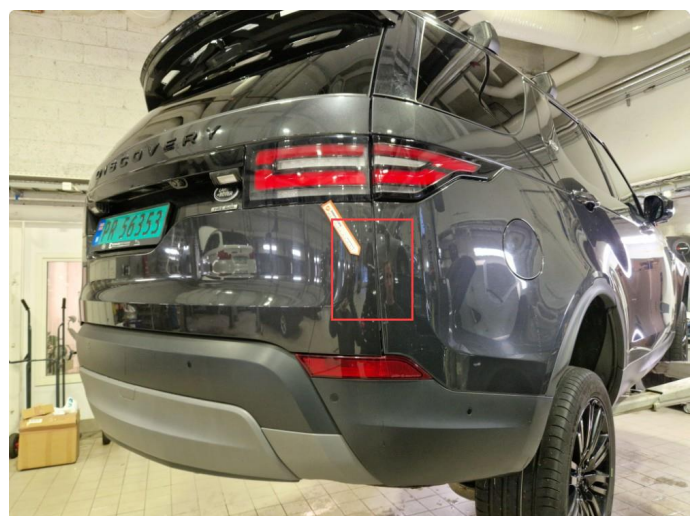
1.2 Noe sår h-side bakluke.

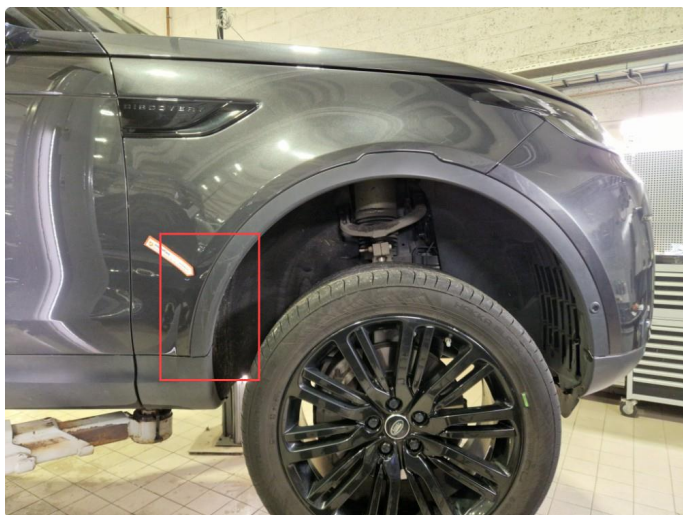
| Punkt | Beskrivelse | Plassering |
|---|---|---|
| 1.3 Skjermer | Noe bruksmerker på skjermutbygger, høyre fremme. | høyre foran |

1.3 Noe bruksmerker på skjermutbygger, høyre fremme.

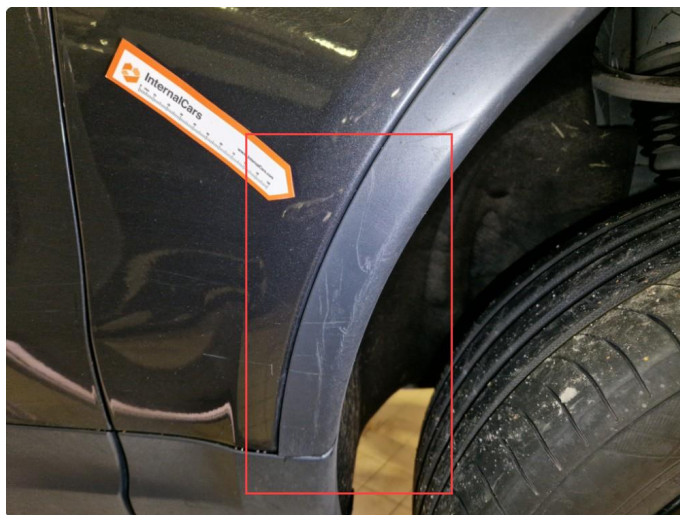
1.3 Noe bruksmerker på skjermutbygger, høyre fremme.

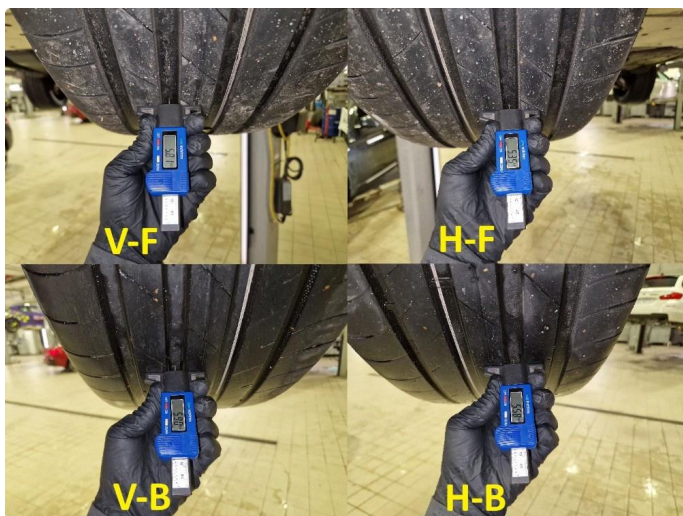
| Punkt | Beskrivelse | Plassering |
|---|---|---|
| 1.4 Dekk/Felger | Mønsterdybde sommerdekk målt ved takst 22.08.2025, 91.638km. | |

1.4 Mønsterdybde sommerdekk målt ved takst 22.08.2025, 91.638km.

| | VENSTRE FORAN | HØYRE FORAN | VENSTRE BAK | HØYRE BAK |
|---|---|---|---|---|
| MØNSTERDYBDE SOMMERDEKK (MM) | 5,8 | 5,3 | 5,9 | 5,6 |

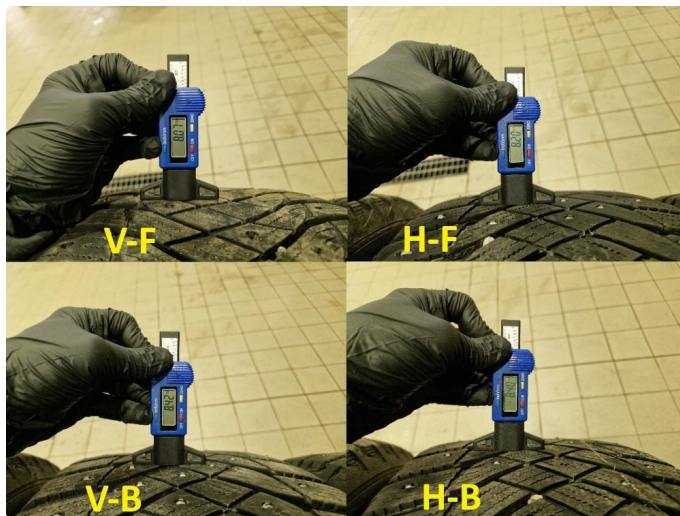
| Punkt | Beskrivelse | Plassering |
|---|---|---|
| 1.5 Dekk/Felger | Mønsterdybde vinterdekk målt ved takst 22.08.2025, 91.638km. | |

1.5 Mønsterdybde vinterdekk målt ved takst 22.08.2025, 91.638km.

| | VENSTRE FORAN | HØYRE FORAN | VENSTRE BAK | HØYRE BAK |
|---|---|---|---|---|
| MØNSTERDYBDE VINTERDEKK (MM) | 8,1 | 8,2 | 8,4 | 8,4 |

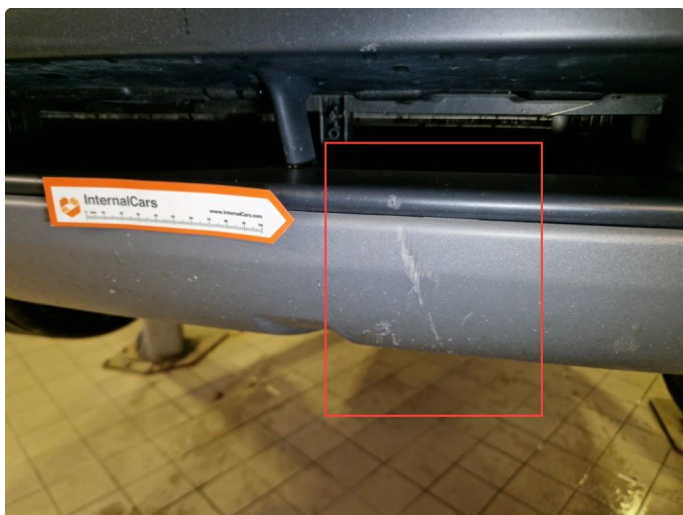
| Punkt | Beskrivelse | Plassering |
|---|---|---|
| 1.6 Støtfanger | Noe riper / merker nedre del frontfanger ( Normal bruksslitasje ) | foran - nede |

1.6 Noe riper / merker nedre del frontfanger ( Normal bruksslitasje )

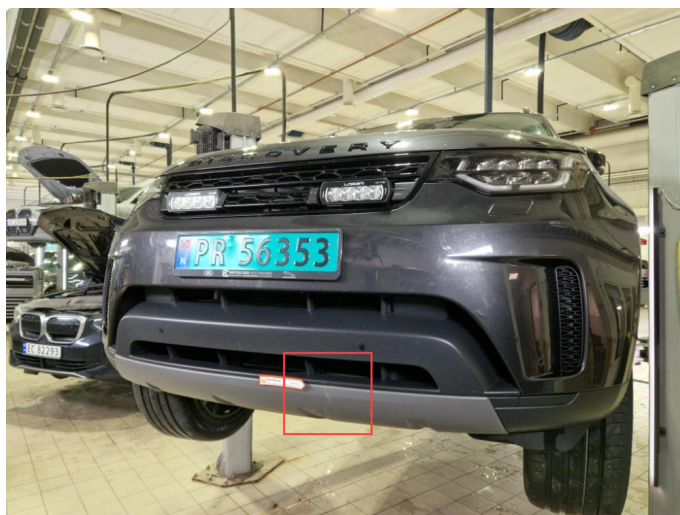
1.6 Noe riper / merker nedre del frontfanger ( Normal bruksslitasje )
