**HYUNDAI H-1, STAREX, GRAND STAREX / TQ 136 HK
MANUELL**
TESTDATO: 05.05.2026
KODE: 2015203

SD60622

CHASSISNR: KMFWBX7KACU490936	BRUKTIMPORT: Nei
KJØRETØY: Varebil	FRIST FOR PKK: 07.12.2027

NBF Tilstandsrapport er utarbeidet av Norges Bilbransjeforbund og Forbrukerrådet.

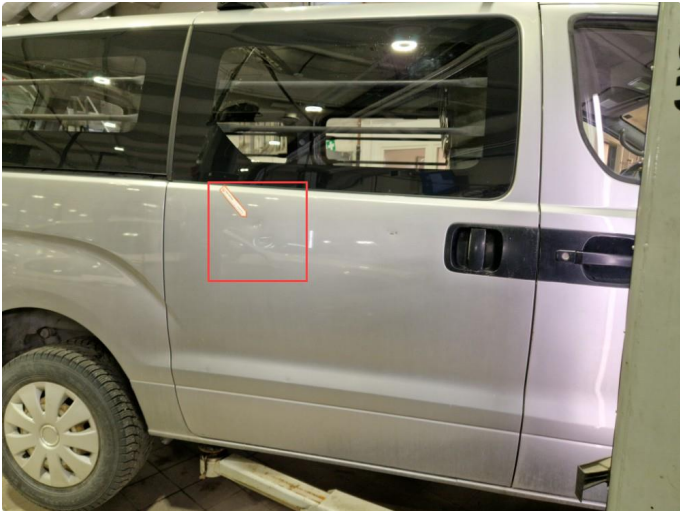
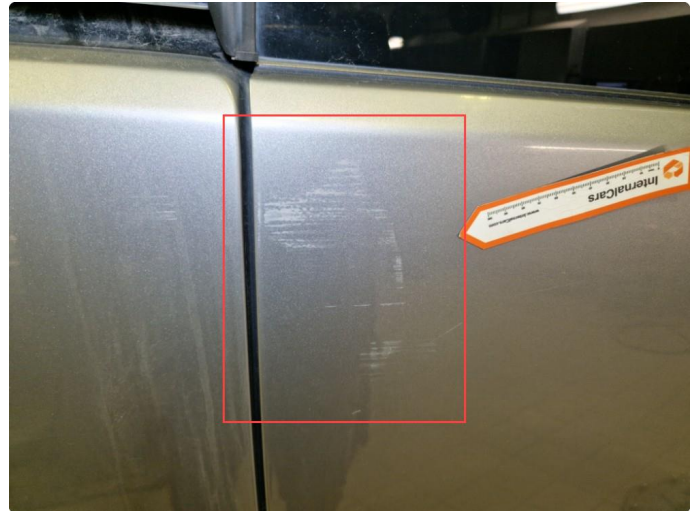
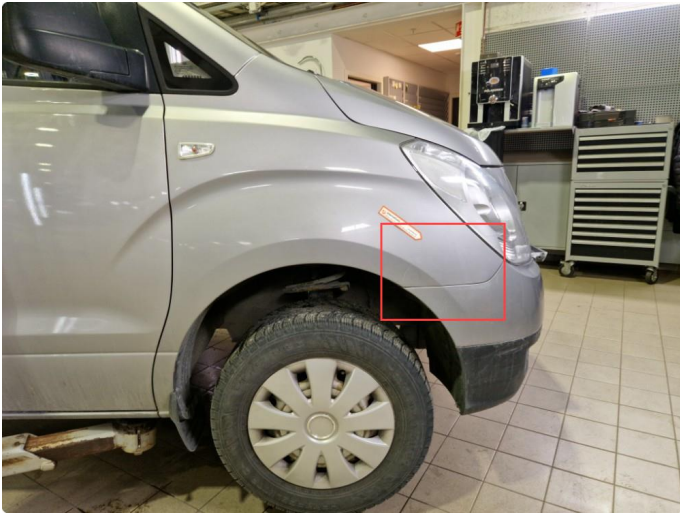
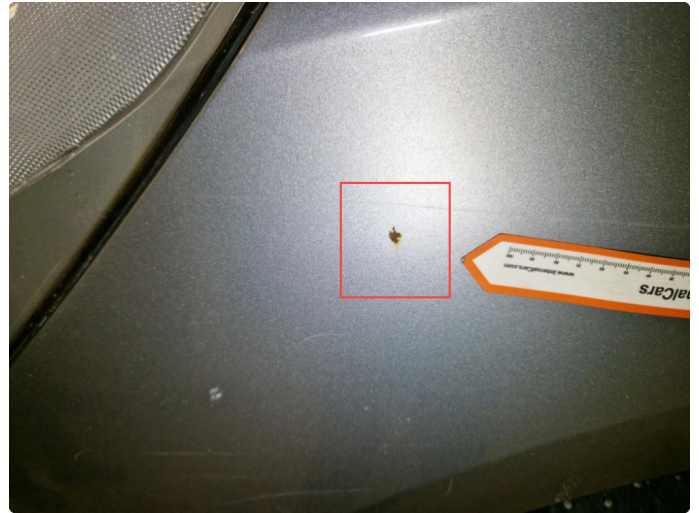
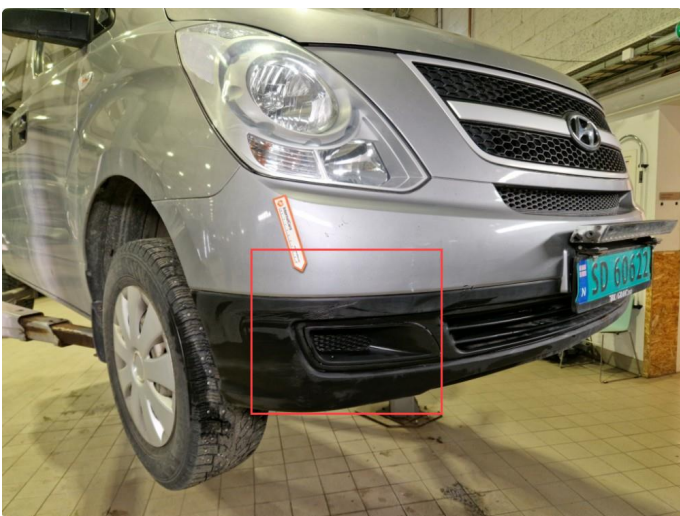
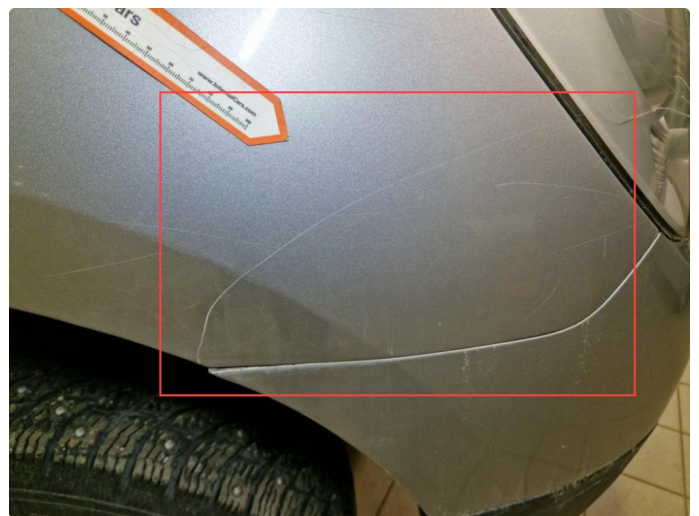
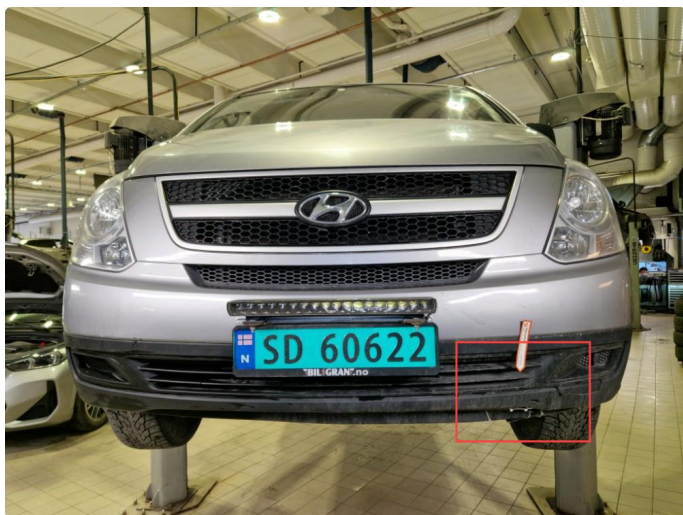
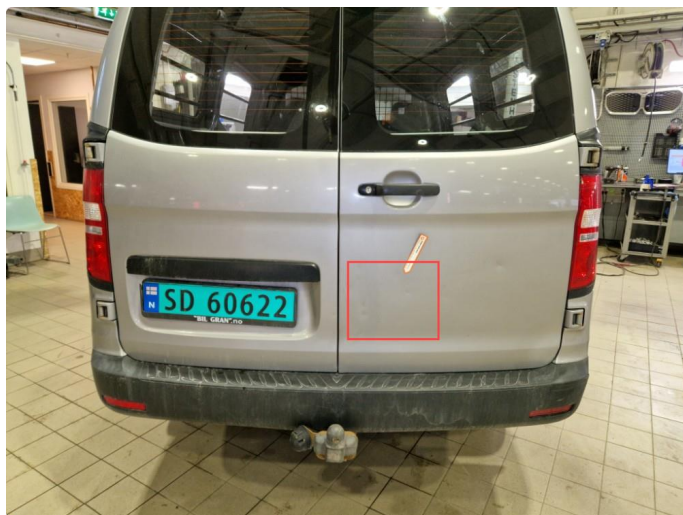
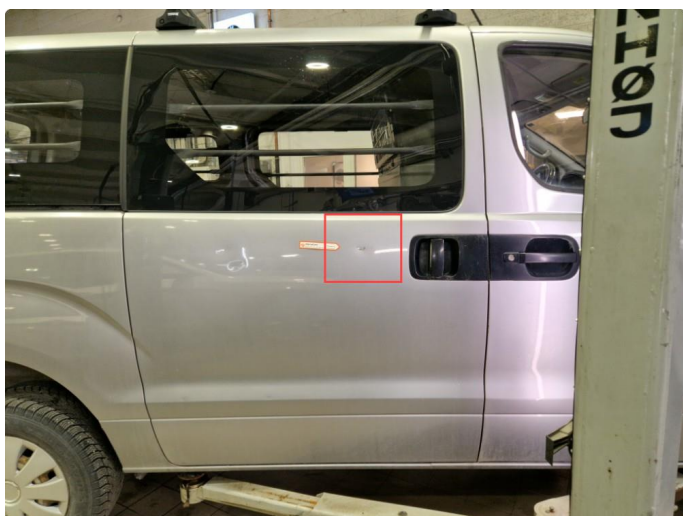
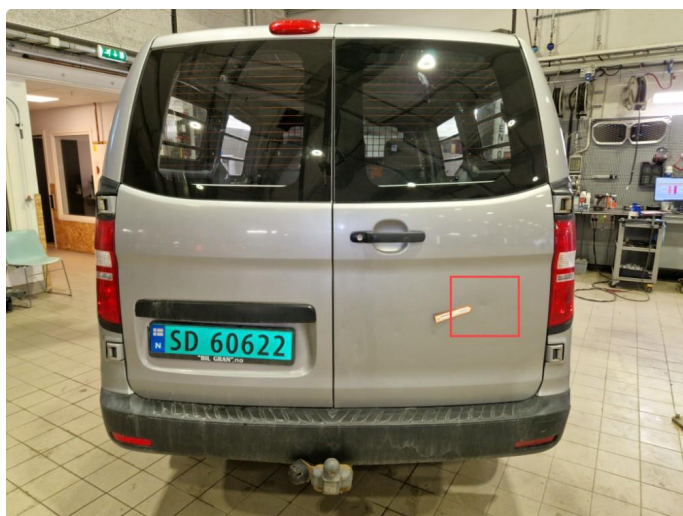
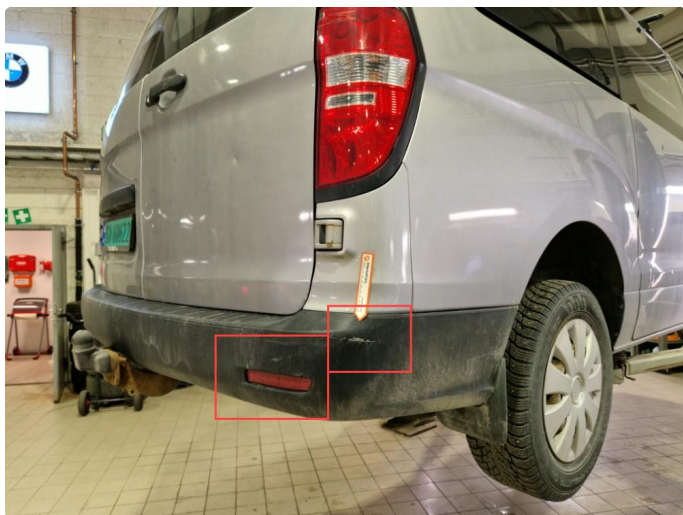
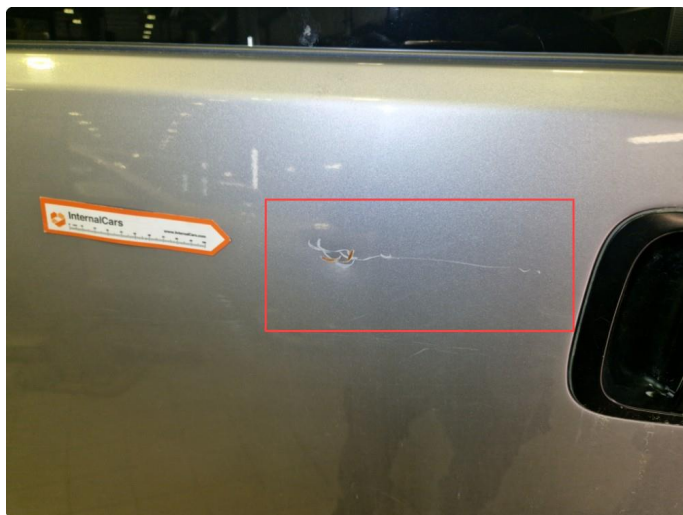
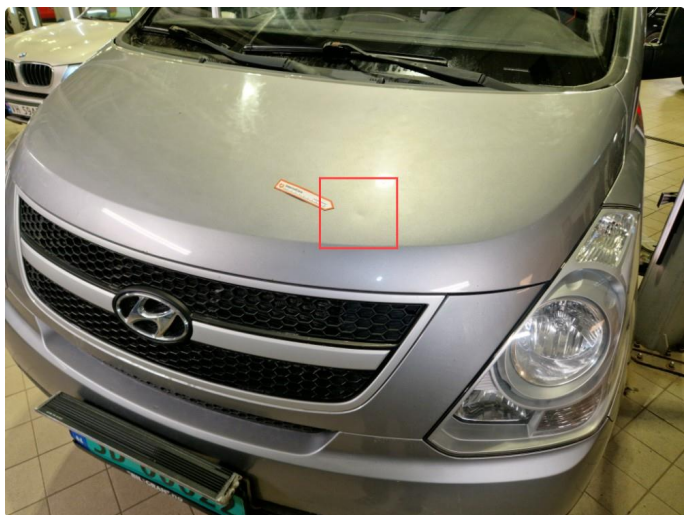
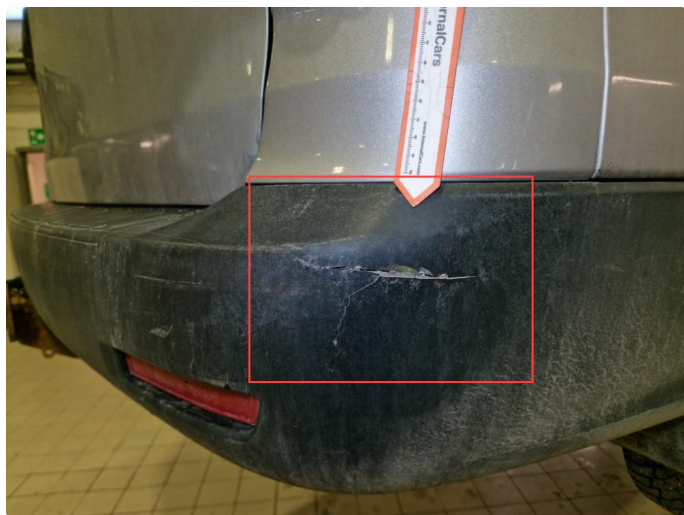
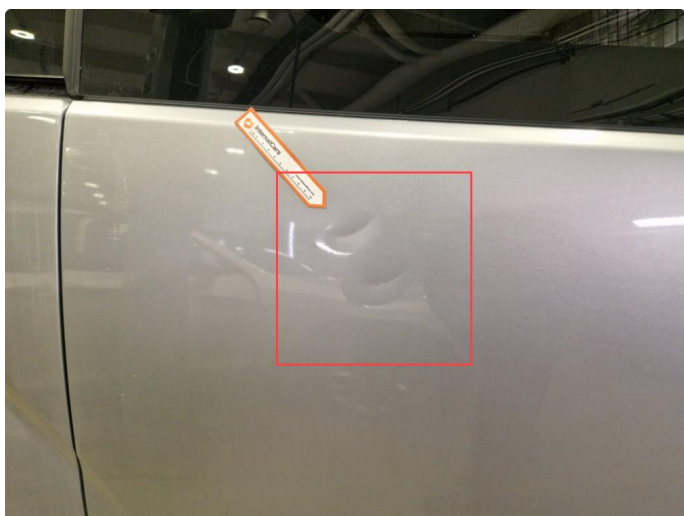
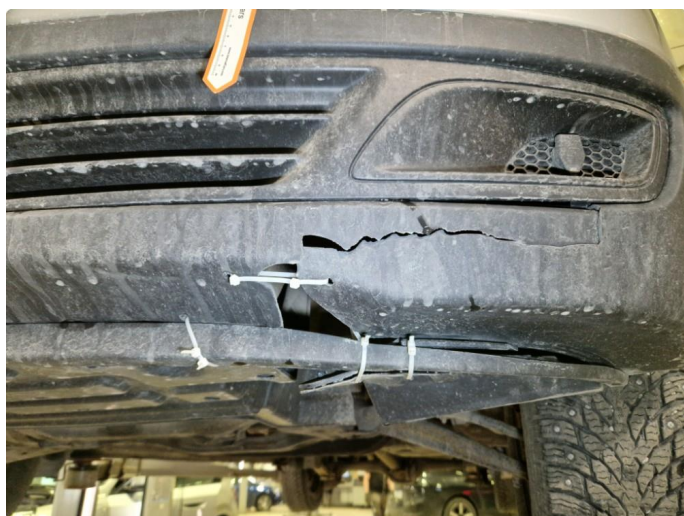
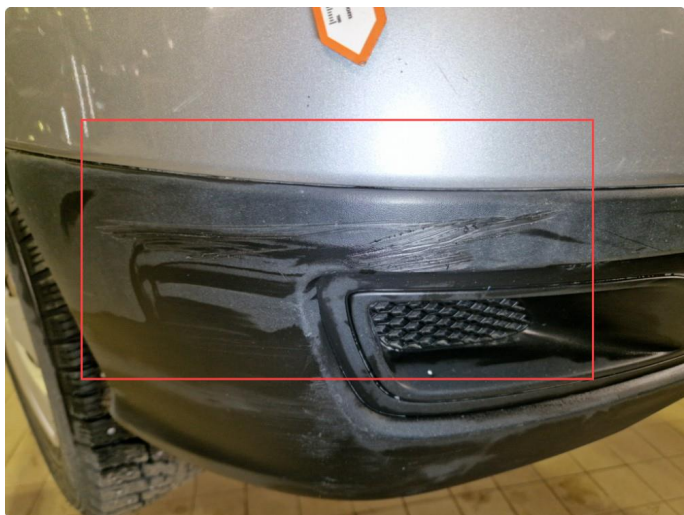
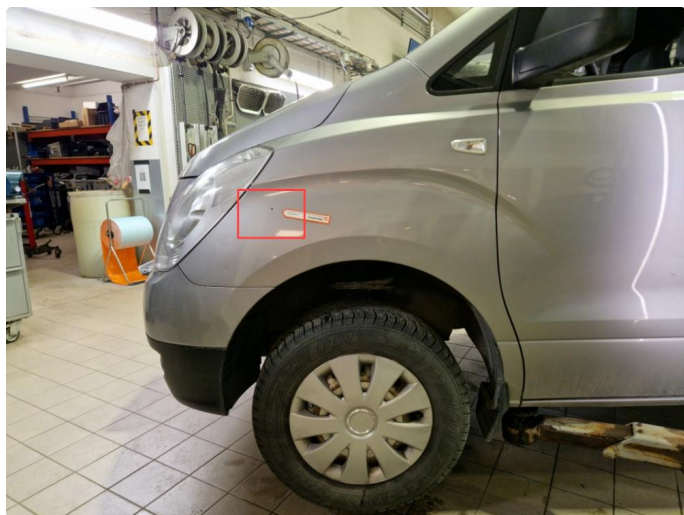
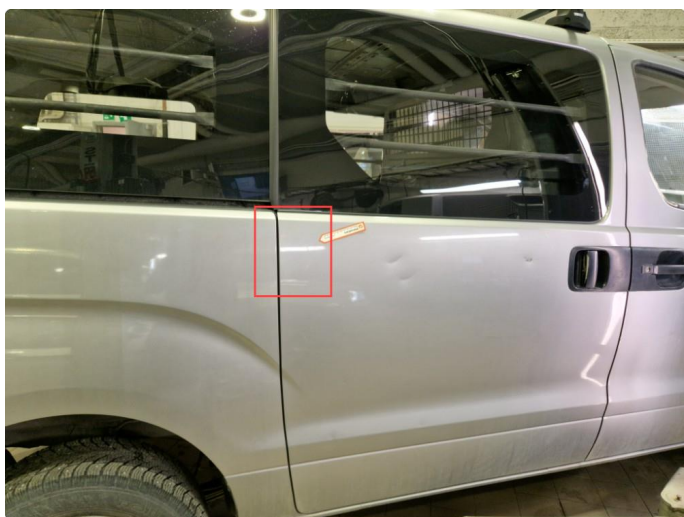
Punkt	Beskrivelse	Plassering	
1. EKSTERIØR			
1.1	Lakk	generelt mye bruksslitasje	
1.2	Dekk/Felger	Dekkdybdemåling sommerdekk utført 29.04.2026 på km : 208.175.

1.1 Generelt mye bruksslitasje

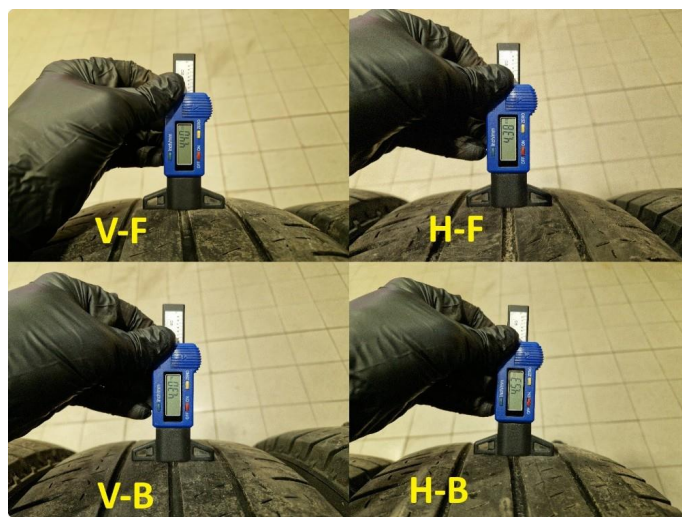
1.2 Dekkdybdemåling sommerdekk utført 29.04.2026 på km : 208.175.

VENSTRE FORAN	HØYRE FORAN	VENSTRE BAK	HØYRE BAK
MØNSTERDYBDE SOMMERDEKK (MM)	4,4	4,4	4,3	4,5
MØNSTERDYBDE VINTERDEKK (MM)	9,1	8,6	8	8,4
BREMSEKIVER (MM)	22,8	22,8	18,2	18,2
BREMSEKLOSSER (MM)	5	5	7	7

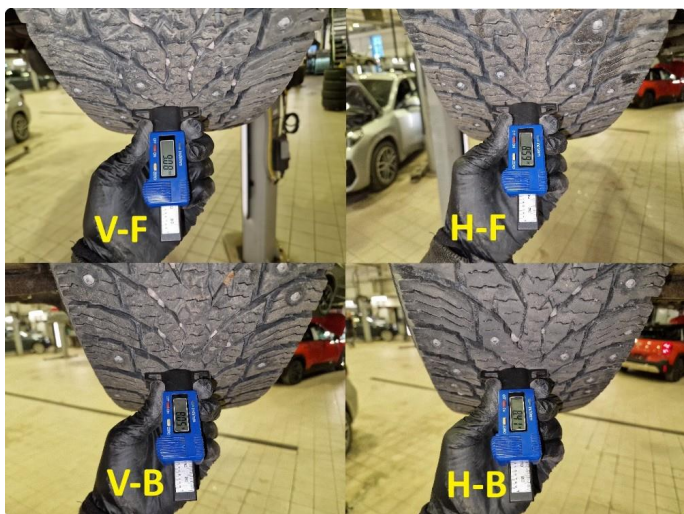
1.3 Dekkdybdemåling vinterdekk utført 29.04.2026 på km : 208.175.

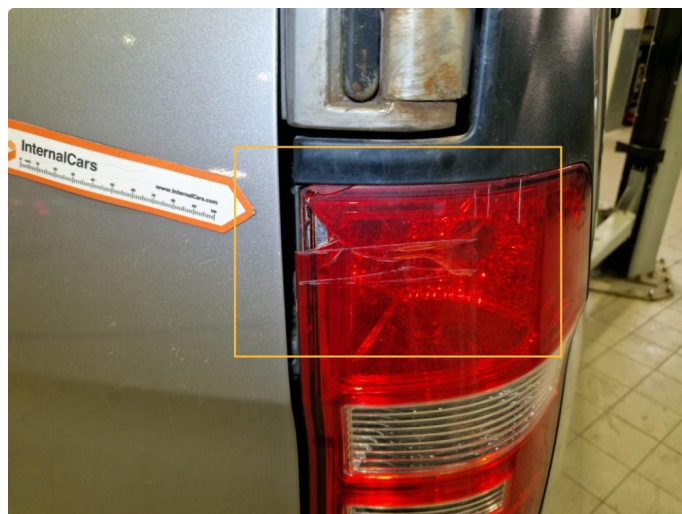
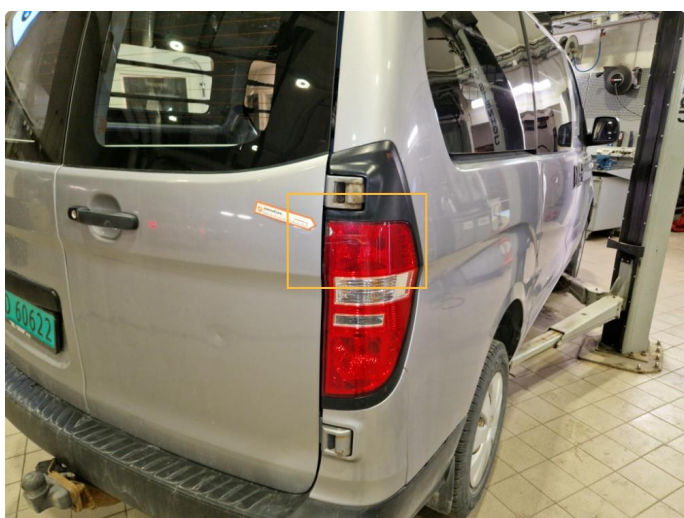
1.3	Dekk/Felger	Dekkdybdemåling vinterdekk utført 29.04.2026 på km : 208.175.	
2. LYS			
2.1	Lys bak	Sprekkdannelse lykteglass h baklykt.	høyre - bak
3. MOTOR

2.1 Sprekkdannelser lykteglass h baklykt.

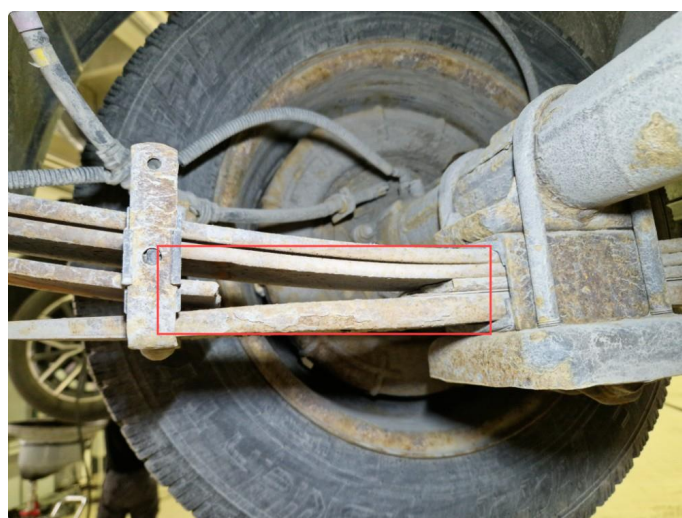
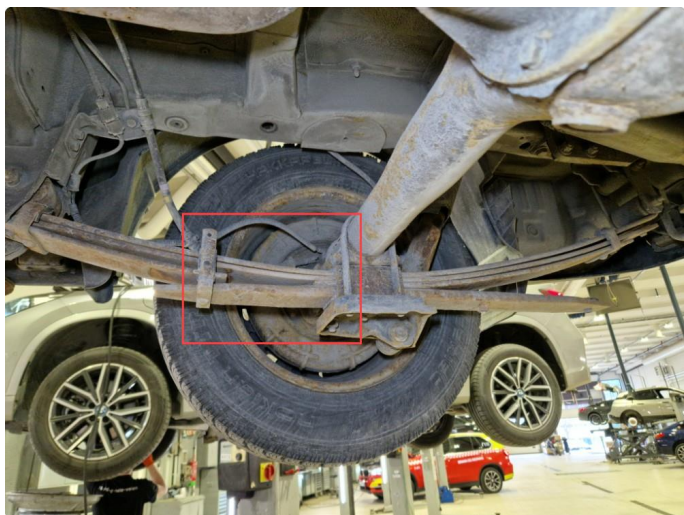
3.1	Service	Til info : Neste PKK 07.12.2027.	
3.2	Service	Manglende servicehistorikk.	
4. HJULOPPHENG/STYRING			
4.1	Fjærer/støtdemper	Knekt bladfjær h-bak.	høyre - bak

4.1 Knekt bladfjær h-bak.

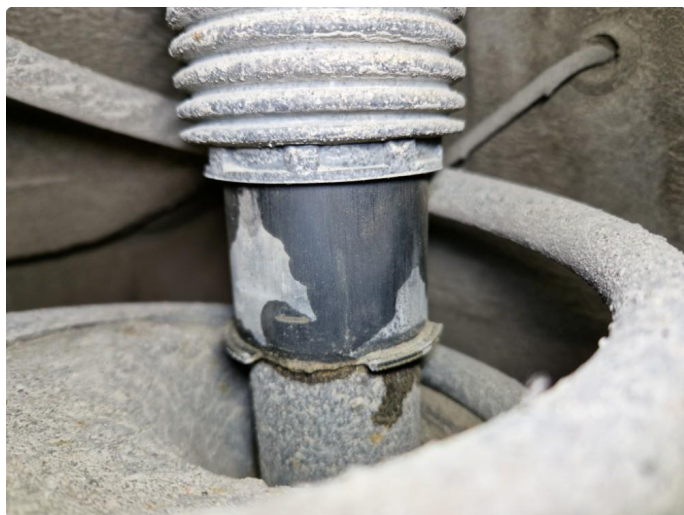
4.2	Fjærer/støtdemper	Svetting / liten lekkasje støtdemper h-ram.	foran - høyre
4.3	Fjærer/støtdemper	Rust / slitasje støtdemper h-bak.	høyre - bak
4.4	Forstilling	Slakke opphengskule v-side fram.	nede - venstre foran

4.2 Svetting / liten lekkasje støtdemper h-fram.

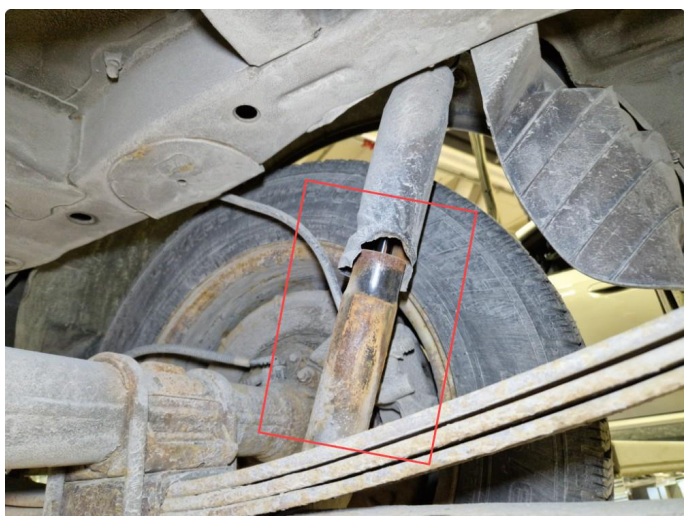
4.3 Rust / slitasje støtdemper h-bak.

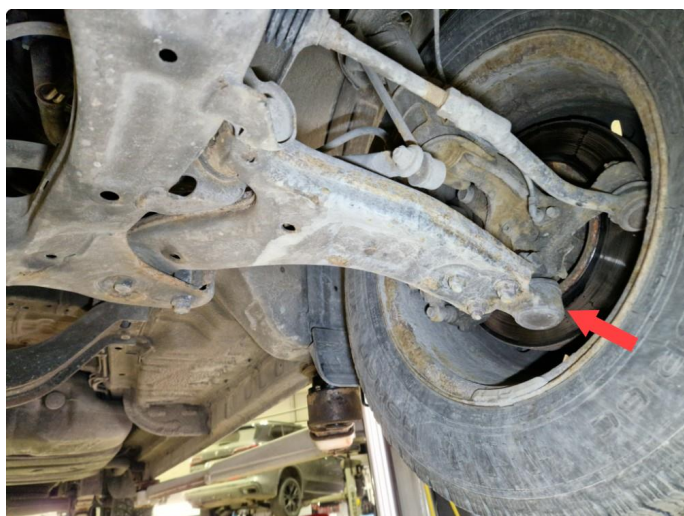
4.4 Slakke opphengskule v-side fram.

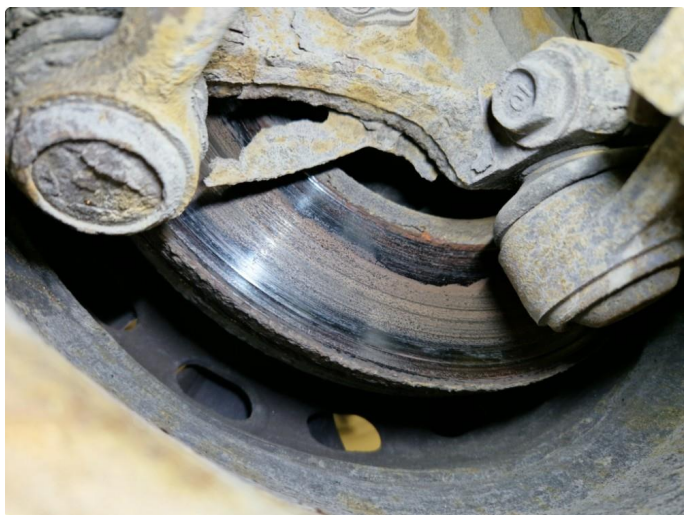
5. BREMSER			
5.1	Bremsefunksjon	Noe slitasje / rust bremseskiver fram.	foran
5.2	Bremsefunksjon	Noe slitasje / rust bremseskiver bak.	bak
6. GIR OG DRIVLINJE

5.1 Noe slitasje / rust bremseskiver fram.

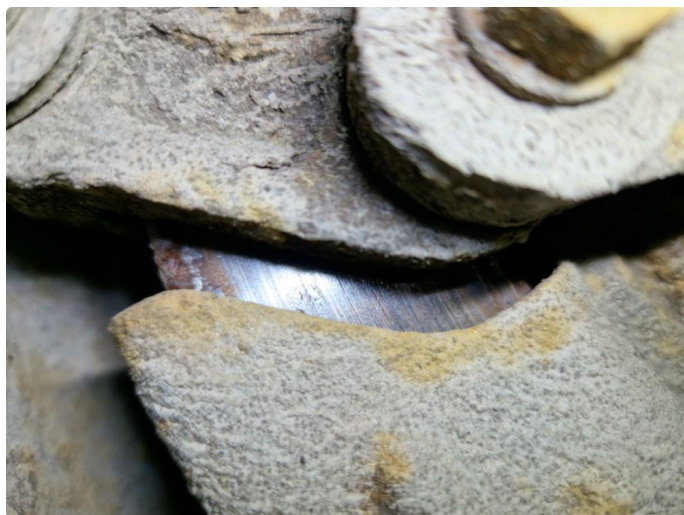
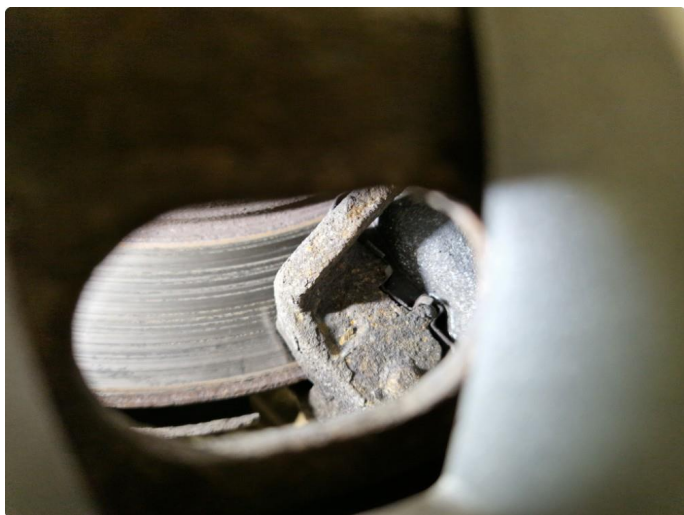
5.2 Noe slitasje / rust bremseskiver bak.

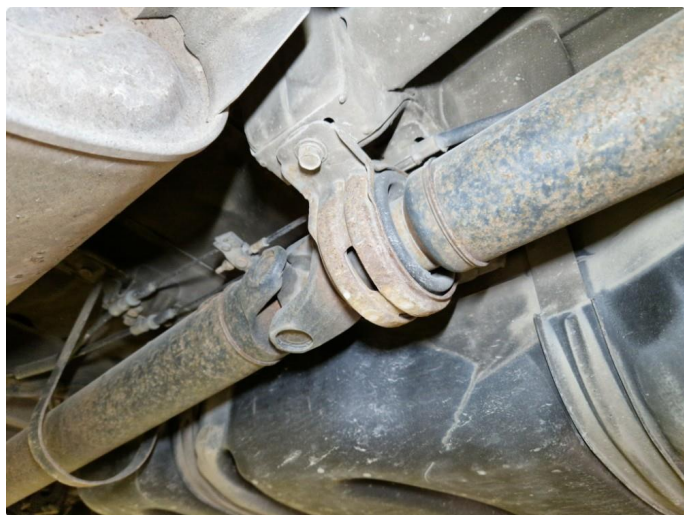
6.1	Aksler	Slitasje oppheng til mellomaksel.	
7. INTERIØR			
7.1	Seter	Slitasje / skade setetrekk v-ramstol.	venstre foran

6.1 Slitasje oppheng til mellomaksel.

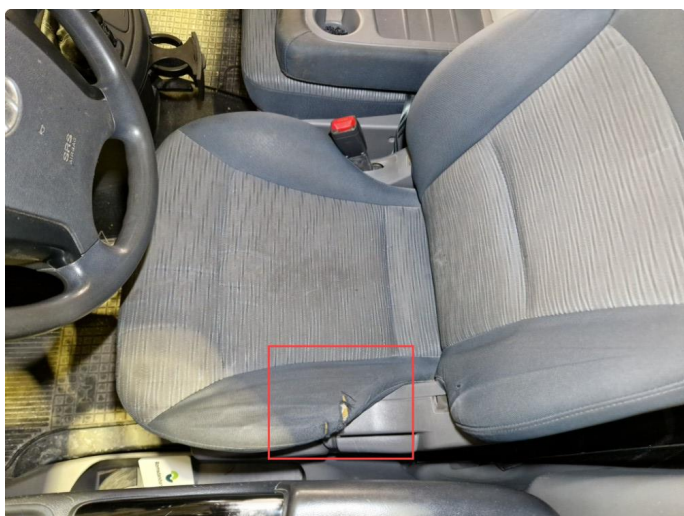
7.1 Slitasje / skade setetrekk v-framstol.
