**KIA SOUL 2WD**
**TESTDATO: 02.02.2026**
**KODE: 1943892**

**EL84204**

NBF Tilstandsrapport er utarbeidet av Norges Bilbransjeforbund og Forbrukerrådet.

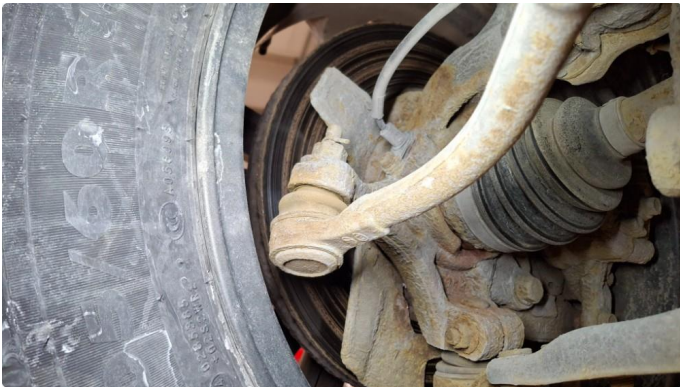
| Punkt | Beskrivelse | Plassering |
|---|---|---|
| 2.1 | Ratt/styringsmekanisme | skade/slitasje på ledd |

2.1 Skade/slitasje på ledd

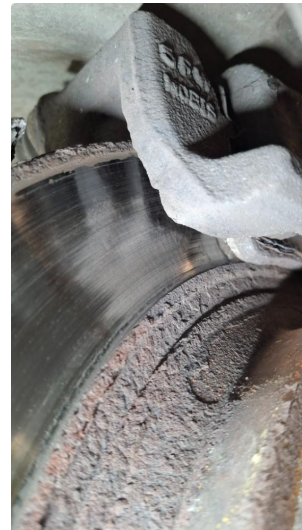
| Punkt | Beskrivelse | Plassering |
|---|---|---|
| 3.2 | Bremsefunksjon | slitte klosser |

3.2 Slitte klosser

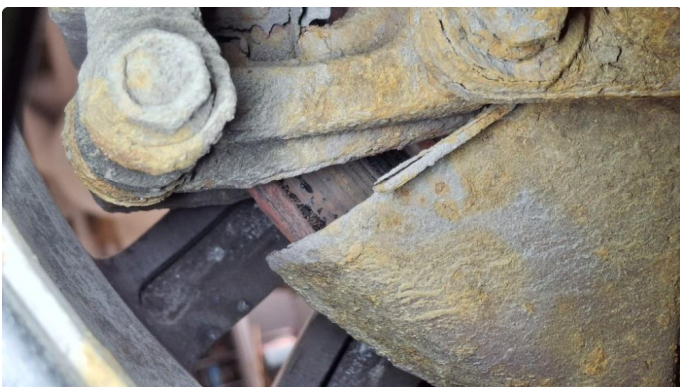
3.2 Slitte klosser

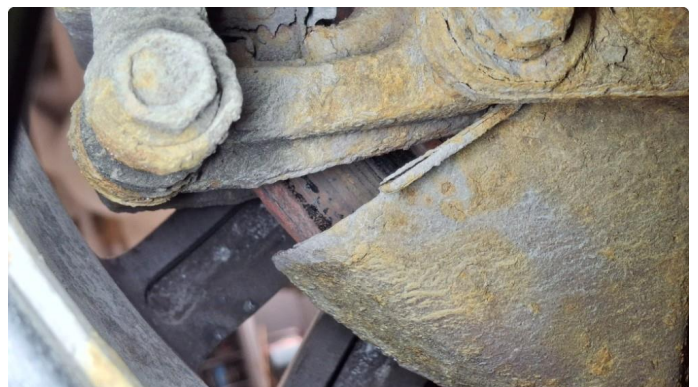
| Punkt | Beskrivelse | Plassering |
|---|---|---|
| 3.3 | Skiver | rust |

3.3 Rust

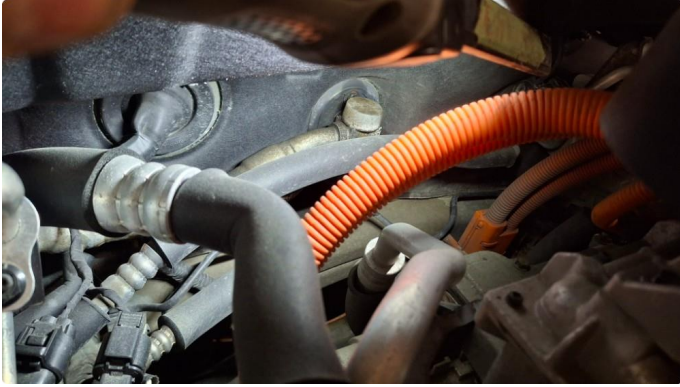
| Punkt | Beskrivelse | Plassering |
|---|---|---|
| 4.1 | Varme/AC/Klima | lekkasje |

4.1 Lekkasje

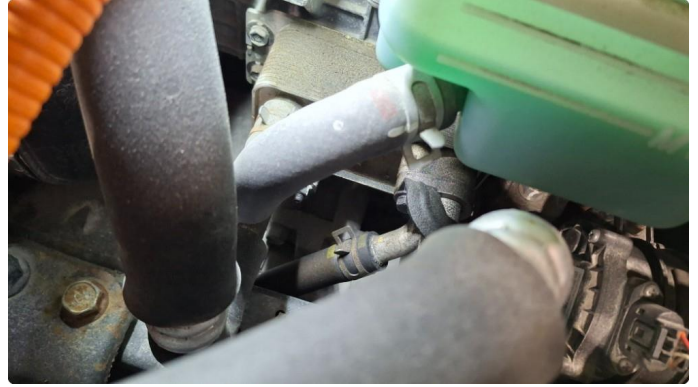
4.1 Lekkasje

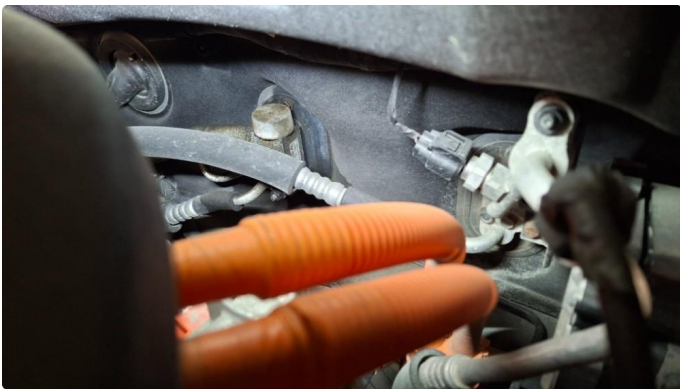
4.1 Lekkasje

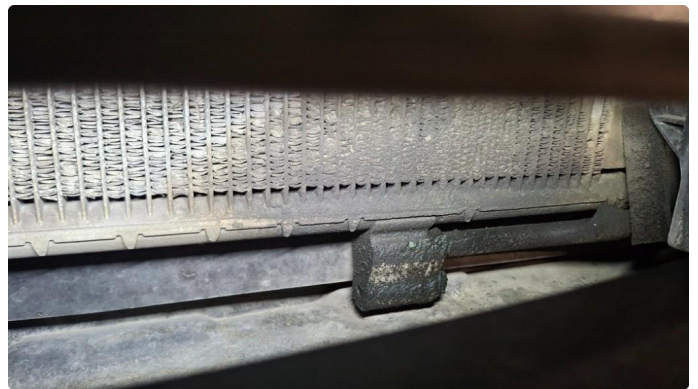
4.1 Lekkasje

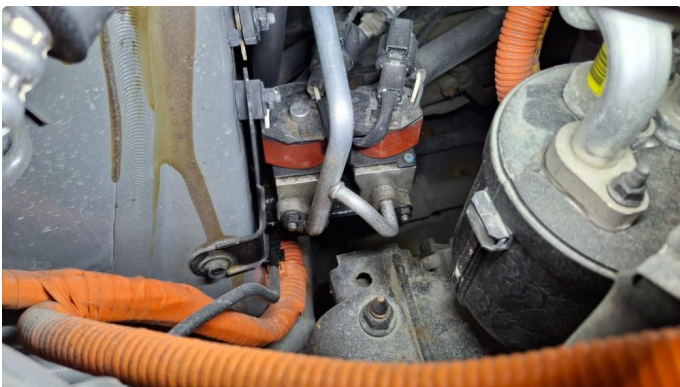
4.1 Lekkasje

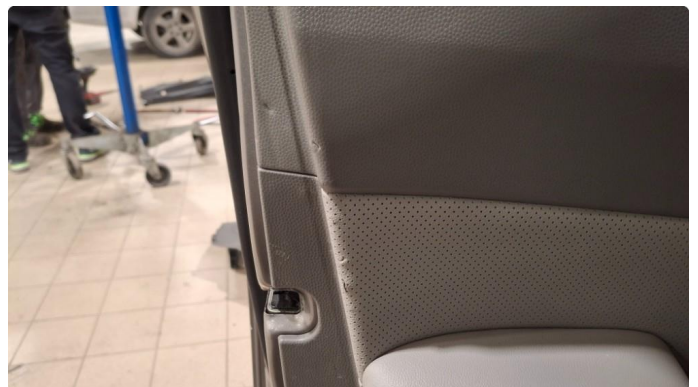
| Punkt | Beskrivelse | Plassering |
|---|---|---|
| 5.1 | Interiør | mer slitt en forventet iht alder og km |

5.1 Mer slitt en forventet iht alder og km
