**OPEL INSIGNIA LIMOUSINE HB 163 HK MANUELL 4WD**
**TESTDATO: 31.10.2025**
**KODE: 1857252**

**VH56830**

**281 154 KM**

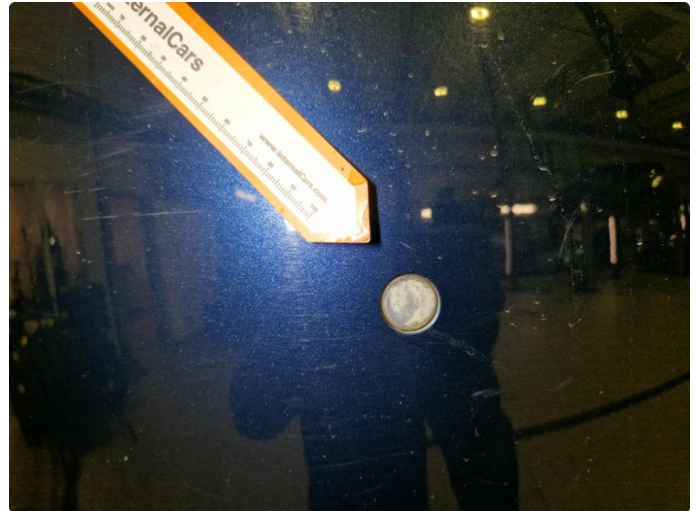
| Punkt | Beskrivelse | Plassering |
|---|---|---|
| 1.1 Sensor | funksjonsfeil på avstandsmåler | venstre - høyre - bak - ytre |

1.1 Funksjonsfeil på avstandsmåler

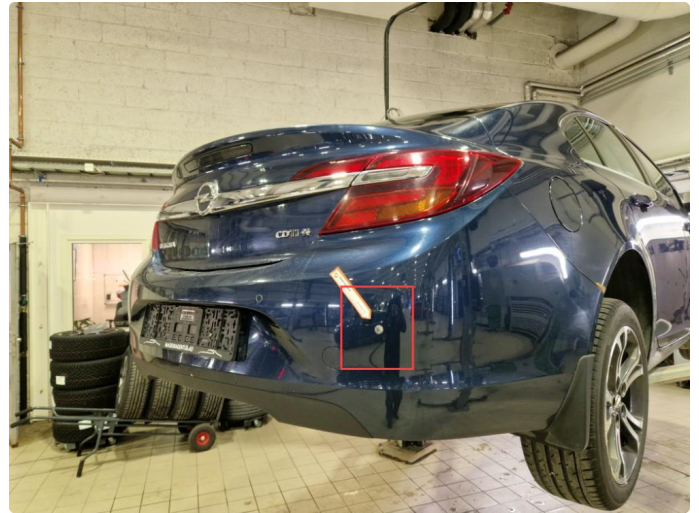
1.1 Funksjonsfeil på avstandsmåler

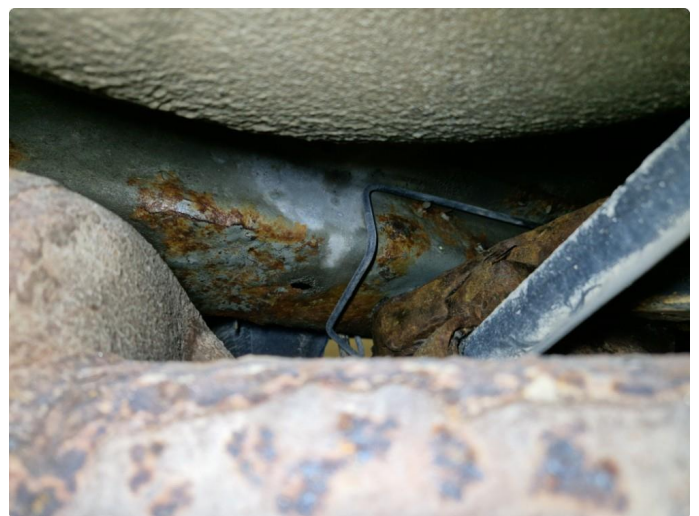
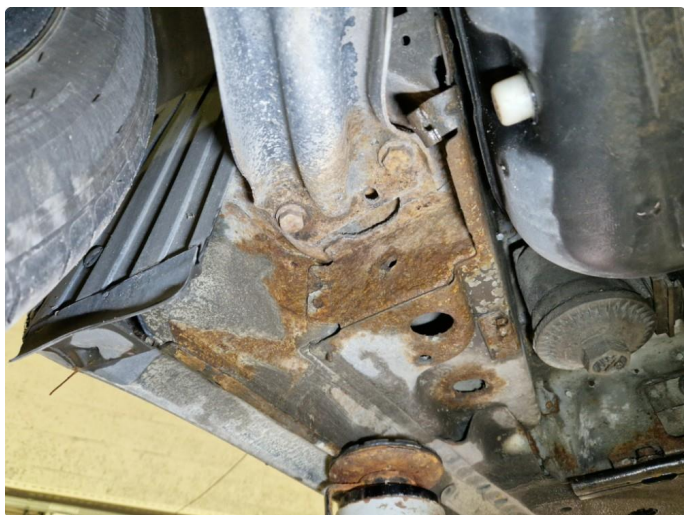
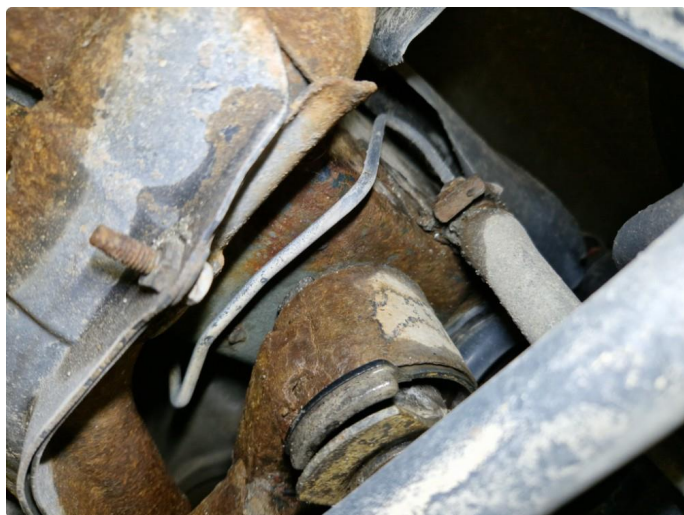
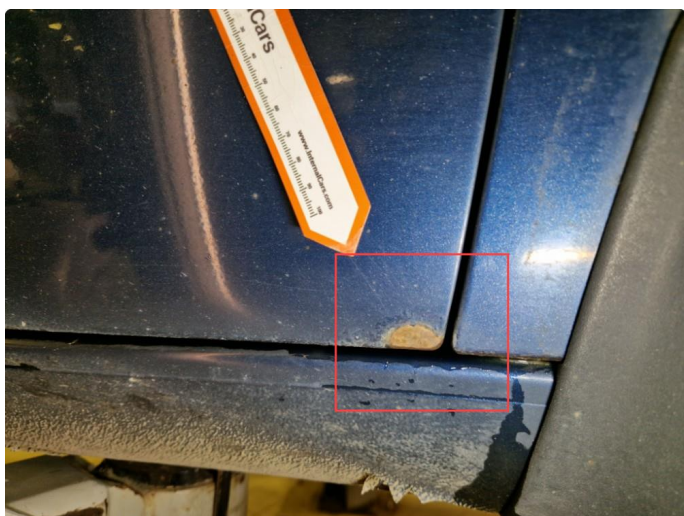
| Punkt | Beskrivelse | Plassering |
|---|---|---|
| 2.1 Under bil | rust | bak |

2.1 Rust

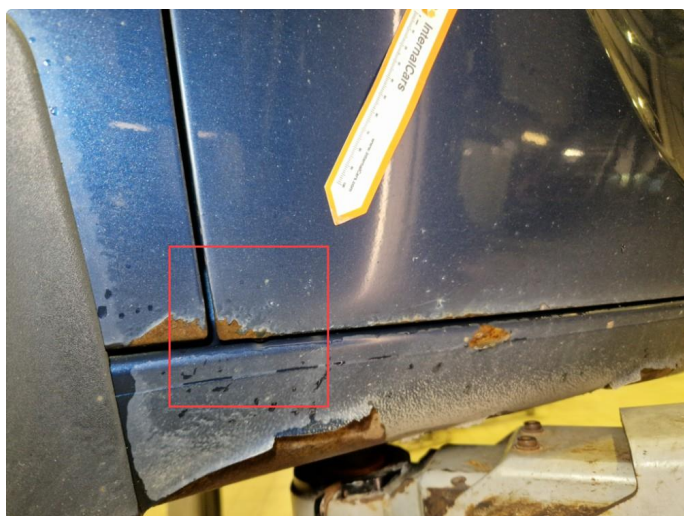
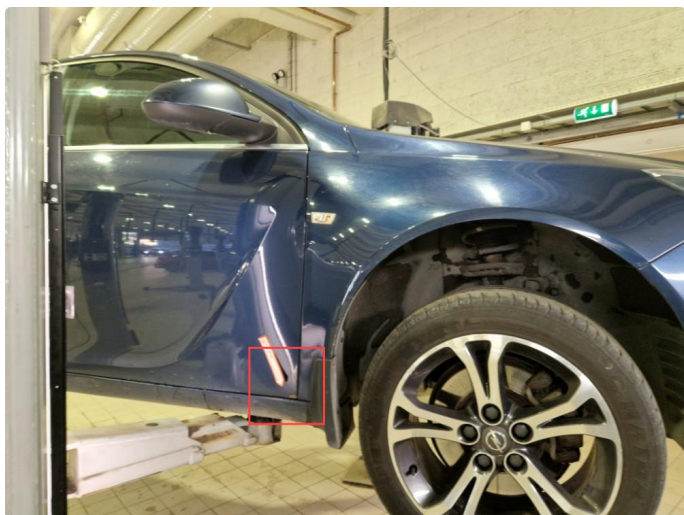
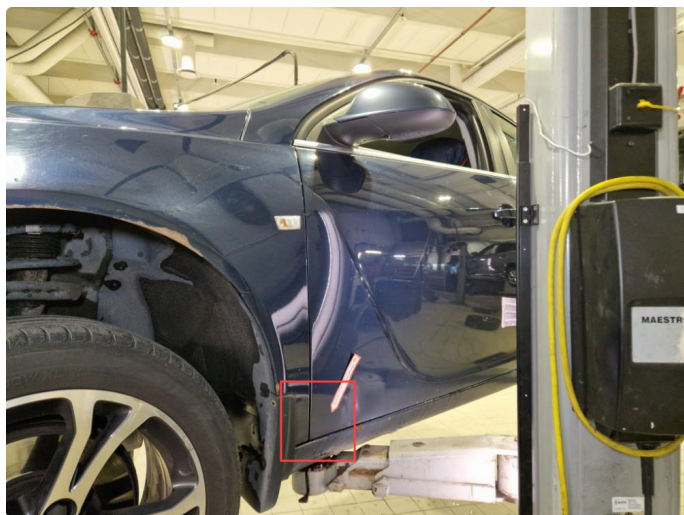
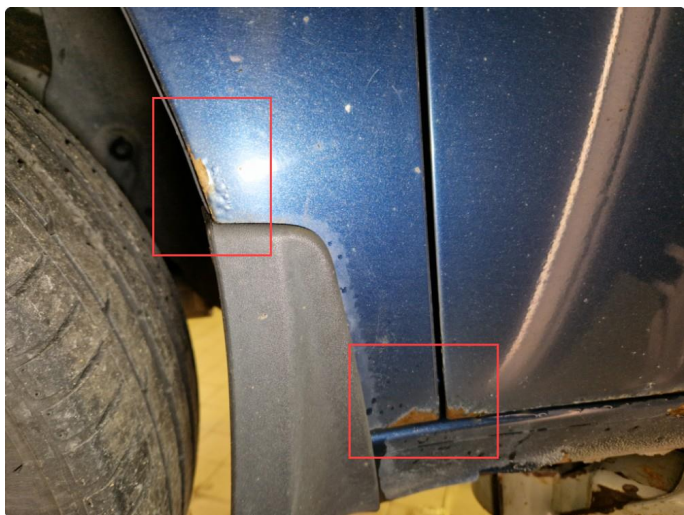
| Punkt | Beskrivelse | Plassering |
|---|---|---|
| 2.2 Dører | rust/korrosjon | høyre foran - venstre foran |

2.2 Rust/korrosjon

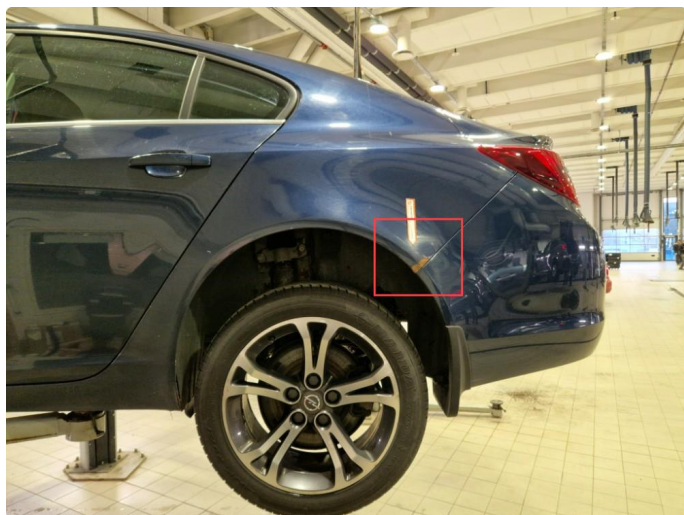
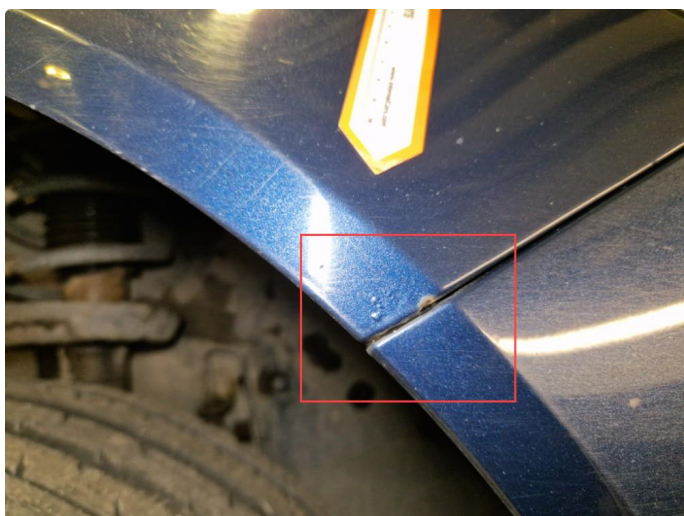
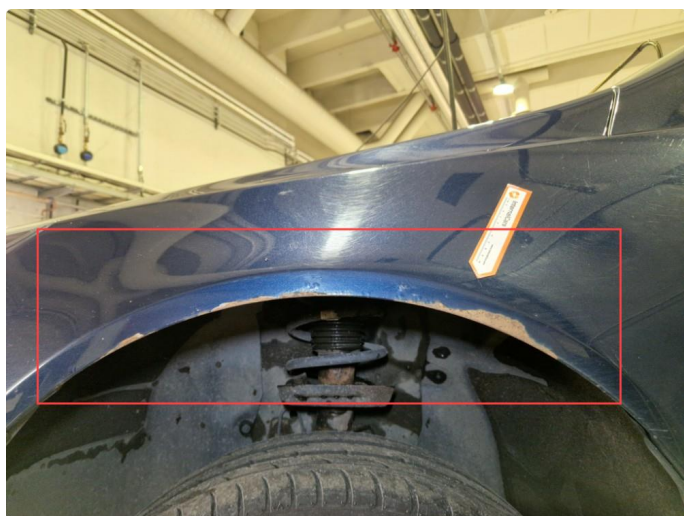
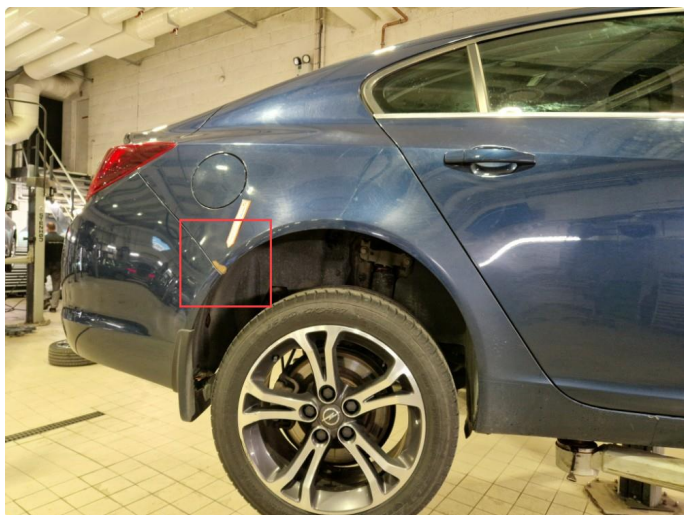
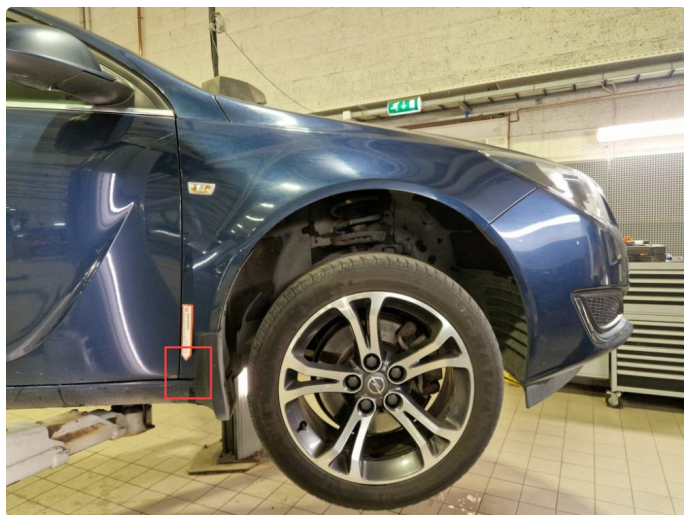
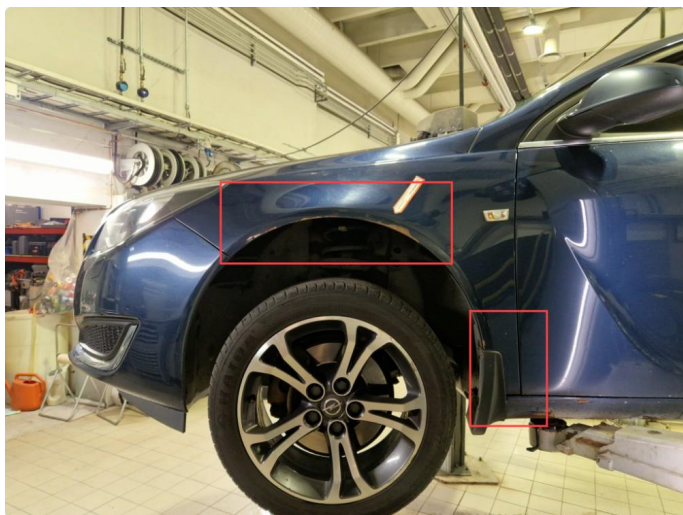
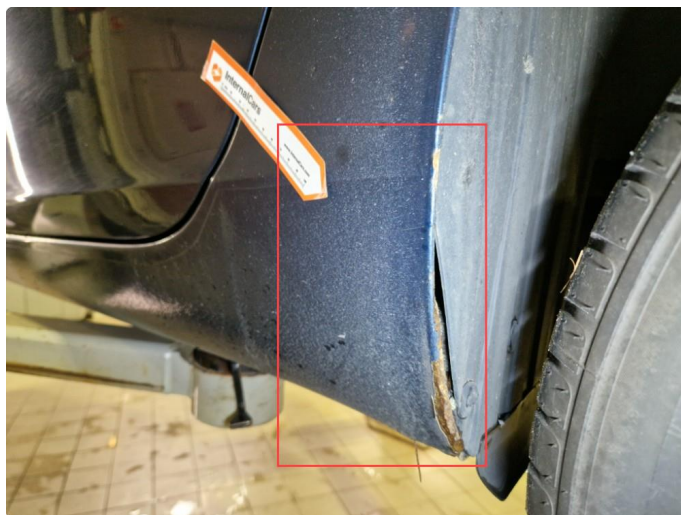
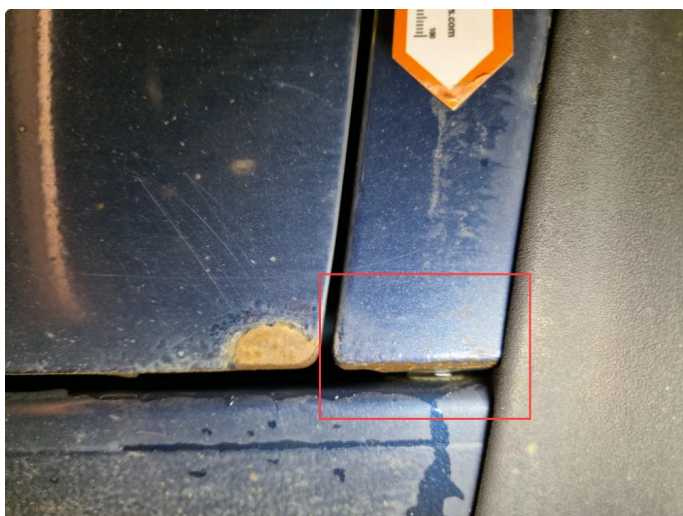
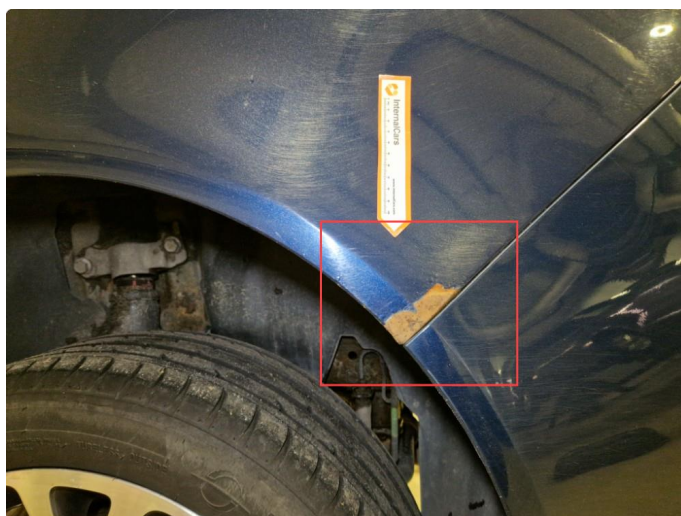
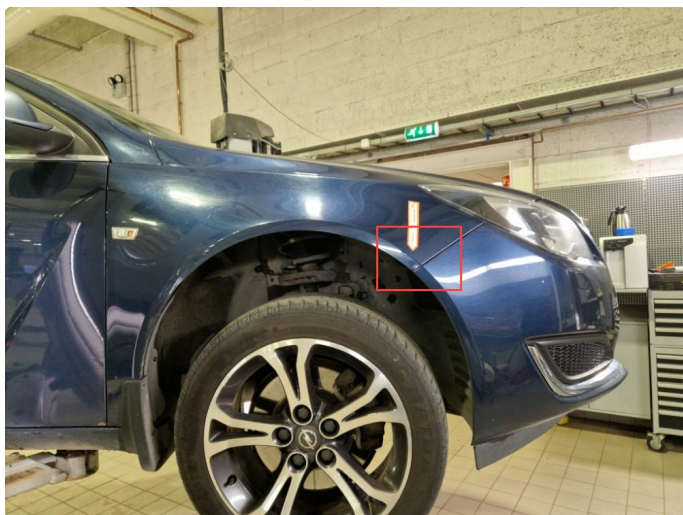
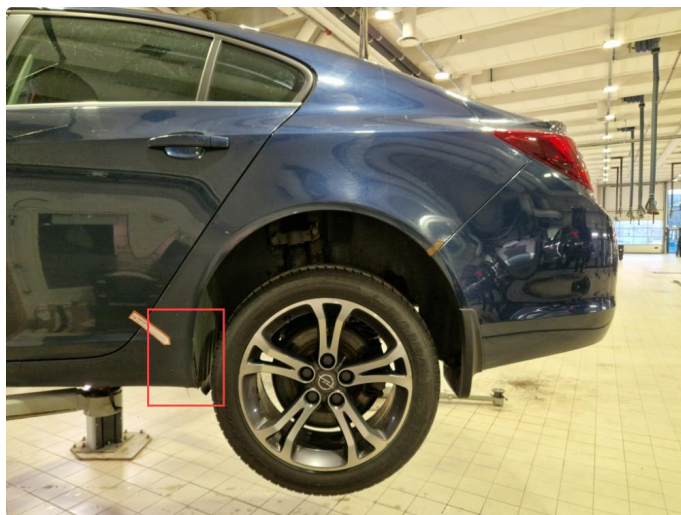
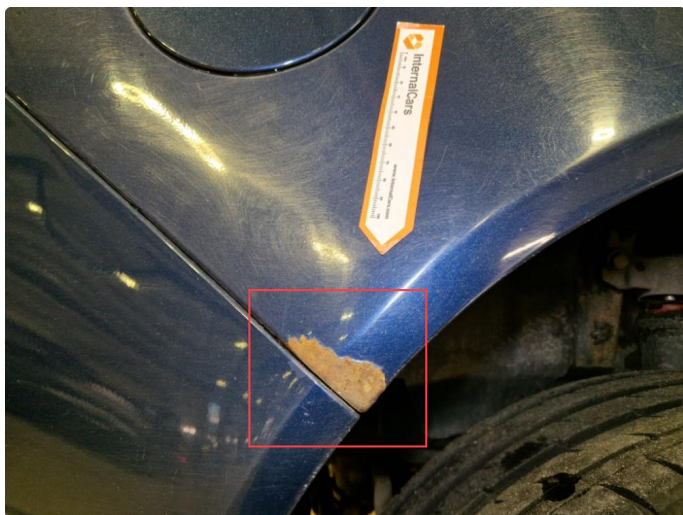
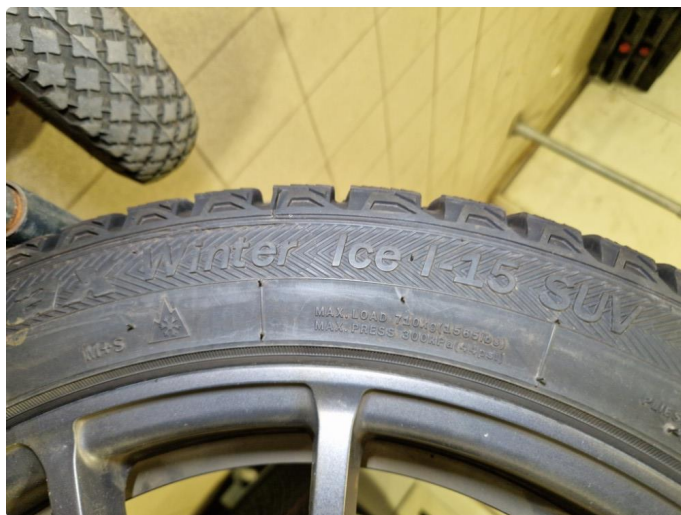
| Punkt | Beskrivelse | Plassering |
|---|---|---|
| 2.3 Skjermer | rust | høyre foran - venstre foran - høyre bak - venstre bak |

2.3 Rust

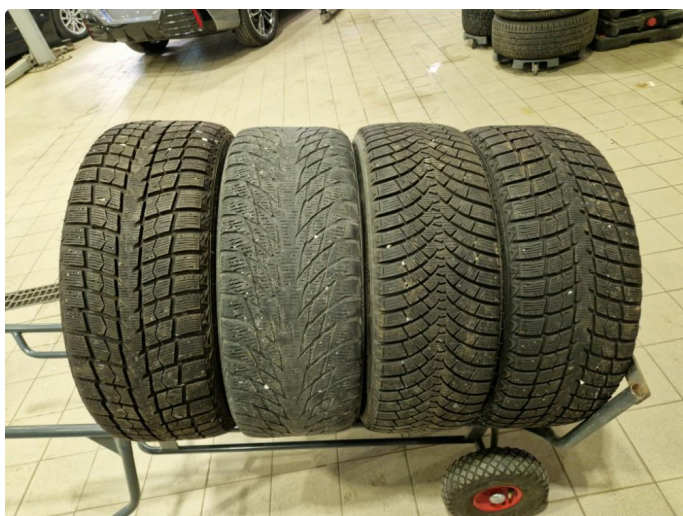
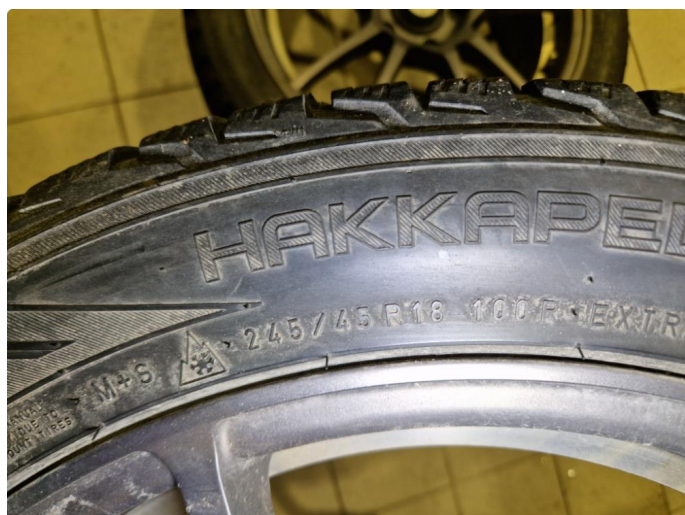
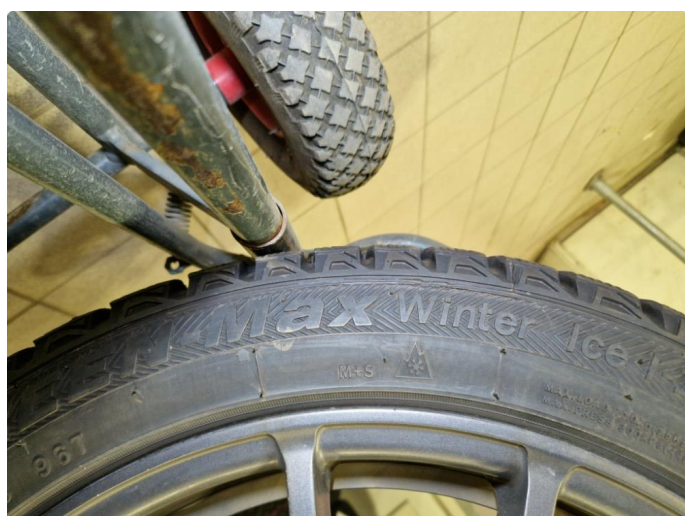
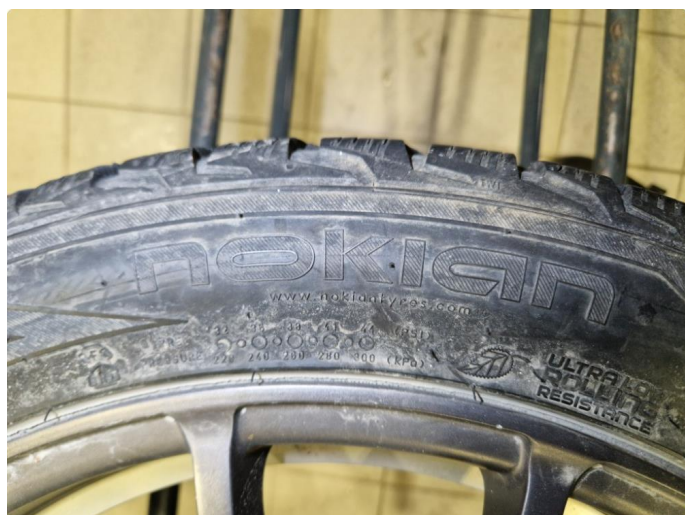
2.4 Øvrige feil

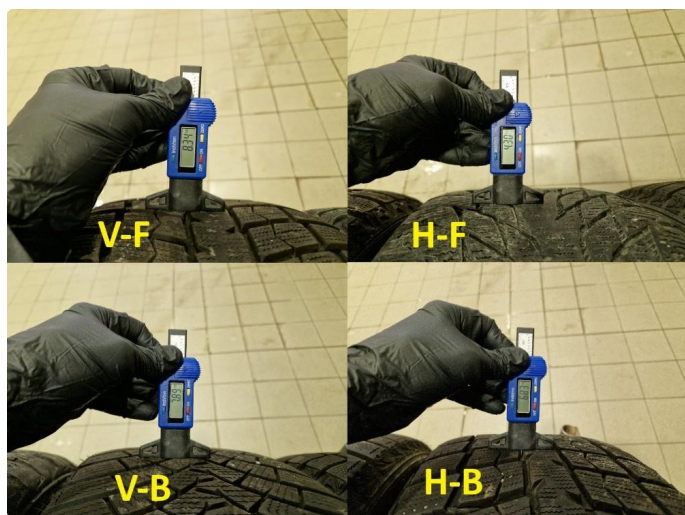
2.5 Øvrige feil

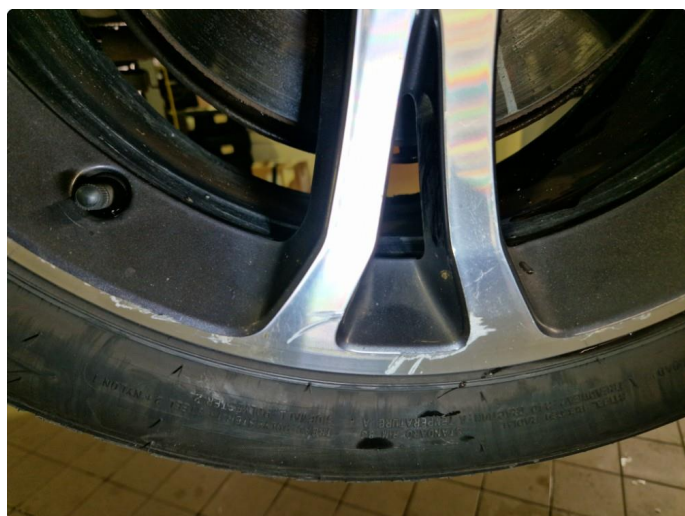
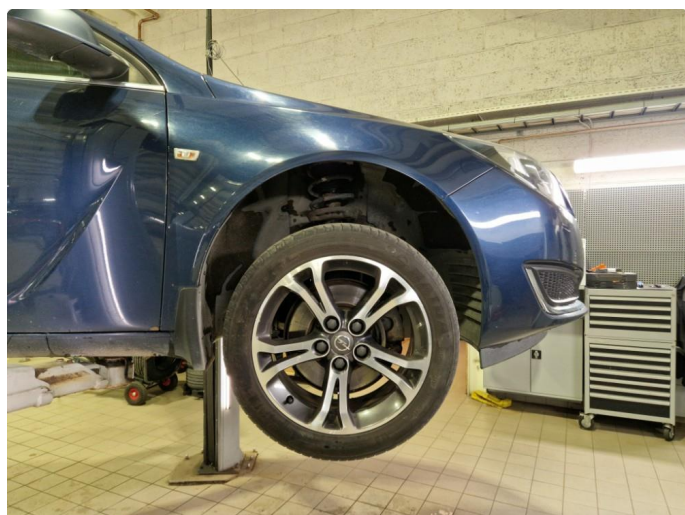
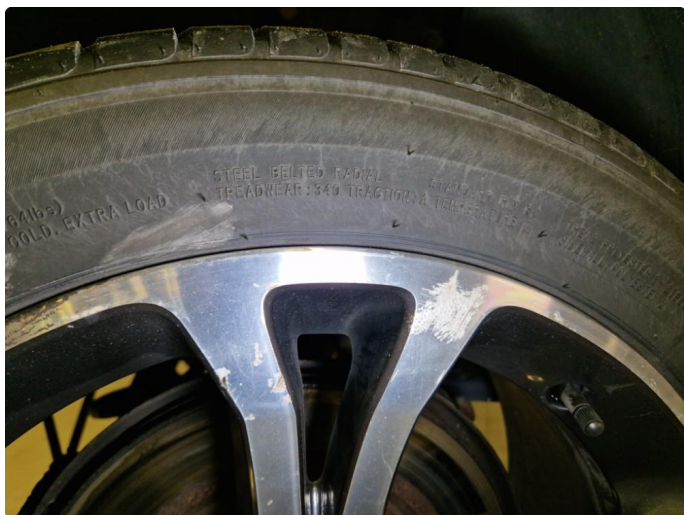
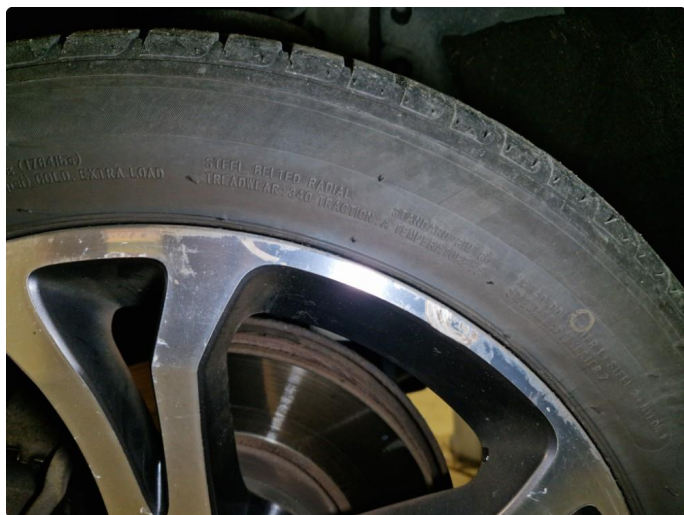
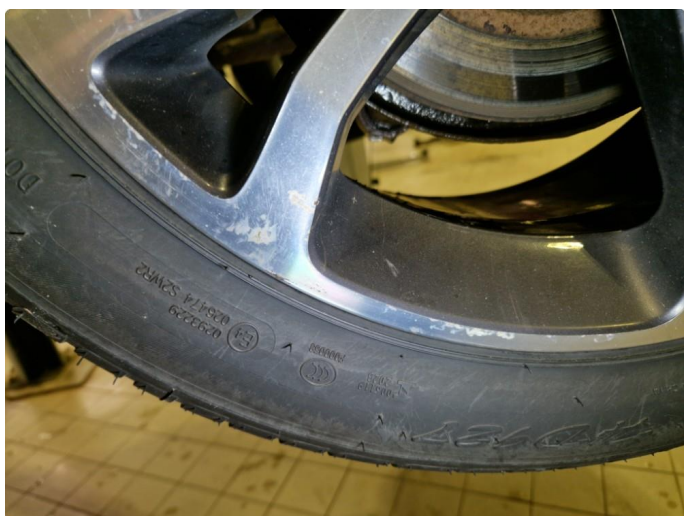
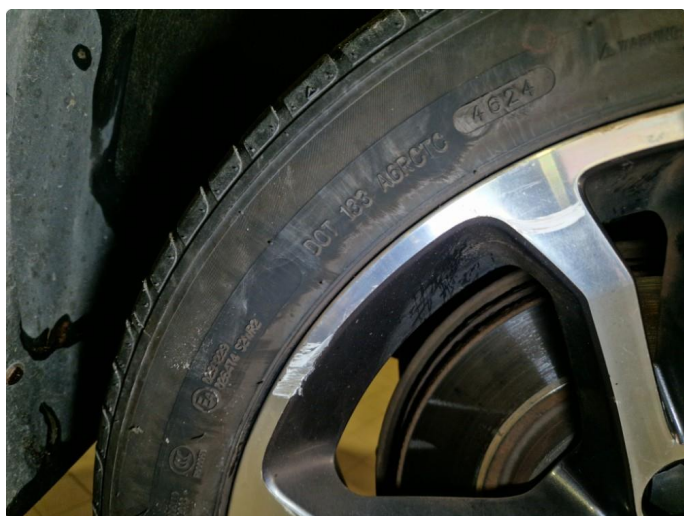
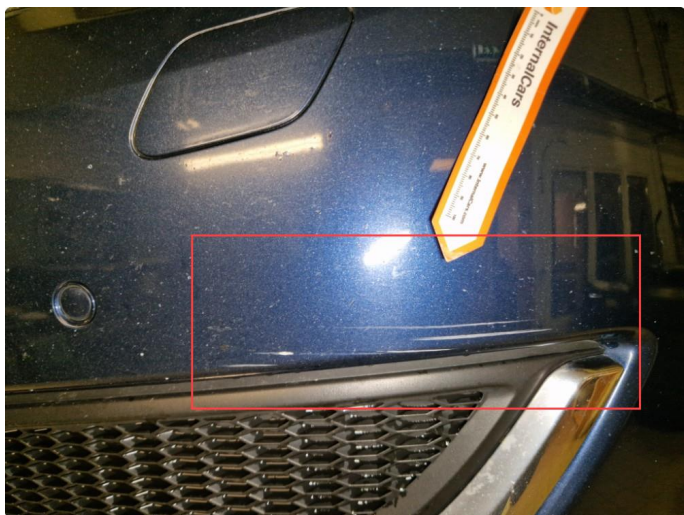
| Punkt | Beskrivelse | Plassering |
|---|---|---|
| 2.7 Dekk/Felger | kantkjørt felg | alle |

2.7 Kantkjørt felg

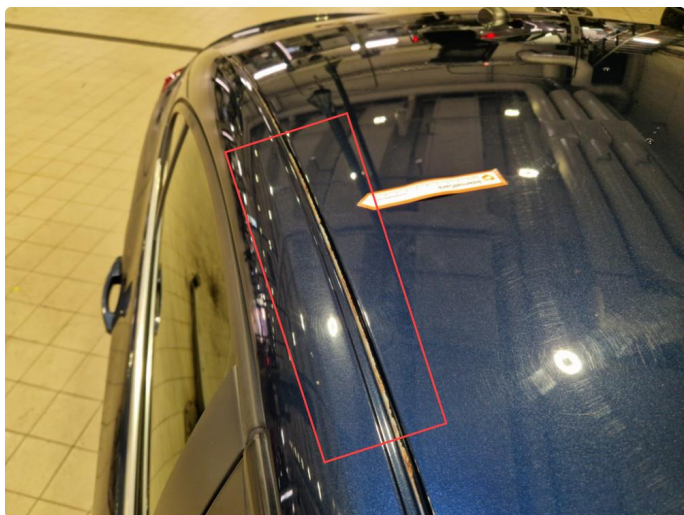
| Punkt | Beskrivelse | Plassering |
|---|---|---|
| 2.8 Støtfanger | steinsprut | foran |

2.8 Steinsprut

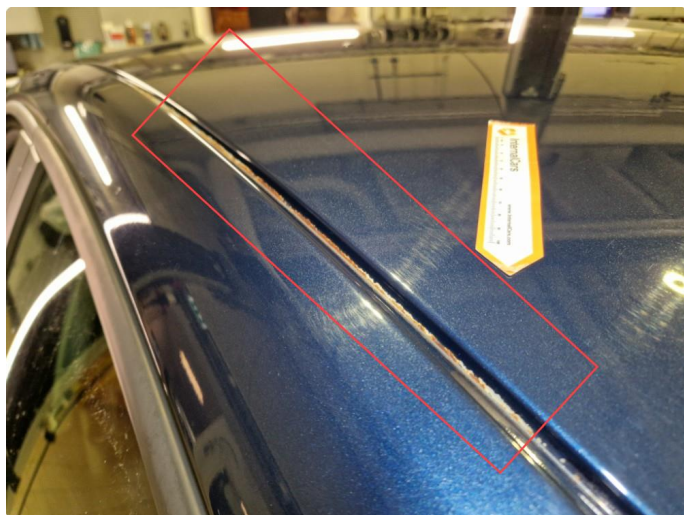
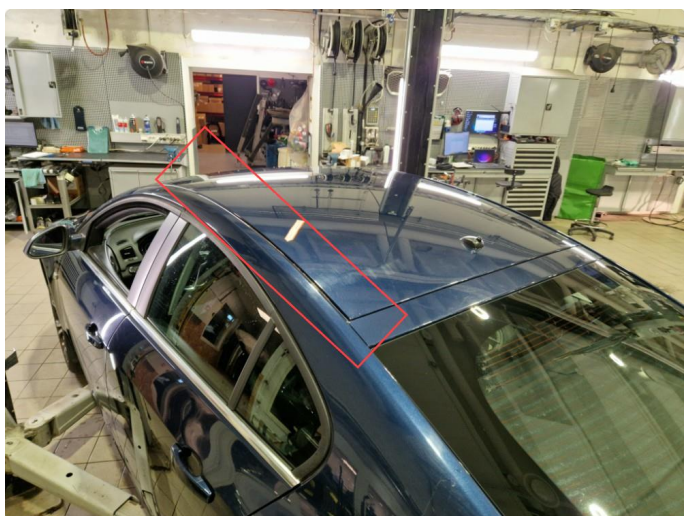
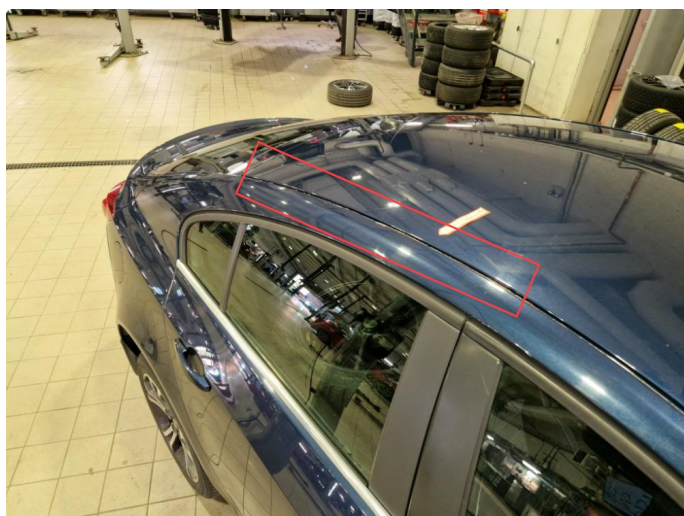
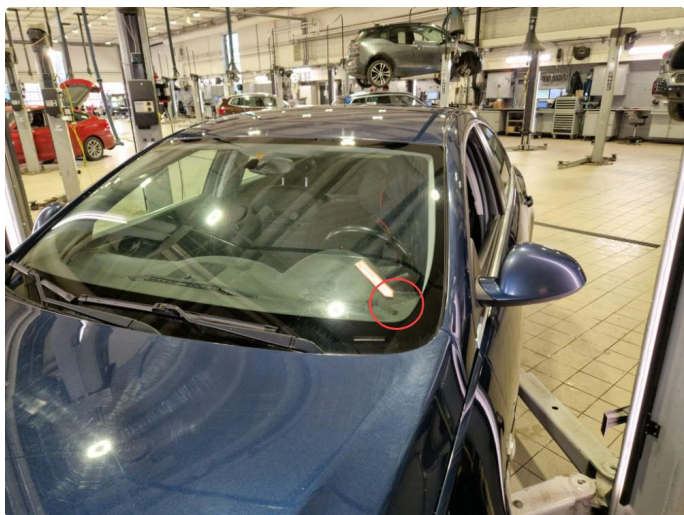
| Punkt | Beskrivelse | Plassering |
|---|---|---|
| 2.9 Tak | rust | venstre - høyre |

2.9 Rust

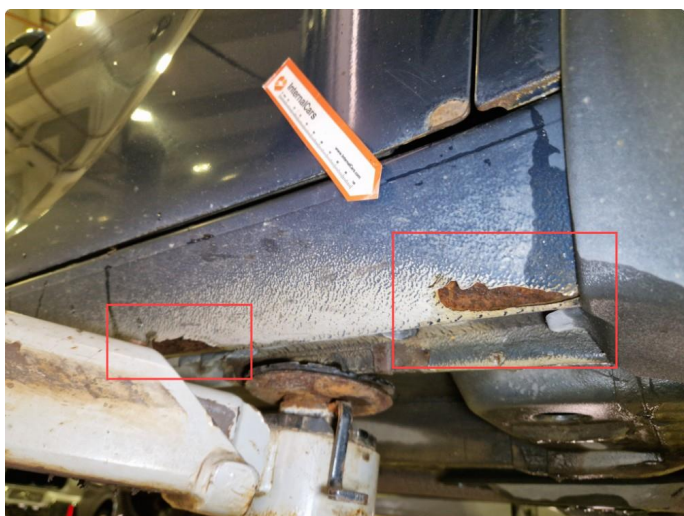
| Punkt | Beskrivelse | Plassering |
|---|---|---|
| 2.10 Frontvindu | steinsprut | foran |

2.10 Steinsprut

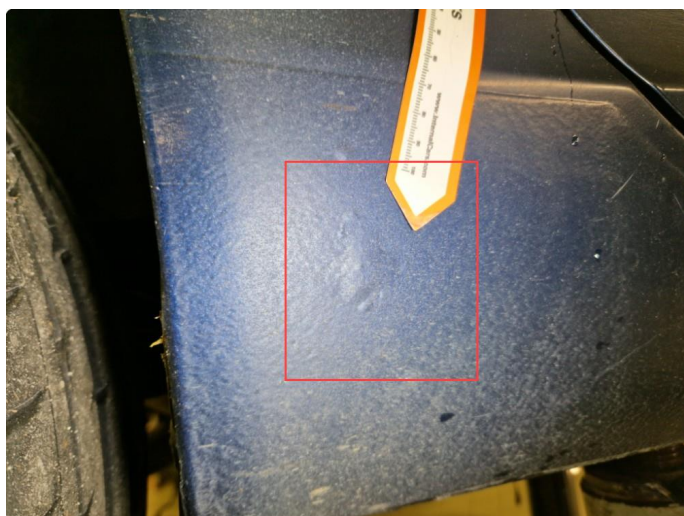
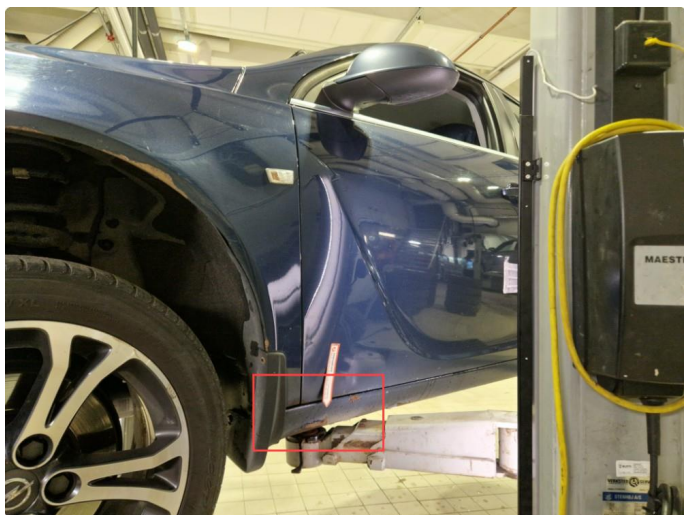
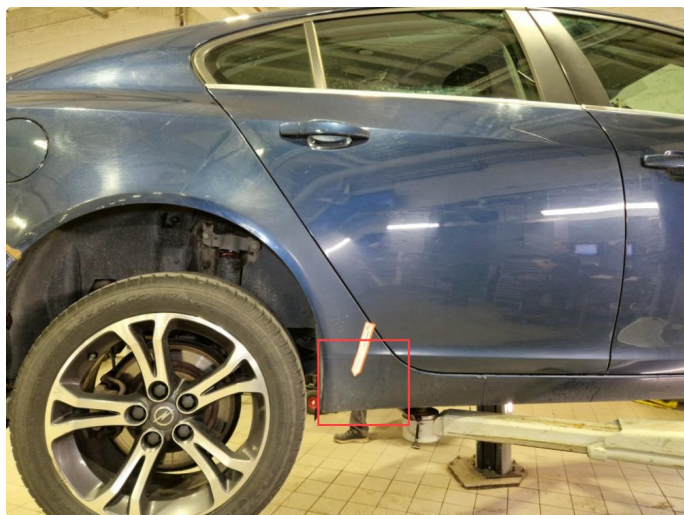
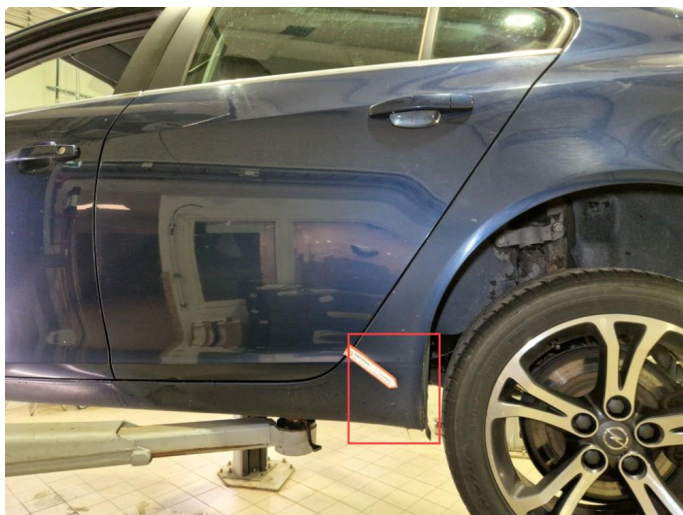
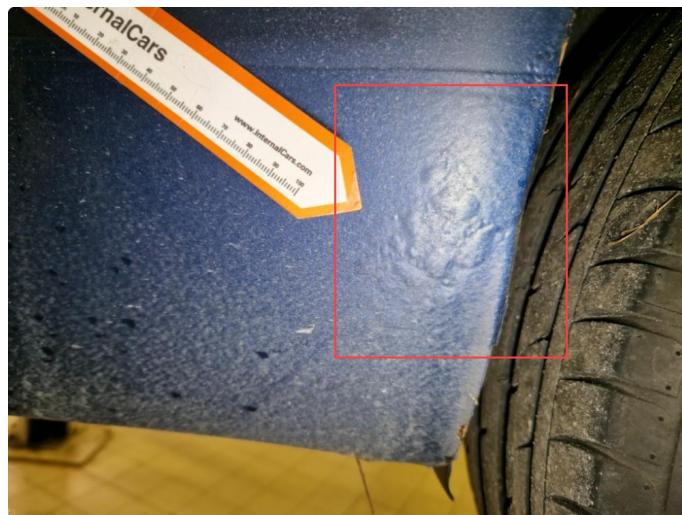
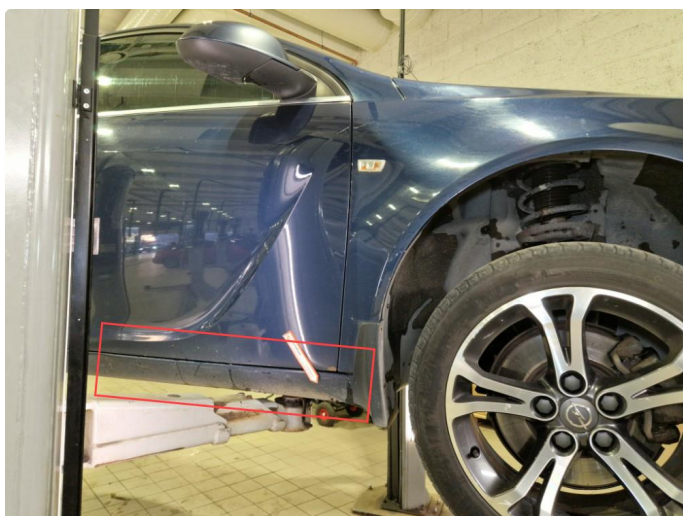
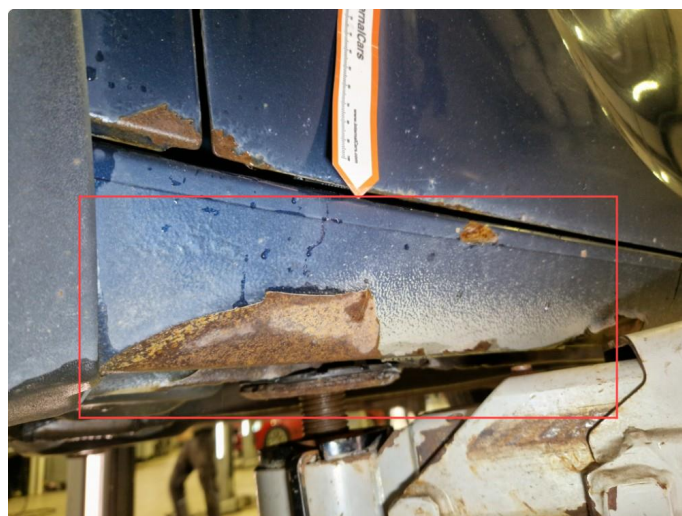
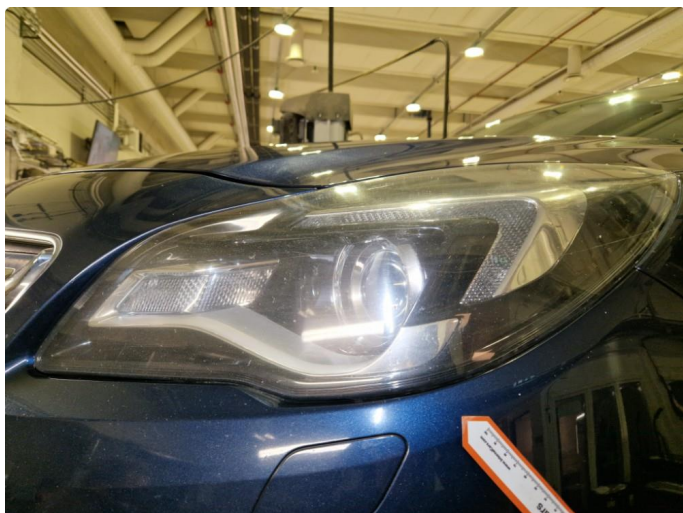
| Punkt | Beskrivelse | Plassering |
|---|---|---|
| 2.11 Kanal | korrosjon/rust | venstre - høyre |

2.11 Korrosjon/rust

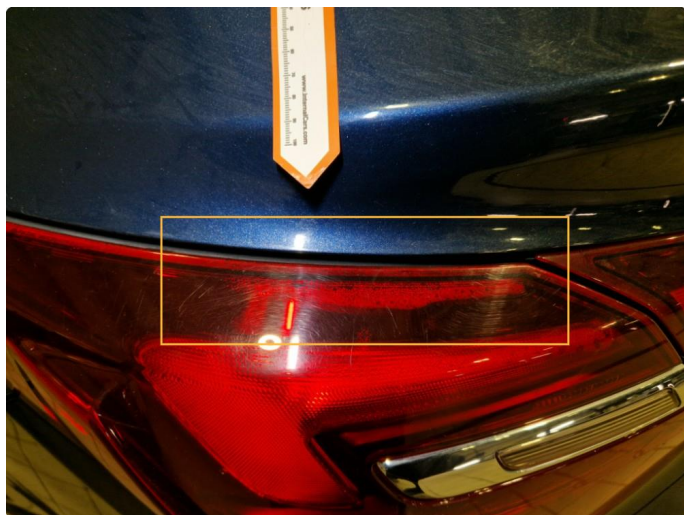
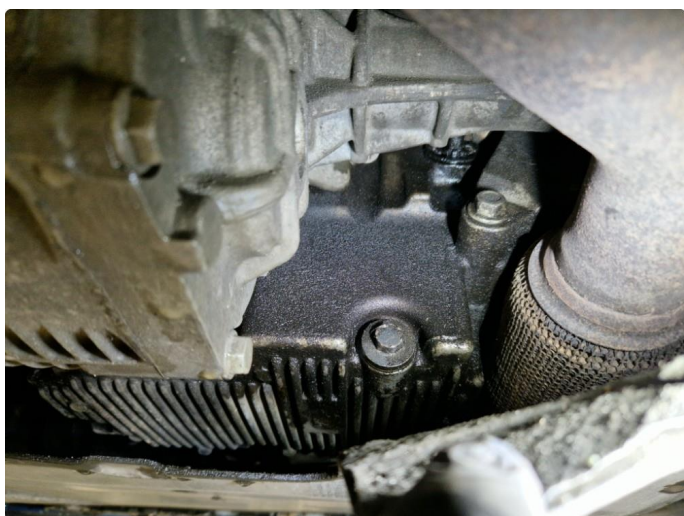
| Punkt | Beskrivelse | Plassering |
|---|---|---|
| 3.2 Lys bak | dugg/fukt | ytre - venstre bak |

3.2 Dugg/fukt

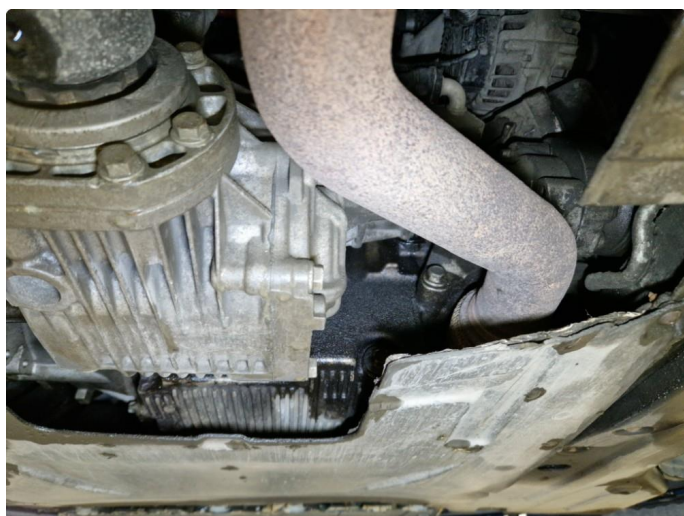
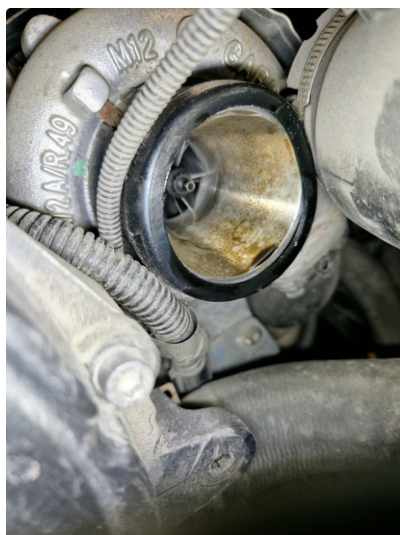
| Punkt | Beskrivelse | Plassering |
|---|---|---|
| 4.1 Lekkasje | oljelekkasje fra motor | |

4.1 Oljelekkasje fra motor

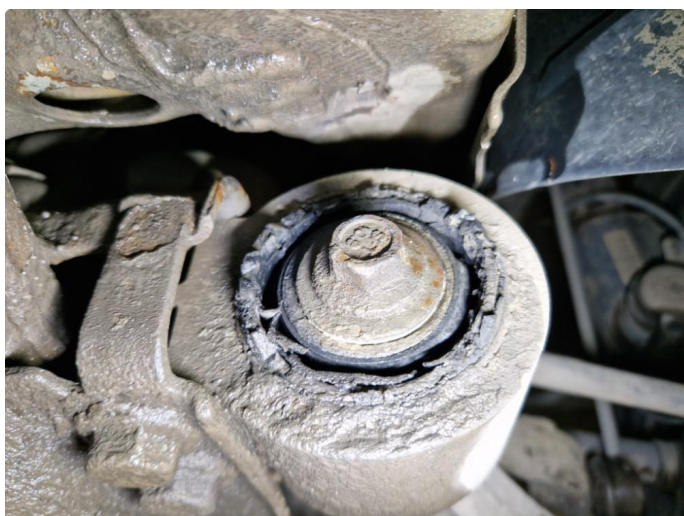
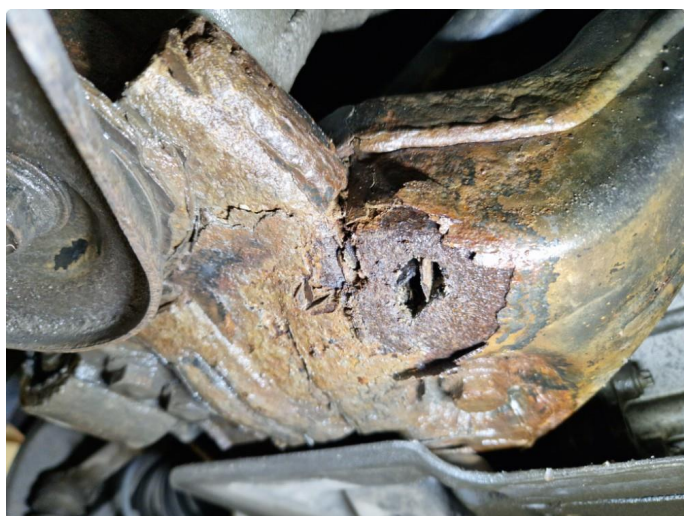
| Punkt | Beskrivelse | Plassering |
|---|---|---|
| 5.1 Forstilling | slitt bærebeforing | høyre foran - venstre foran |

5.1 Slitt bærebruforing

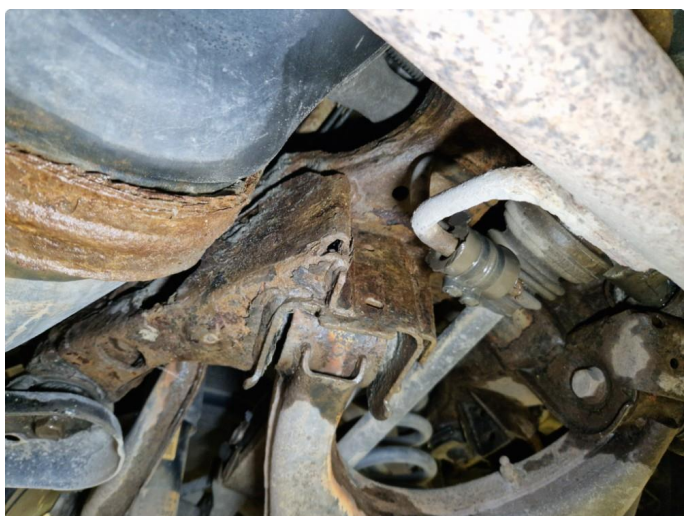
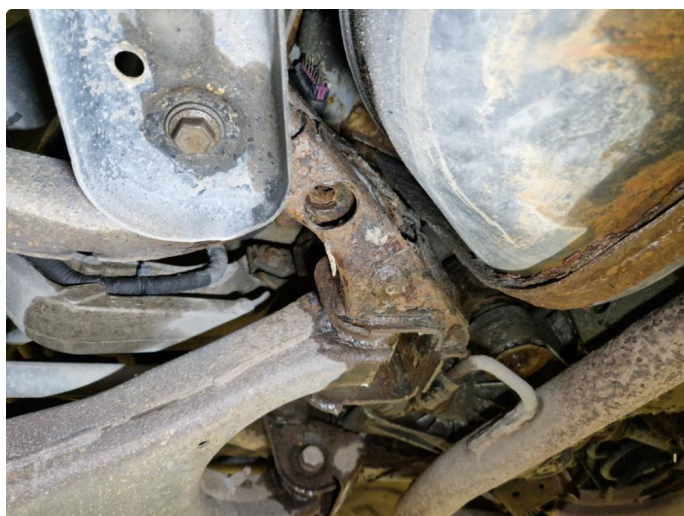
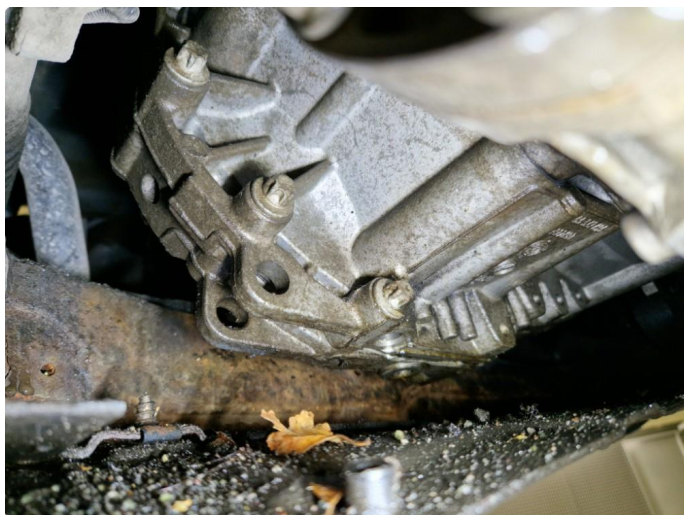
| Punkt | Beskrivelse | Plassering |
|---|---|---|
| 5.3 Bakstilling | øvrige feil | bak |

5.3 Øvrige feil

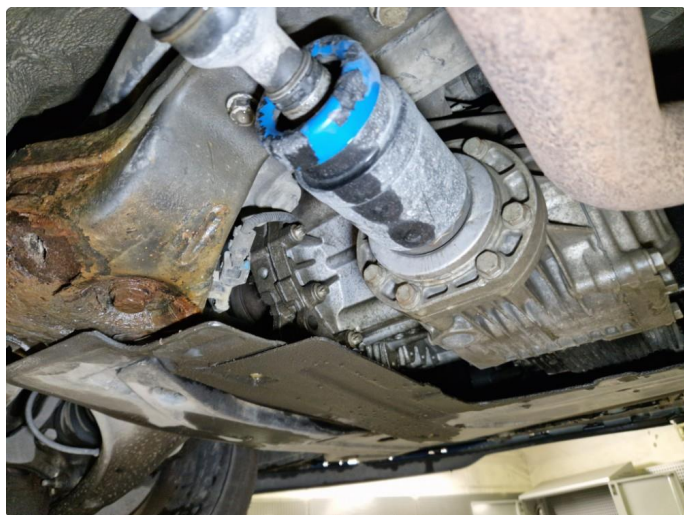
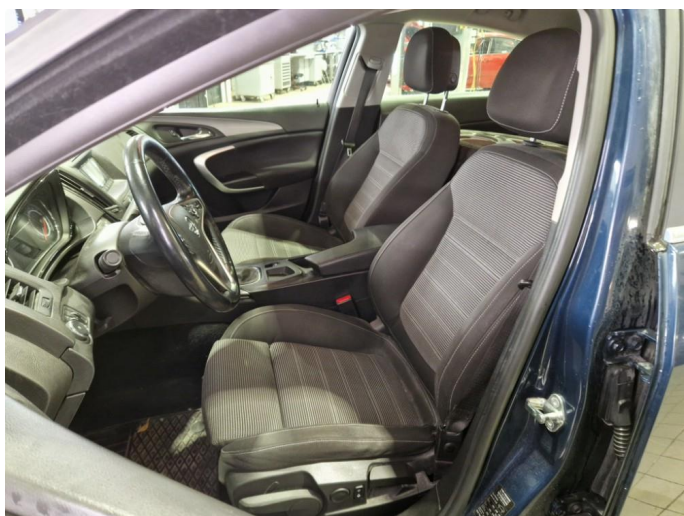
| Punkt | Beskrivelse | Plassering |
|---|---|---|
| 6.1 Girkasse | lekkasje | |

6.1 Lekkasje
