MERCEDES-BENZ C 180 KOMPRESSOR 143 HK AUTOMAT

TESTDATO: 23.12.2025

HS86781

NBF Tilstandsrapport er utarbeidet av Norges Bilbransjeforbund og Forbrukerrådet.

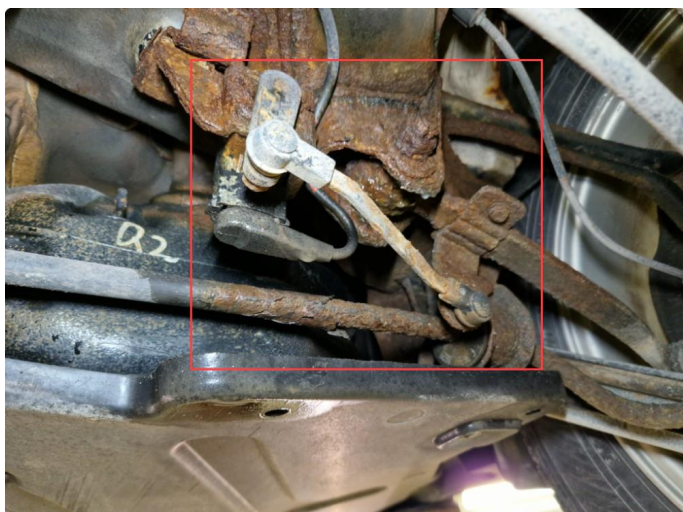
| Punkt | Beskrivelse | Plassering |
|---|---|---|
| 1.1 Sensor | Stag til nivåsensor h-bak sitter fast. | høyre - bak |

1.1 Stag til nivåsensor h-bak sitter fast.

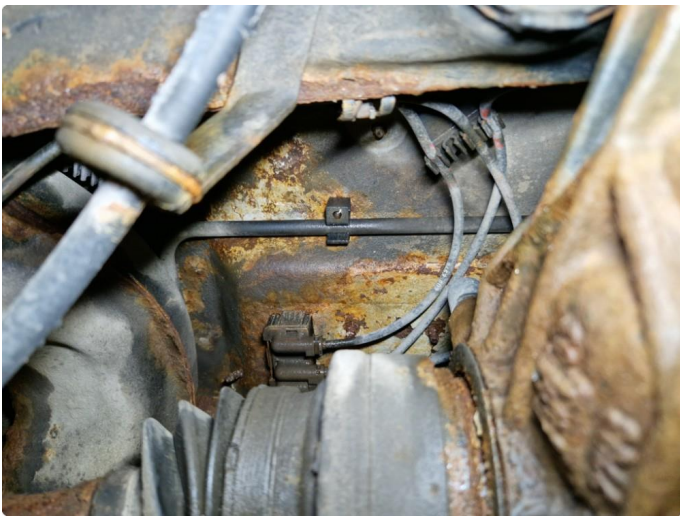
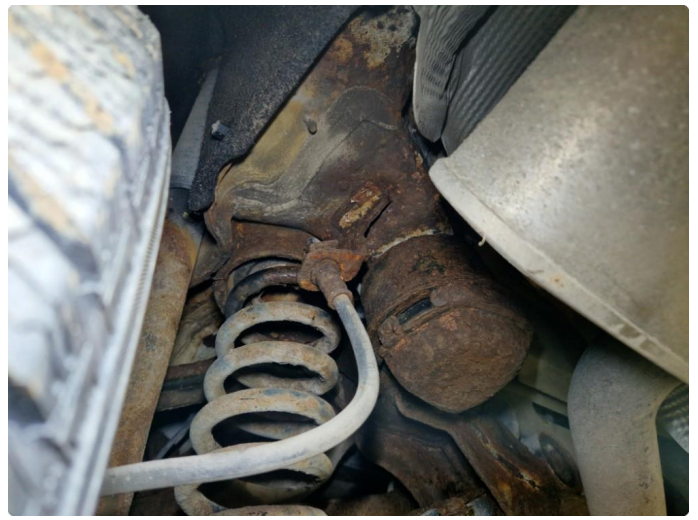
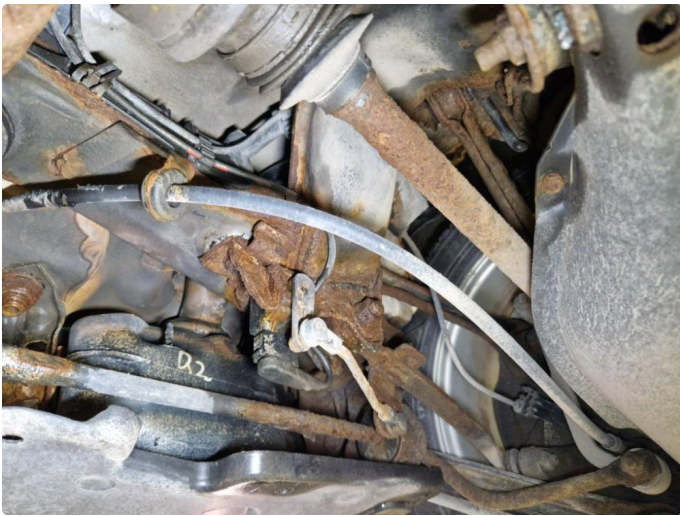
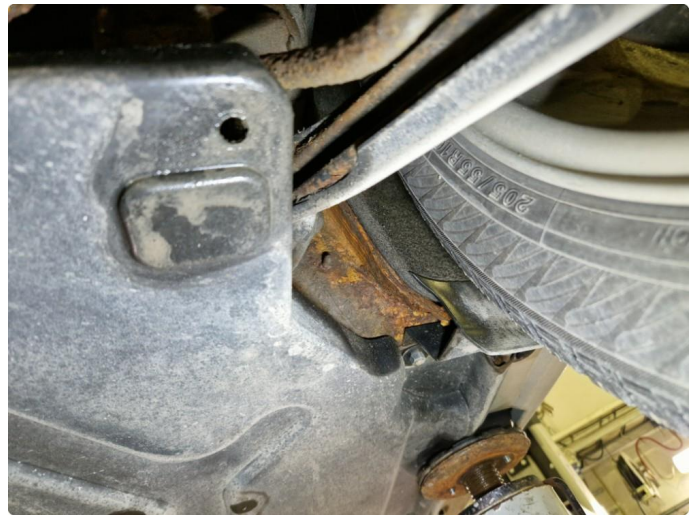
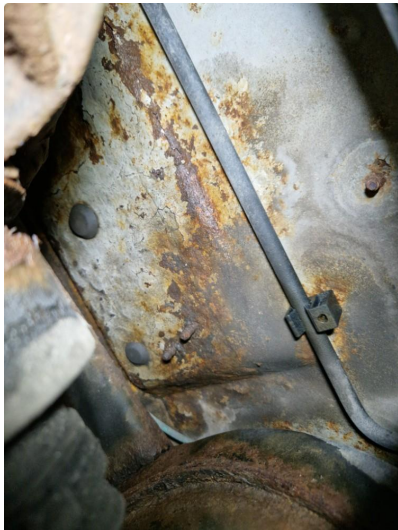
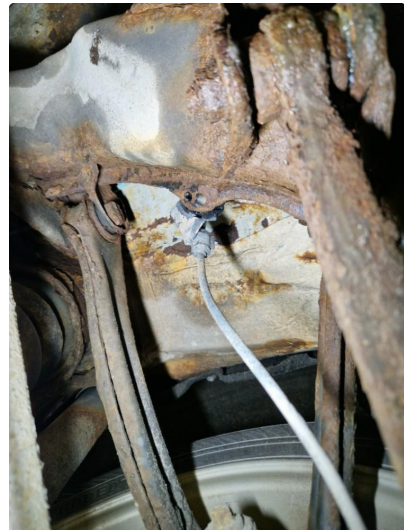
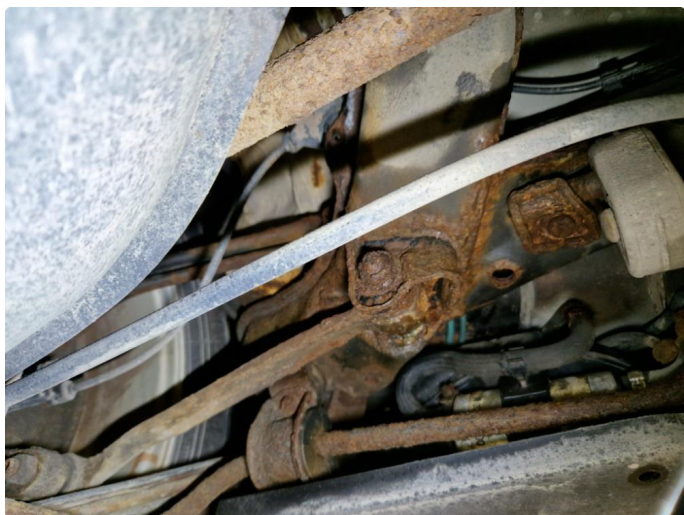
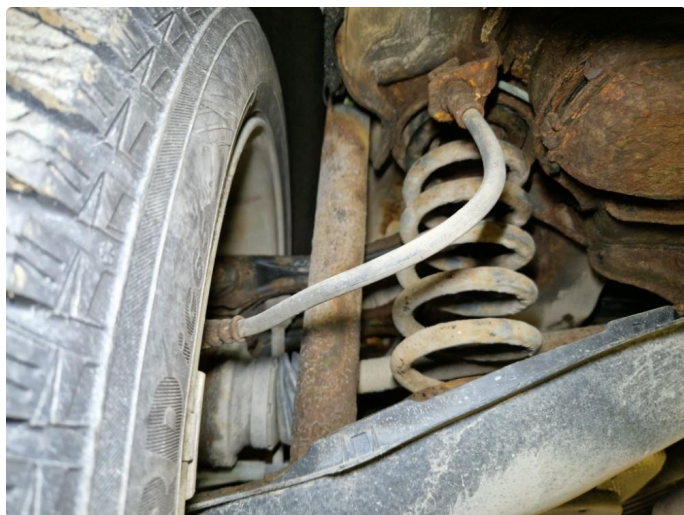
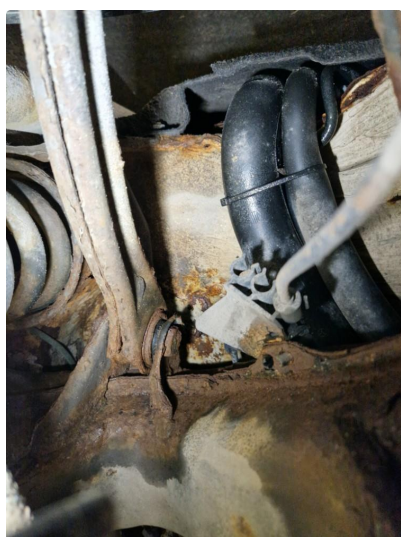
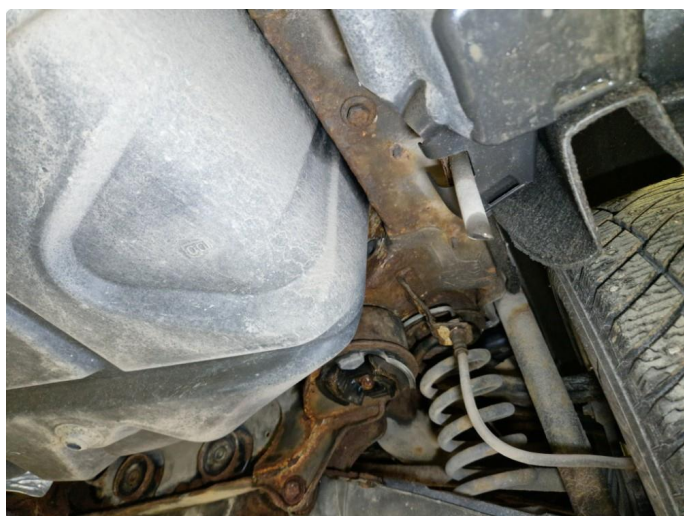
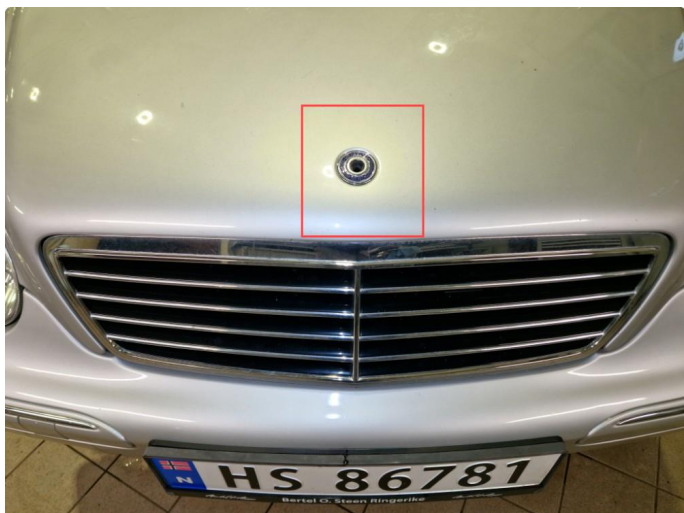
| Punkt | Beskrivelse | Plassering |
|---|---|---|
| 2.1 Under bil | Rust underside ved bakstilling. | bak |

2.1 Rust underside ved bakstilling.

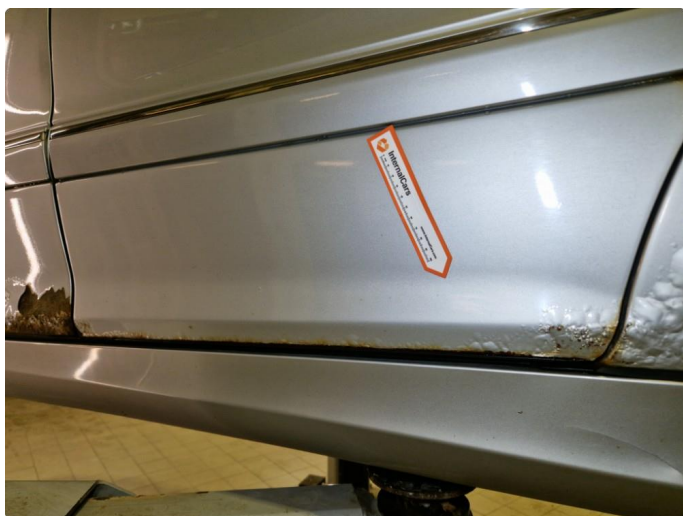
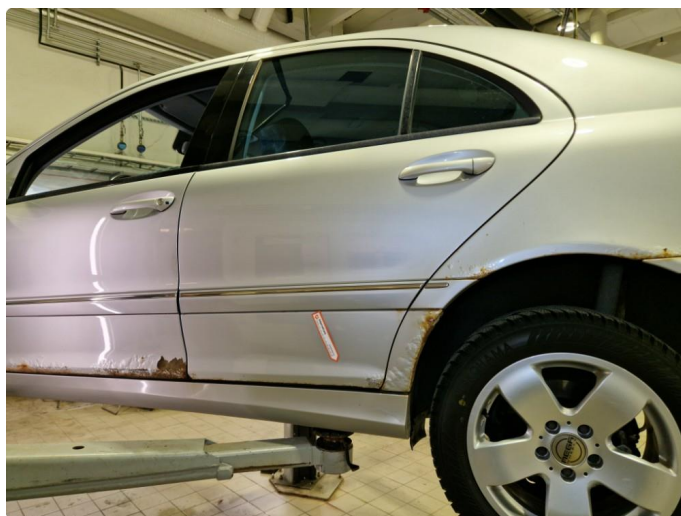
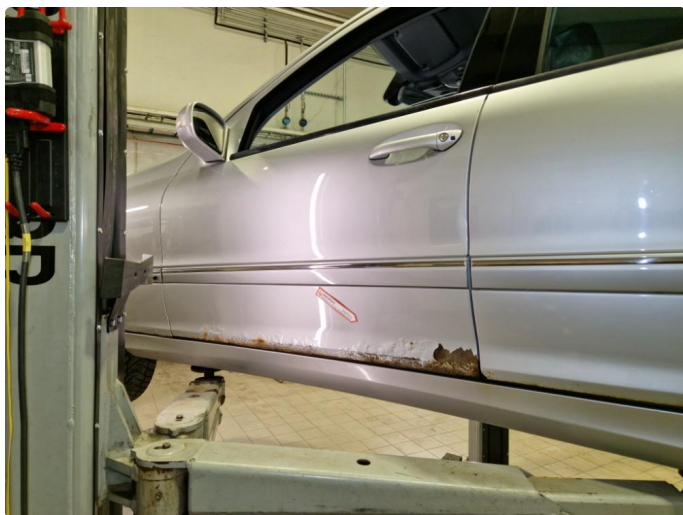
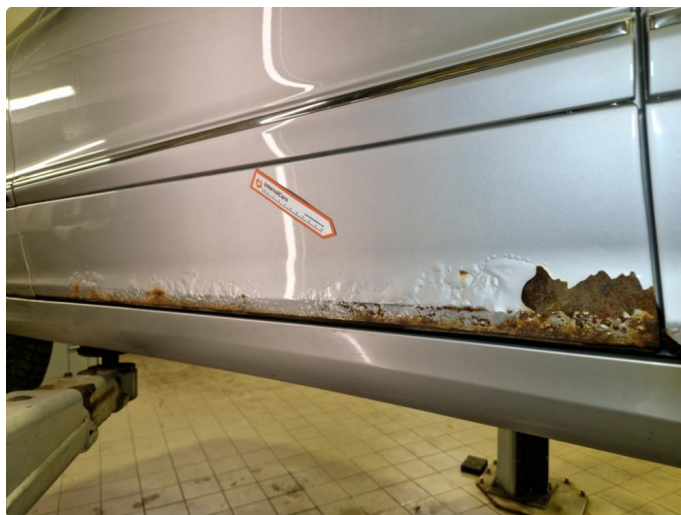
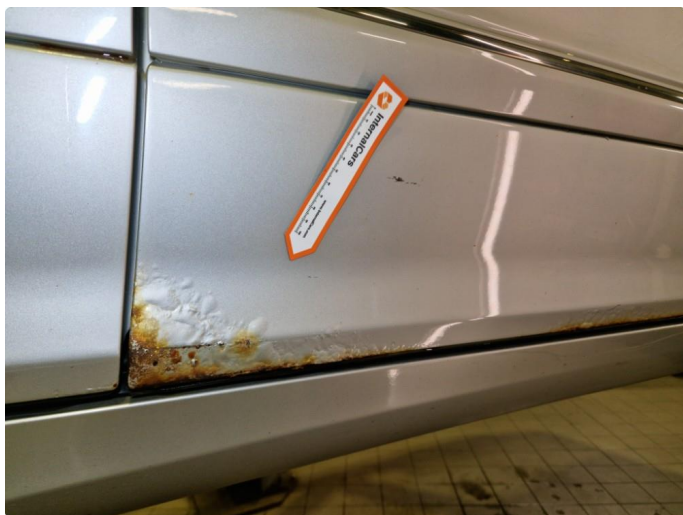
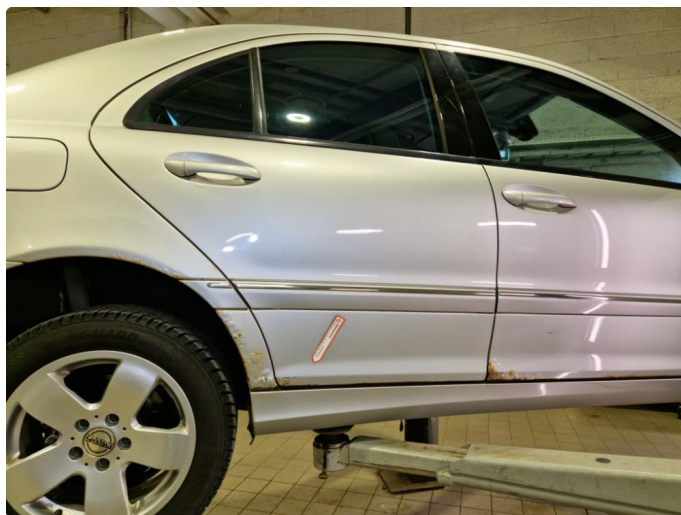
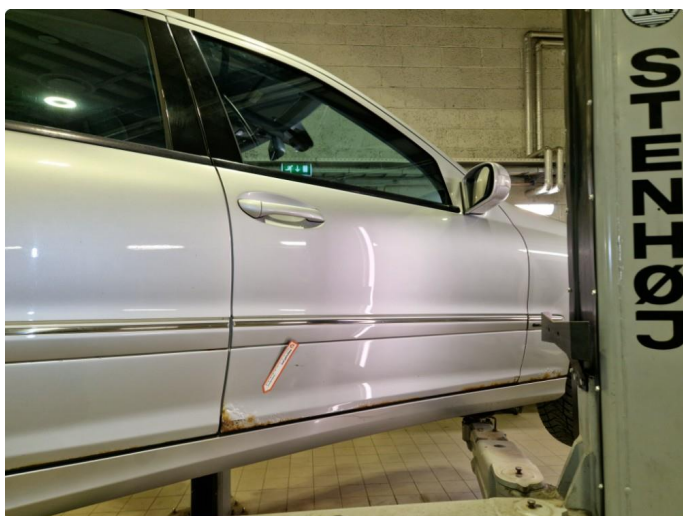
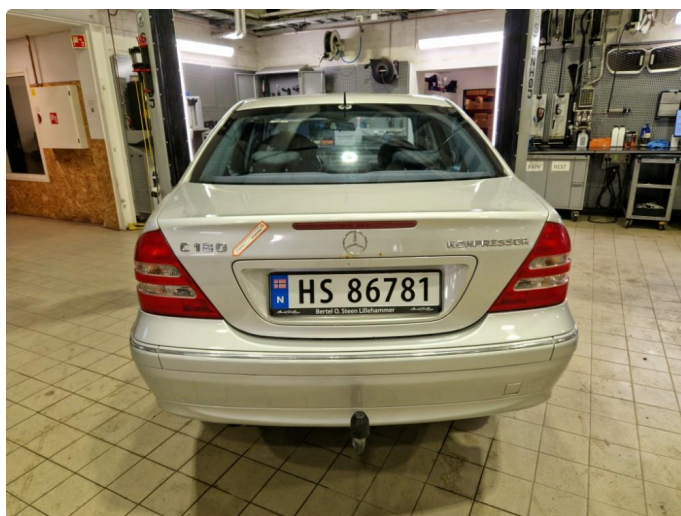
| Punkt | Beskrivelse | Plassering |
|---|---|---|
| 2.3 Dører | Rust nedre del alle 4 stk dører. | begge foran - begge bak |

2.3 Rust nedre del alle 4 stk dører.

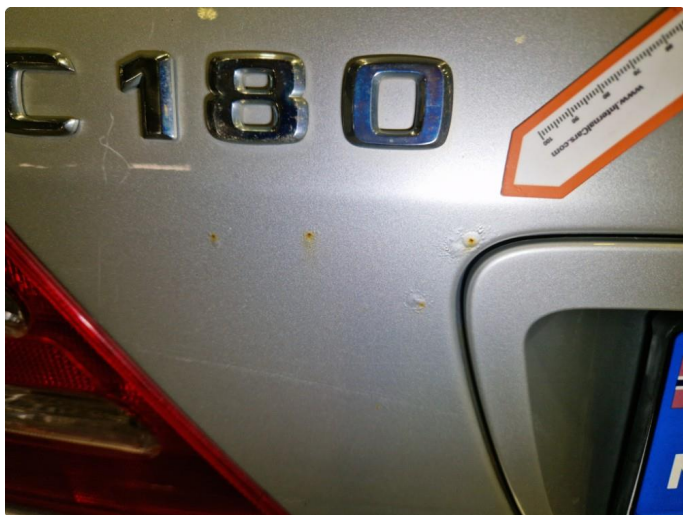
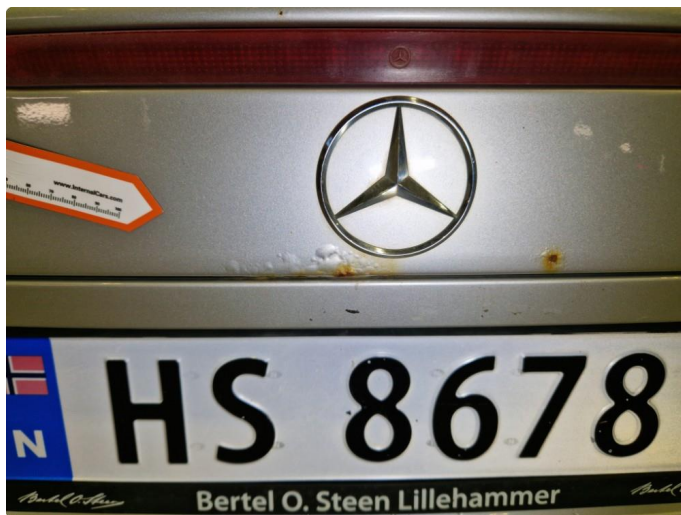
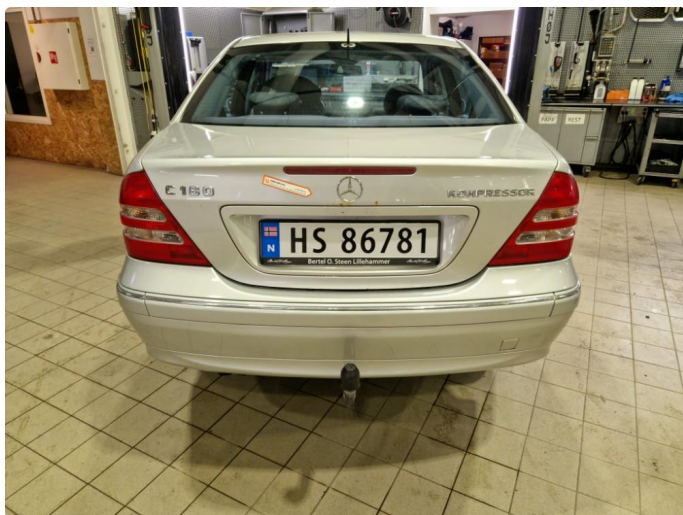
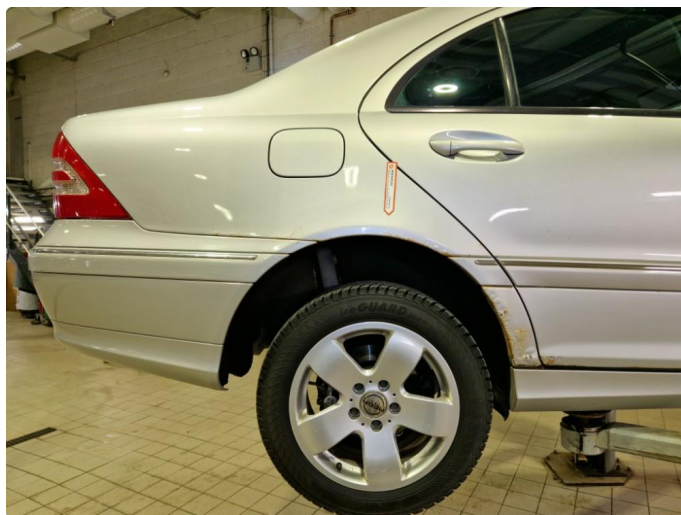
| Punkt | Beskrivelse | Plassering |
|---|---|---|
| 2.4 Bakluke | Rust bakluke. | bak |

2.4 Rust bakluke.

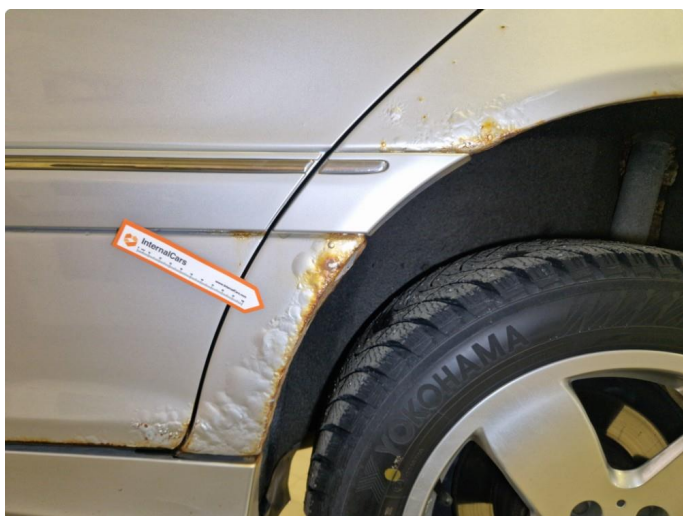
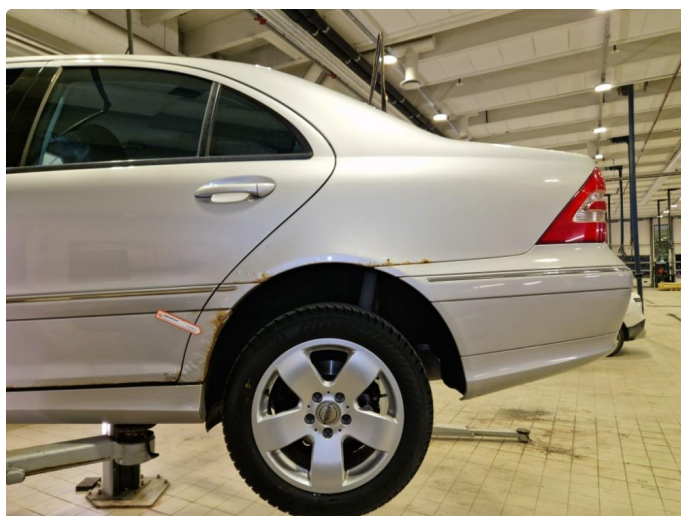
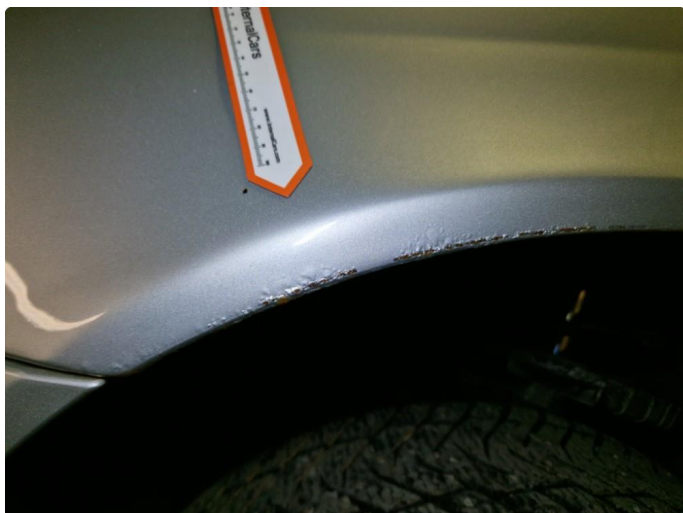
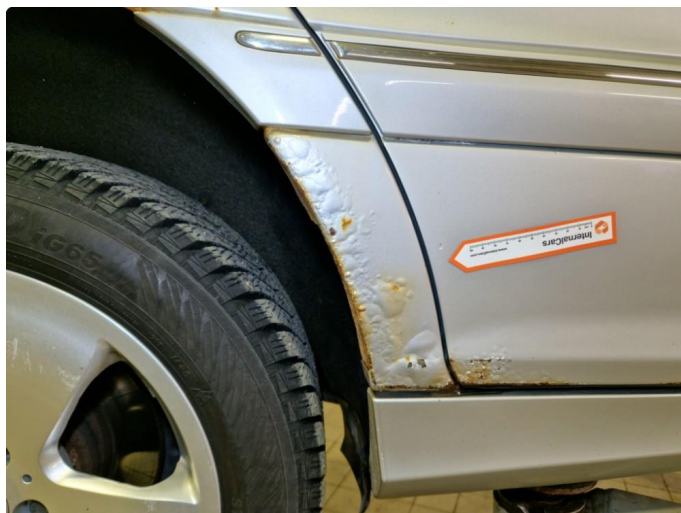
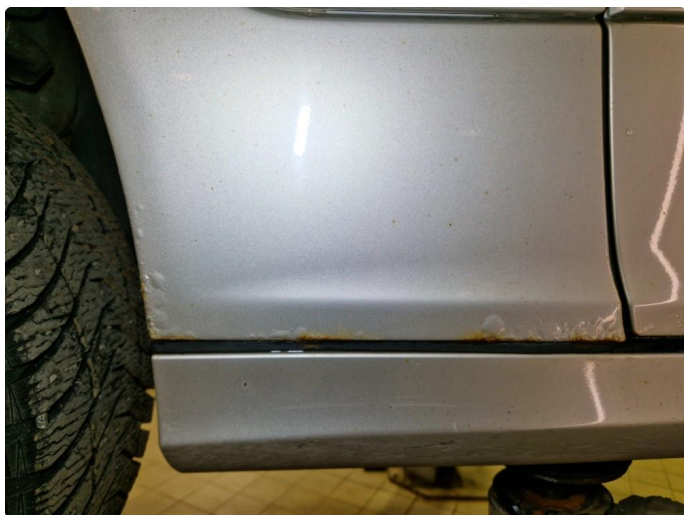
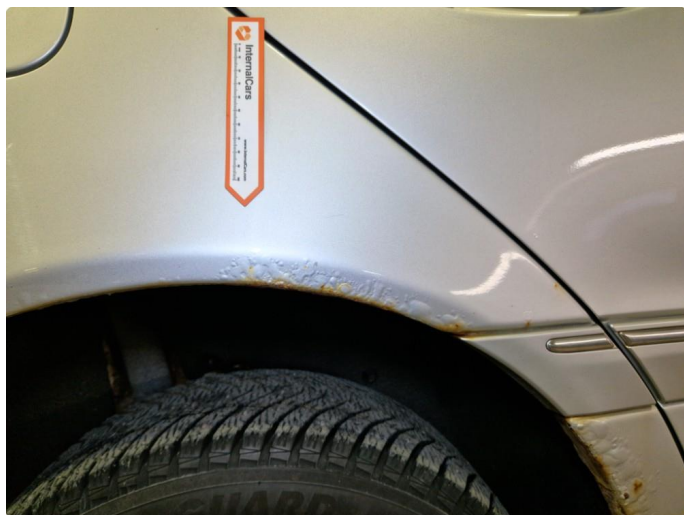
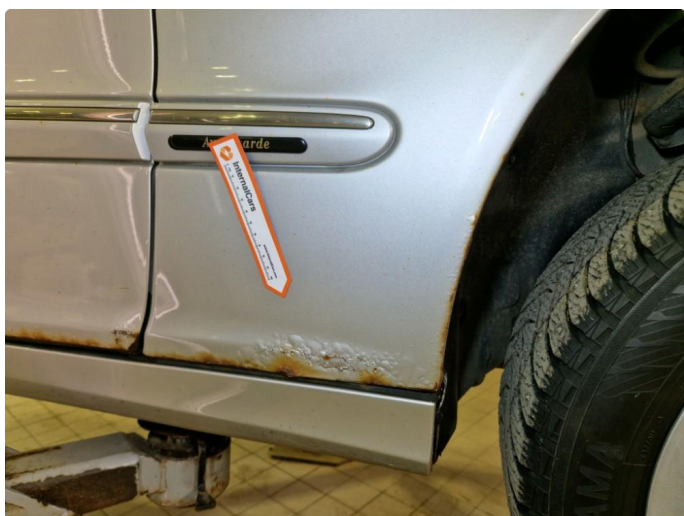
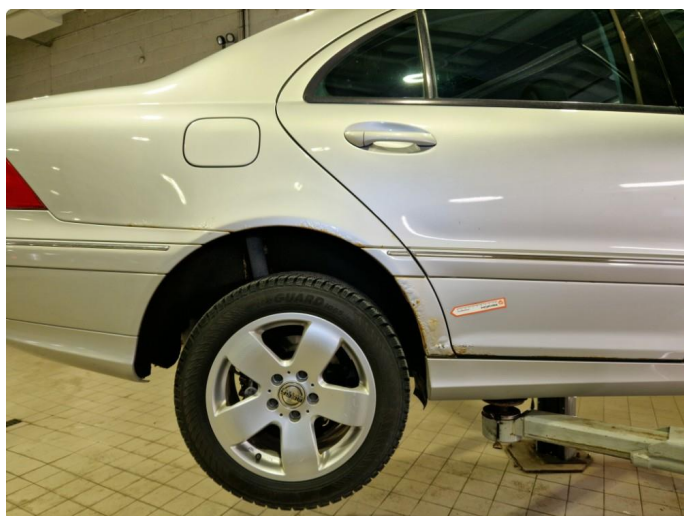
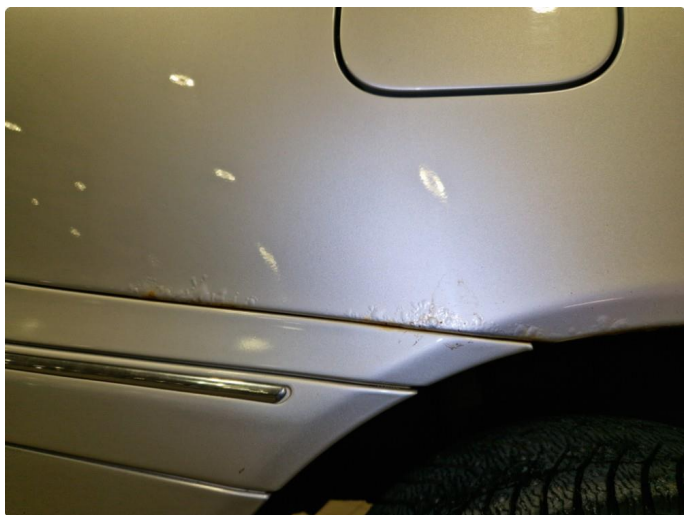
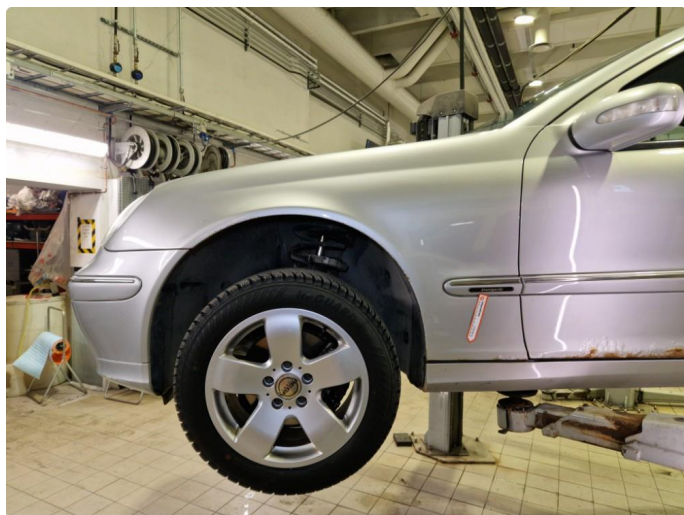
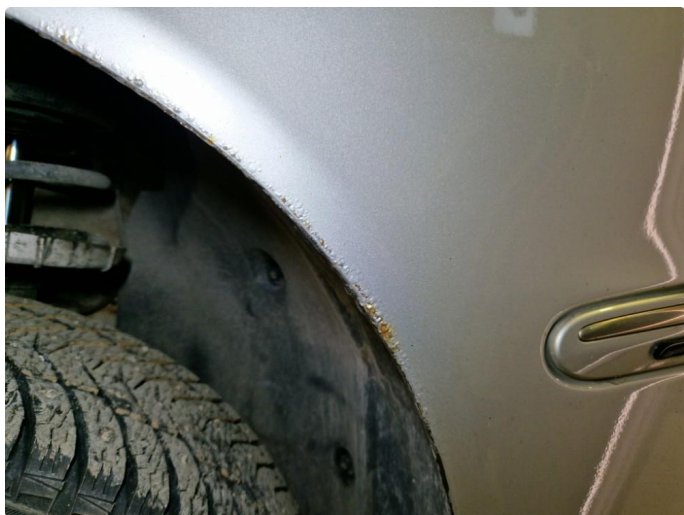
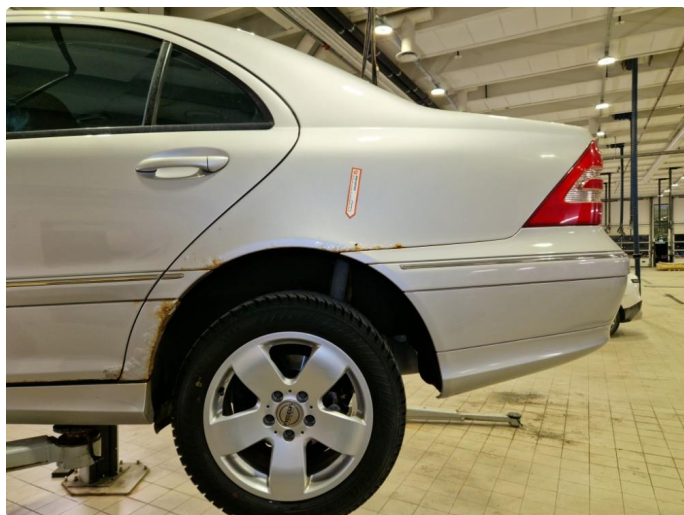
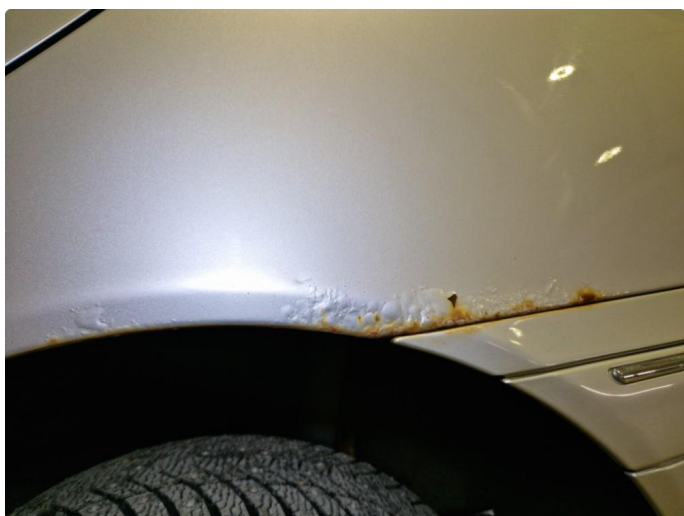
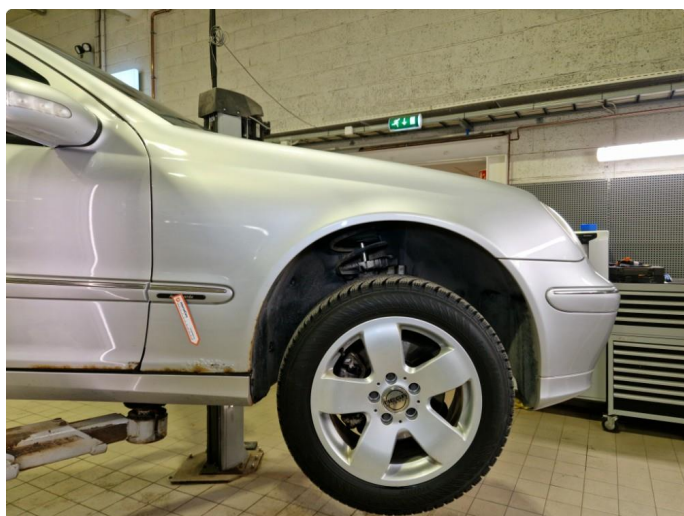
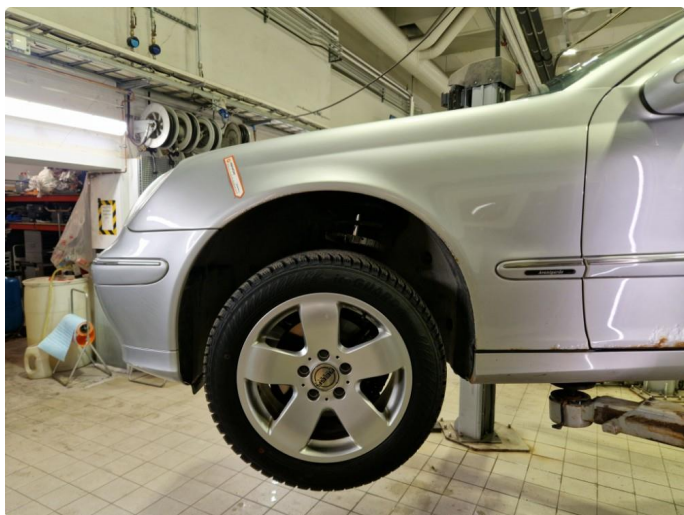
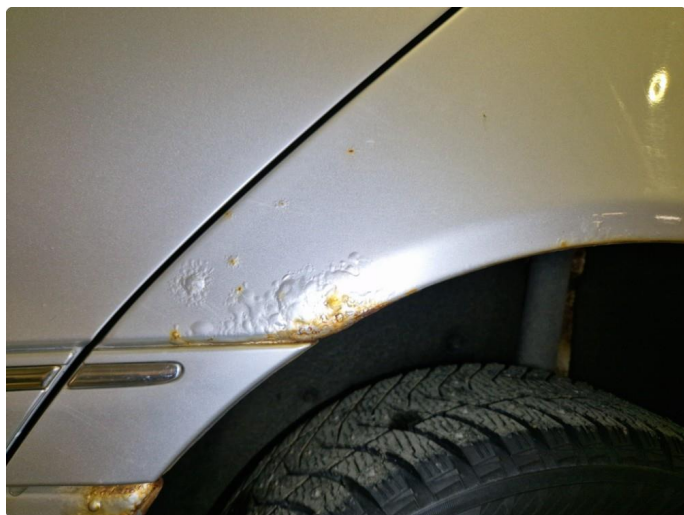
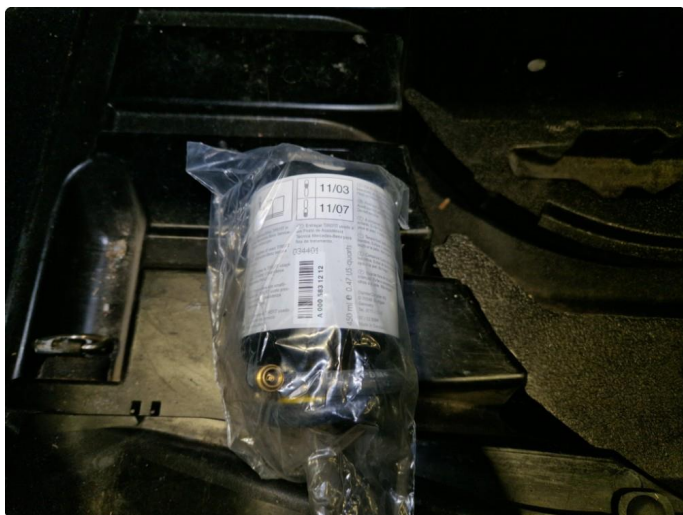
| Punkt | Beskrivelse | Plassering |
|---|---|---|
| 2.5 Skjermer | Rust alle 4 stk skjermer. | begge foran - begge bak |

2.5 Rust alle 4 stk skjermer.

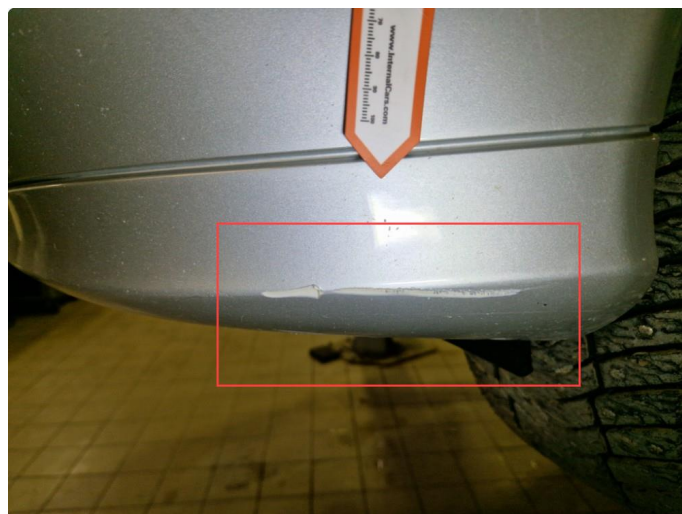
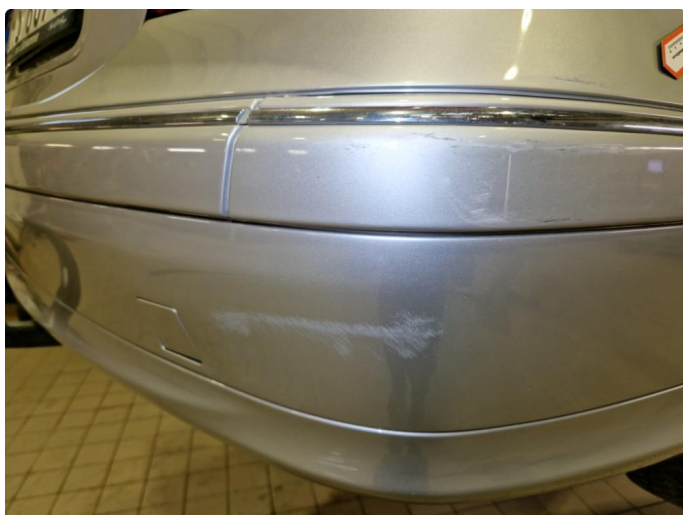
| Punkt | Beskrivelse | Plassering |
|---|---|---|
| 2.9 Støtfanger | Riper / lakkskade nedre del v-side frontfanger. | venstre - foran |

2.9 Riper / lakkskade nedre del v-side frontfanger.

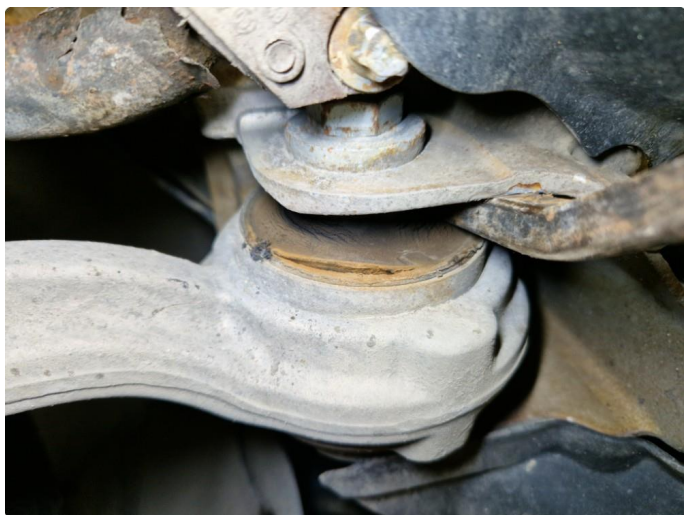
| Punkt | Beskrivelse | Plassering |
|---|---|---|
| 5.2 Fjærer/støtdemper | Knekt fjær v-bak. | venstre bak |

5.2 Knekt fjær v-bak.

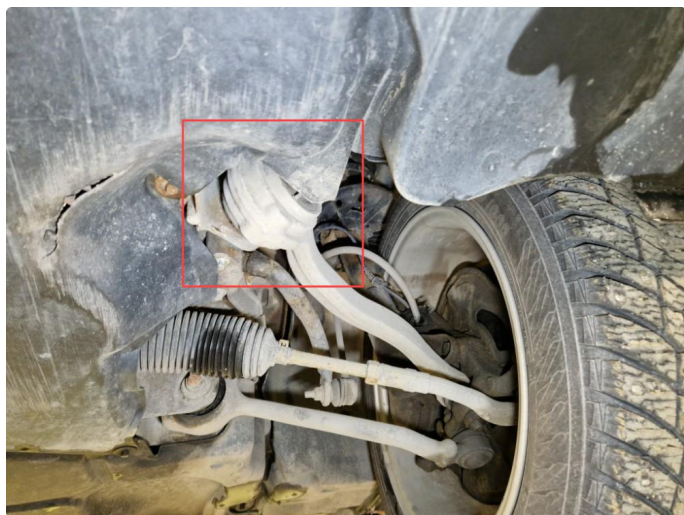
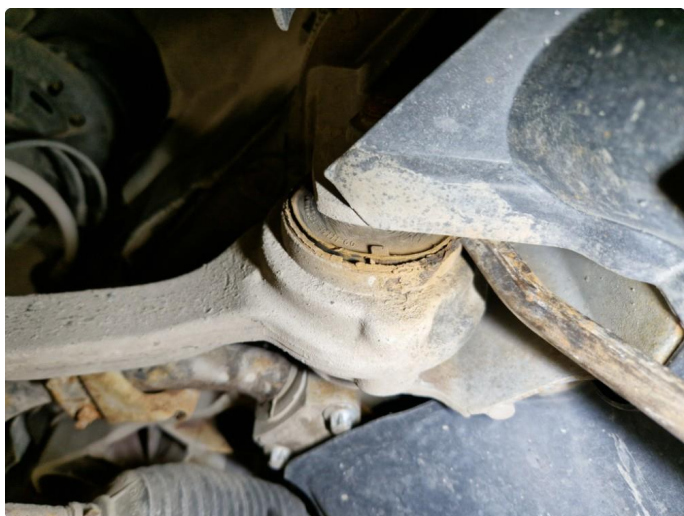
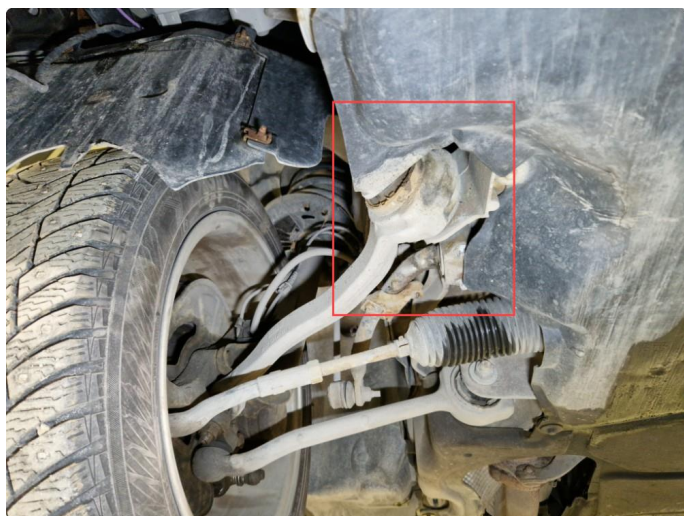
| Punkt | Beskrivelse | Plassering |
|---|---|---|
| 5.3 Forstilling | Utslitt casterforing h+v side fram , sluppet i vulking. | venstre - høyre - foran |

5.3 Utslitt casterforing h+v side fram , sluppet i vulking.

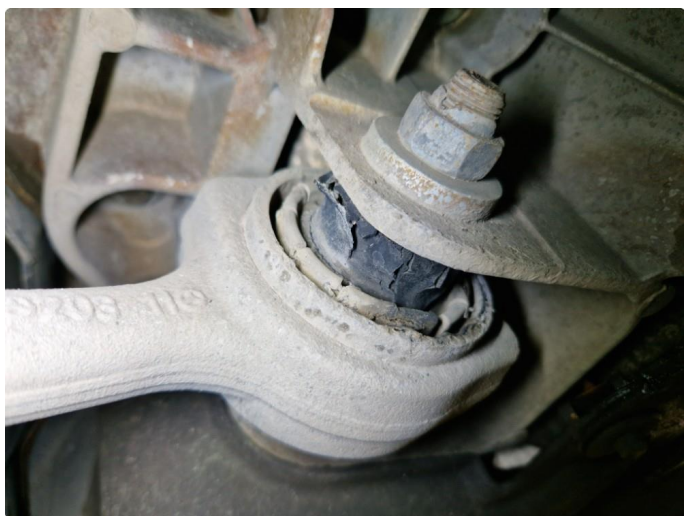
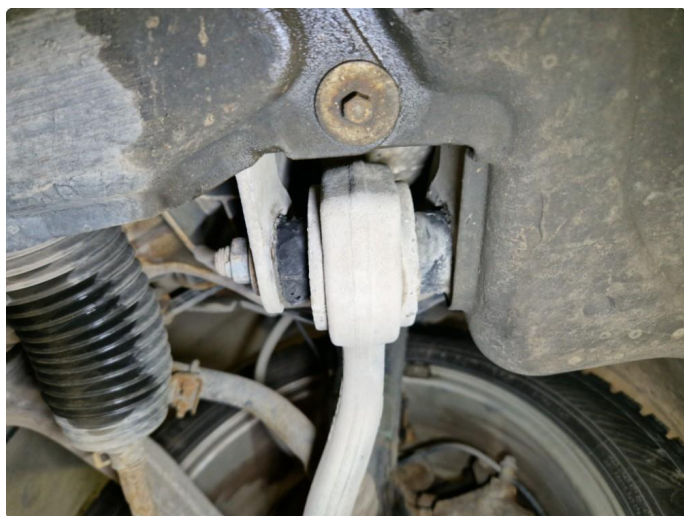
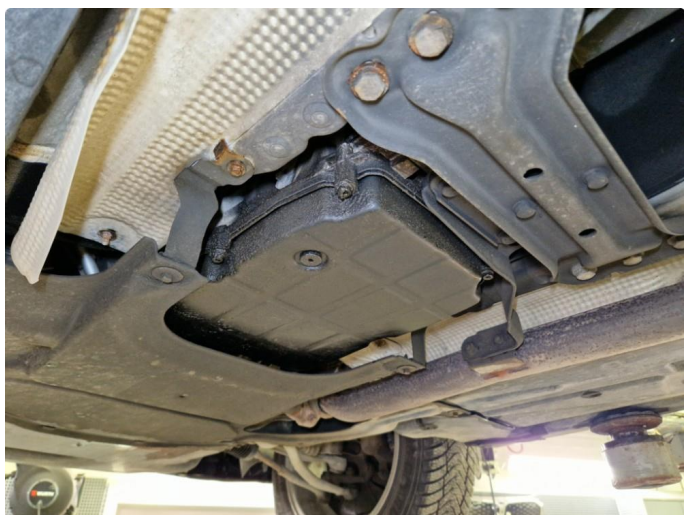
| Punkt | Beskrivelse | Plassering |
|---|---|---|
| 5.4 Forstilling | Utslitt indre / bakre bærearmsforing h+v fram. | venstre - høyre - foran |

5.4 Utslitt indre / bakre bæreamsforing h+v fram.

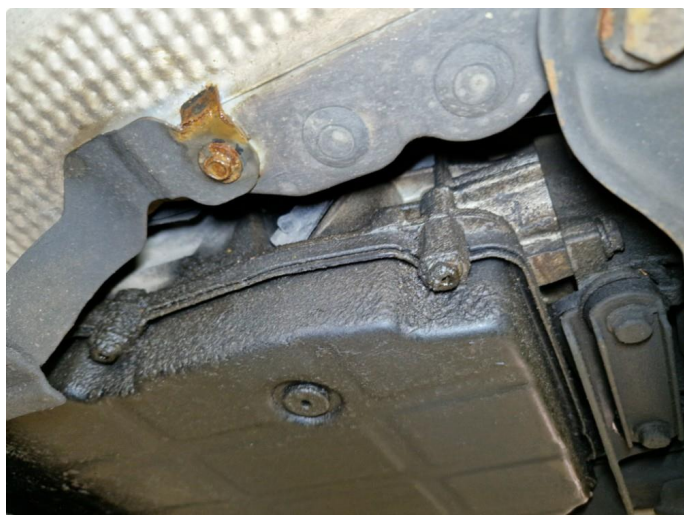
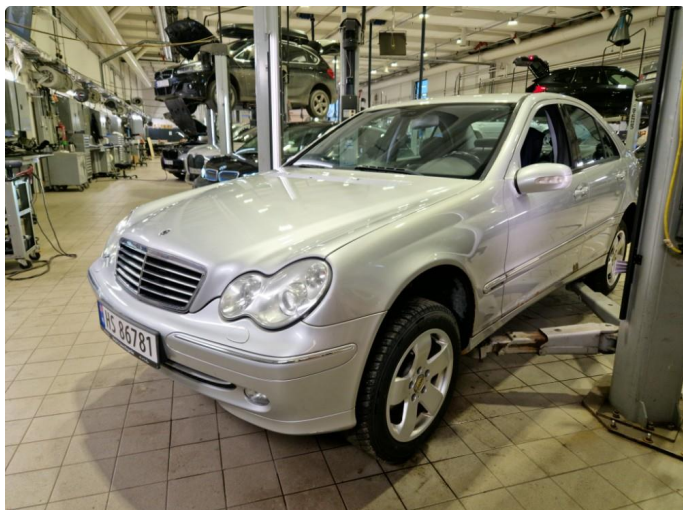
| Punkt | Beskrivelse | Plassering |
|---|---|---|
| 6.1 Girkasse | Oljelekkasje automatgirkasse. | |

6.1 Oljelekkasje automatgirkasse.
